ภาคผนวก

### ลักษณะทางกายภาพของสถานที่ที่เกิดอุบัติเหตุในพื้นที่เทศบาลเมืองแสนสุข

ในภาคผนวกนี้ ได้อธิบายลักษณะทางกายภาพของสถานที่ที่เกิดอุบัติเหตุในพื้นที่เทศบาลเมืองแสนสุข โดยพิจารณาจากความถี่ของการเกิดอุบัติเหตุและเรียงลำดับจุดที่มีการเสี่ยงต่อการเกิดอุบัติเหตุมากที่สุด ไปยังจุดที่มีการเสี่ยงต่อการเกิดอุบัติเหตุน้อยที่สุด ดังนี้

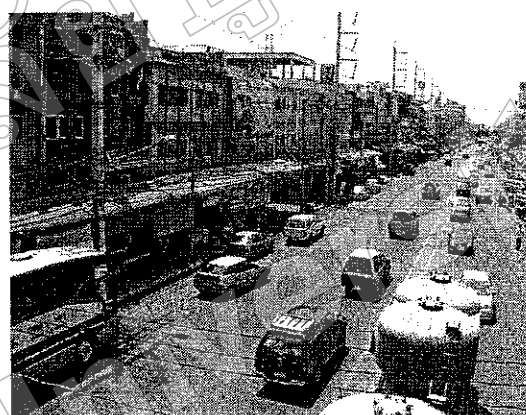
อาหารเรียงรายตลอดแนวทางเดินเท้า ทำให้ในวันเสาร์และวันอาทิตย์ รวมทั้งวันหยุดนักขัตฤกษ์ จะมีรถจอดเพื่อซื้อของฝาก ทำให้ถนนแคบลง และเสี่ยงต่อการเกิดอุบัติเหตุได้ง่าย นอกจากนี้ ตลาดหนองมนยังเป็นย่านชุมชน ซึ่งมีประชาชนออกมาจับจ่ายใช้สอยสินค้าบริเวณนี้จำนวนมาก ทั้งนี้ เพราะตลาดหนองมนเป็นตลาดที่เก่าแก่ และเป็นแหล่งซื้อของฝากที่สำคัญของจังหวัดชลบุรี ทำให้มีปริมาณรถค่อนข้างสูง อีกทั้งถ้าพิจารณาจากทำเลที่ตั้ง จะเห็นว่า บริเวณตลาดหนองมน ตั้งอยู่บริเวณถนนสายหลัก คือ ถนนสุขุมวิท ทำให้สะดวกต่อการเข้าถึงได้ง่าย ดังนั้น จึงเป็นบริเวณที่มีสถิติการเกิดอุบัติเหตุสูงสุด

ก) ตลาดหนองมนขาเข้ากรุงเทพ มีการจอดรถซื้อของฝาก ข) ตลาดหนองมนขาออกไปศรีราชา

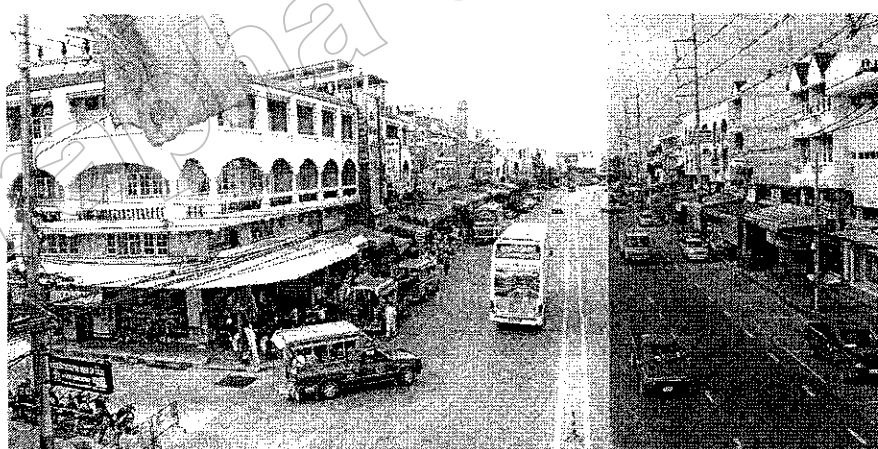
ค) ตลาดหนองมน บริเวณทางออกจากตลาด จะมีรถสองแถว จอดรถเพื่อรับส่งผู้โดยสาร

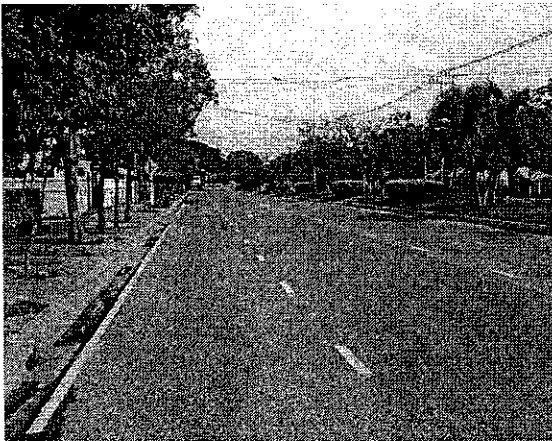
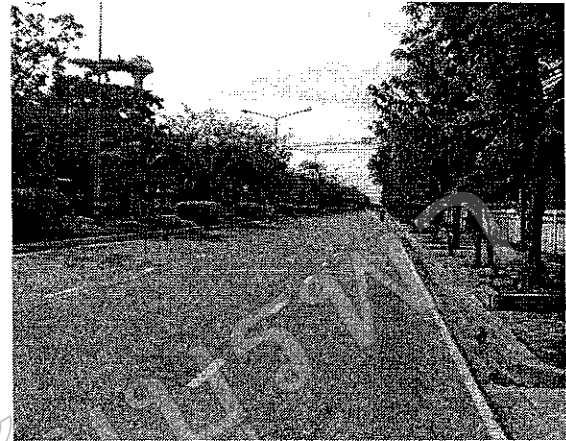
ถนนบางแสนสาย 2 เป็นถนนที่เป็นคู่ขนานกับถนนสายเลียบหาด มีลักษณะเป็นทางตรง โดยจะมีซอยทั้งสองฝั่งข้างถนน โดยด้านหนึ่งจะเป็นซอยที่สามารถตัดผ่านไปยังหน้าหาด แล้วอีกด้านหนึ่ง เป็นซอยที่เป็นแหล่งที่อยู่อาศัย ลักษณะถนน เป็นถนนลาดยาง พื้นเรียบ มีขนาดกว้าง 12 เมตร จำนวน 6 ช่องทางจราจร แต่มีการลดช่องทางจราจรลงเหลือ 4 ช่องหลังจากเลี้ยวเข้ามาประมาณ 500 เมตร มีเกาะกลางถนน และมีทางเดินเท้าริมถนน ซึ่งการลดช่องทางจราจรจาก 6 ช่องเหลือเพียง 4 ช่อง ทำให้รถที่เลี้ยวมาจากสี่แยกจันทน์ ที่ขับมาด้วยความเร็ว ต้องลดความเร็วลงจากการสังเกตการณ์พบว่า ถนนสายนี้ในช่วงกลางคืนจะมีคนมาก และมีการพ่วงรถเพื่อเอาเรือและเตียงผ้าใบไปให้เช่า จึงเป็นอีกจุดหนึ่งที่เกิดอุบัติเหตุบ่อยครั้ง

ก) และ ข) ลักษณะของถนนบางแสนสาย 2 มีการปลูกต้นไม้ทั้งบริเวณเกาะกลางและริมถนน ทำให้บดบังทัศนวิสัย

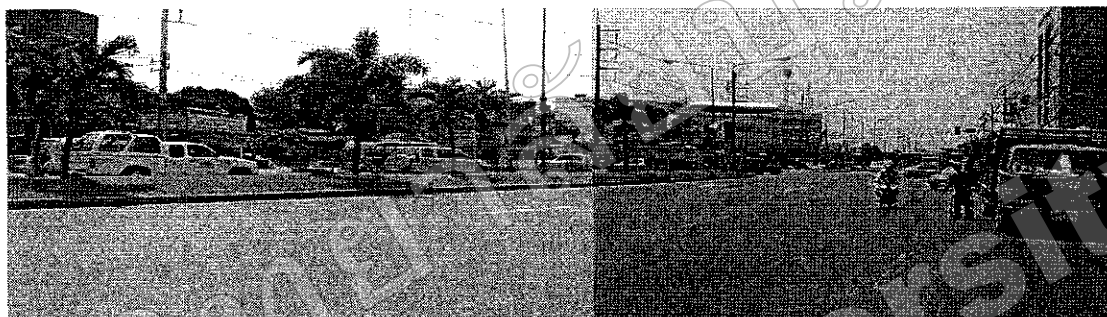
บริเวณสามแยกแกล็กส์ เป็นสามแยกที่มีการจราจรค่อนข้างหนาแน่น เนื่องจากเป็นสามแยกเพื่อเดินทางเข้าหาดบางแสน และมหาวิทยาลัยบูรพา โดยเฉพาะในช่วงเช้าและเย็น และในช่วงวันสุดสัปดาห์ เนื่องจากเป็นแยกที่เชื่อมจากถนนสุขุมวิท ซึ่งเป็นถนนสายหลัก เข้าสู่หาดบางแสน ซึ่งเป็นแหล่งท่องเที่ยว ถ้าพิจารณาลักษณะทางกายภาพ จะเห็นว่าเป็นทางแยกรูปตัว T โดยเป็นถนนลาดยาง พื้นเรียบ มีขนาดกว้าง 12 เมตร มีช่องจราจรจำนวน 8 ช่อง มีเกาะกลางถนนและทางเดินเท้าริมถนน เมื่อพิจารณาจากภาพถ่ายทางอากาศ จะเห็นว่าบริเวณนี้ เป็นทางแยกที่มาจากถนนสุขุมวิท และเมื่อเลี้ยวเข้ามา จะมีลักษณะเป็นทางโค้ง ทำให้ยากต่อการจับขึ้น ซึ่งจะต้องใช้ความระมัดระวังอย่างสูง อีกทั้งจากการสังเกตการณ์ พบว่า บริเวณนี้ จะมีช่วงการติดรถสัญญาณไฟค่อนข้างนาน ทำให้คนนิยมขับซื้ออย่างรวดเร็วเพื่อให้พ้นสัญญาณจราจร ทำให้เกิดอุบัติเหตุได้ง่าย นอกจากนี้ ยังมีการจอดรถรับส่งผู้โดยสารของรถสองแถวและรถรับส่งพนักงาน ที่มักจะจอดในบริเวณหลังจากผ่านสัญญาณไฟจราจรมาแล้ว ทำให้กีดขวางการจราจร และอาจก่อให้เกิดอุบัติเหตุ

ค) การจอดรถริมทางบริเวณสามแยกแกล้งช้าง เพื่อรับส่งผู้โดยสาร หรือส่งสินค้า

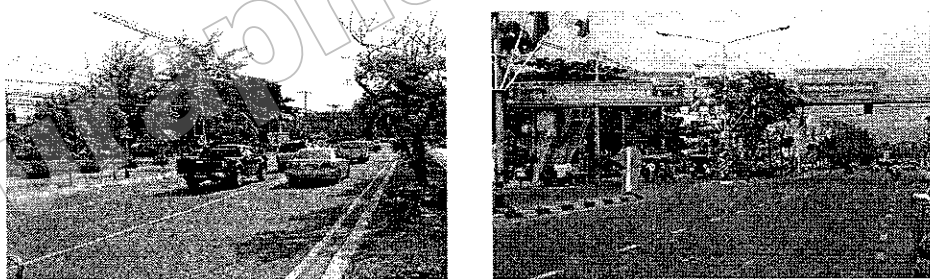
บริเวณสามแยกหน้ามหาวิทยาลัยบูรพา มีลักษณะทางกายภาพ เป็นถนนลาดยาง พื้นเรียบ ถนนด้านในมหาวิทยาลัยบูรพา มีถนนขนาดกว้าง 8 เมตร ช่องทางจราจรจำนวน 2 ช่อง ส่วนด้านถนนลงหาดบางแสน มีขนาดกว้าง 12 เมตร 6 ช่องทางจราจร มีเกาะกลางถนนและทางเดินเท้าริมถนน บริเวณนี้มีความคับคั่งของการจราจร เนื่องจากมีมหาวิทยาลัยบูรพา ซึ่งเป็นสถานศึกษาในระดับอุดมศึกษา และโรงเรียนสาธิตพิบูลบำเพ็ญ ซึ่งเป็นสถานศึกษาในระดับประถมศึกษา และมัธยมศึกษา ทำให้มีความคับคั่งของการจราจรในช่วงเช้า ก่อนเข้าเรียน และช่วงหลังเลิกเรียนค่อนข้างสูง นอกจากนี้ จากการสังเกตการณ์พบว่า บริเวณที่กัณฑ์รถหลังจากสัญญาณไฟจราจร ก็เป็นอีกจุดหนึ่งที่ทำให้เกิดอุบัติเหตุ เนื่องจากเป็นจุดที่มีรถจักรยานยนต์จำนวนมาก กลับรถเพื่อนำรถไปจอดทานอาหารในเวลาว่าง และเป็นที่กลับรถเพื่อเข้าสถาบันวิทยาศาสตร์ทางทะเล ทำให้ผู้ขับขี่ต้องใช้ความระมัดระวังอย่างสูง

ก) สามแยกหน้ามหาวิทยาลัยฯเข้าสู่หาดบางแสน ข) สะพานลอยบริเวณหน้ามหาวิทยาลัย

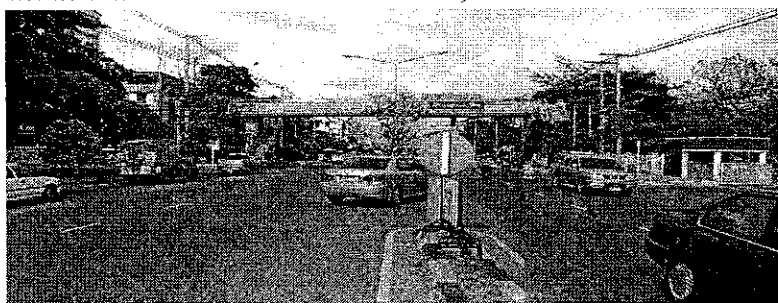
ค) ที่กลับรถเพื่อเข้าสู่สถาบันวิทยาศาสตร์

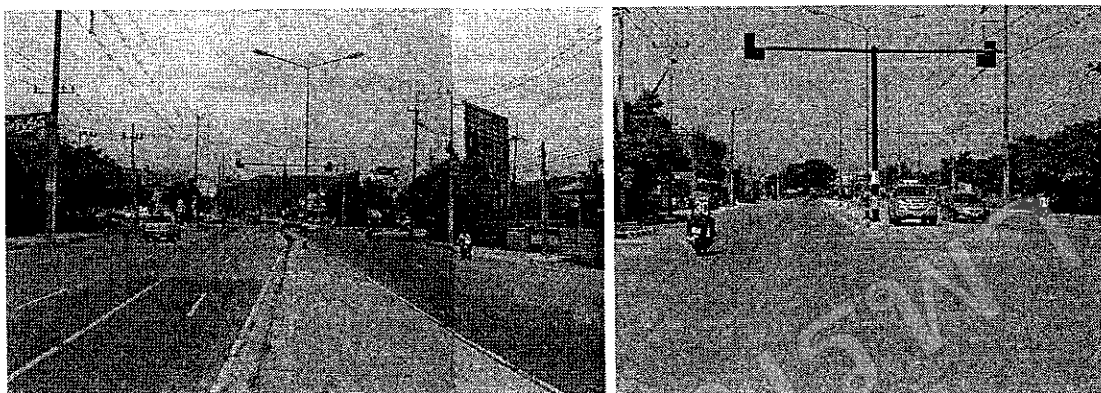
บริเวณสี่แยกไทยพิพัฒน์ มีลักษณะทางกายภาพ เป็นสี่แยกขนาดใหญ่ เนื่องจาก เป็นสี่แยกที่ถูกพัฒนาเพื่อใช้เป็นทางเลียบเมือง ไปยังมอเตอร์เวย์ และสามารถเลียบตลาดหนองมน ไปยังอำเภอศรีราชา ทำให้บริเวณสี่แยกไทยพิพัฒน์ มีการจราจรที่คับคั่งตลอดเวลา อีกทั้งในบริเวณนี้ยังมีหมู่บ้านจัดสรรเกิดขึ้นจำนวนมาก ทำให้มีปริมาณการจราจรหนาแน่นตลอดเวลา ลักษณะถนน เป็นถนนคอนกรีต พื้นเรียบ มีขนาดกว้าง 12 เมตร 6 ช่องทางจราจร มีเกาะกลางถนน และทางเดินเท้าริมถนน จากการสังเกตการณ์ พบว่า หลังเวลา 22.00 นาฬิกา เป็นต้นไป จะมีการปิดสัญญาณไฟจราจร และมีรถบรรทุกจำนวนมากที่ใช้เส้นทางนี้ด้วยความเร็วสูง ทำให้มีโอกาสเกิดอุบัติเหตุได้ง่าย

ก) และ ข) สี่แยกไทยพัฒนาซึ่งเป็นถนนเลียบเมืองหนองมนจากกรุงเทพฯ ไปยังศรีราชา

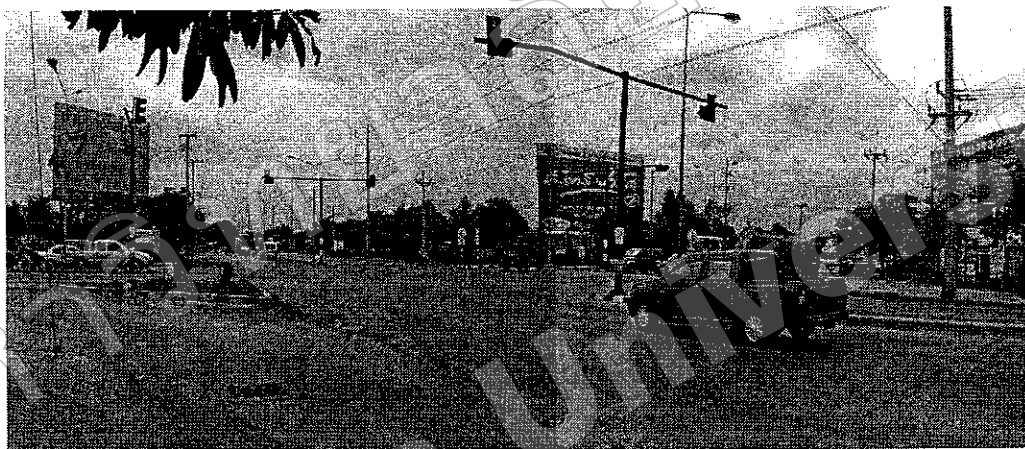
ค) สี่แยกไทยพัฒนา ขาออกไปยังทางรถไฟไปเมือง และเป็นทางเข้าหมู่บ้านจัดสรรหลายแห่ง

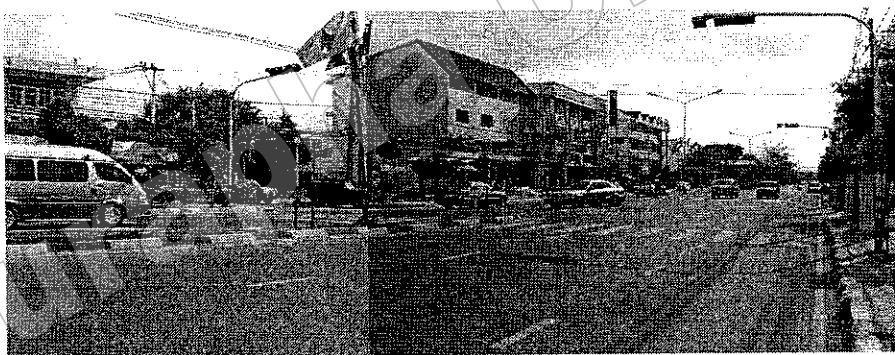
บริเวณสี่แยกซีไซด์ มีลักษณะถนนเป็นทางสี่แยก ซึ่งด้านถนนลงหาด ทั้งขาไปและกลับ เป็นถนนลาดยาง พื้นเรียบ มีขนาดกว้าง 12 เมตร 6 ช่องทางจราจร มีเกาะกลางถนน และทางเดินเท้าริมถนน ส่วนด้านซอยทางเข้าโรงแรมซีไซด์ และซอยด้านห้างแหลมทอง เป็นถนนคอนกรีต พื้นราบ มีขนาดกว้าง 4 เมตร จำนวนช่องทางจราจร 2 ช่อง ไม่มีเกาะกลางถนน และทางเดินเท้าริมถนน เมื่อพิจารณาจากลักษณะทางกายภาพ พบว่าแต่เดิมเป็นเพียงที่กั๊บลรต และทางเข้าโรงแรมซีไซด์ ต่อมาเมื่อมีการขยายที่อยู่อาศัย ทั้งบ้านจัดสรรและหอพัก ทำให้มีปริมาณการจราจรหนาแน่น โดยเฉพาะรถจักรยานยนต์ เนื่องจากมีหอพักและบ้านจัดสรรในซอยซีไซด์ค่อนข้างมาก เนื่องจากนิสิตในมหาวิทยาลัยสามารถผ่านเข้าออกมหาวิทยาลัยได้ โดยใช้ประตูด้านสำนักบริการวิชาการ นอกจากนี้ ในวันเสาร์จะมีตลาดนัดขนาดใหญ่ ทำให้มีปริมาณรถหนาแน่นในช่วงเย็นวันเสาร์ ในขณะที่ซอยฝั่งตรงข้าม เป็นที่ตั้งของห้างแหลมทอง ซึ่งเป็นแหล่งจับจ่ายสินค้าที่สำคัญของเทศบาลเมืองแสนสุข มีทั้งร้านค้า ร้านอาหาร และโรงภาพยนตร์ ทำให้เป็นที่นิยมของนิสิตที่จะเข้ามาใช้บริการ อีกทั้งซอยนี้ สามารถทะลุผ่านไปยังอ่างศิลา และสามารถใช้เป็นถนนเลี่ยงสุขุมวิทเพื่อกลับกรุงเทพฯ ได้เช่นกัน ทำให้ซอยนี้มีปริมาณการจราจรค่อนข้างมาก ในปัจจุบันบริเวณนี้ได้มีการติดตั้งสัญญาณไฟจราจรแล้ว แต่ยังไม่มีการเปิดอย่างเป็นทางการ คือ จะเปิดเป็นบางช่วงเวลาเท่านั้น

ก) บริเวณสี่แยกซีไซด์ ขาเข้าลงหาดบางแสน เป็นแยกที่มีทั้งการกั๊บลรต และเลี้ยวขวาเพื่อเข้าห้างแหลมทอง

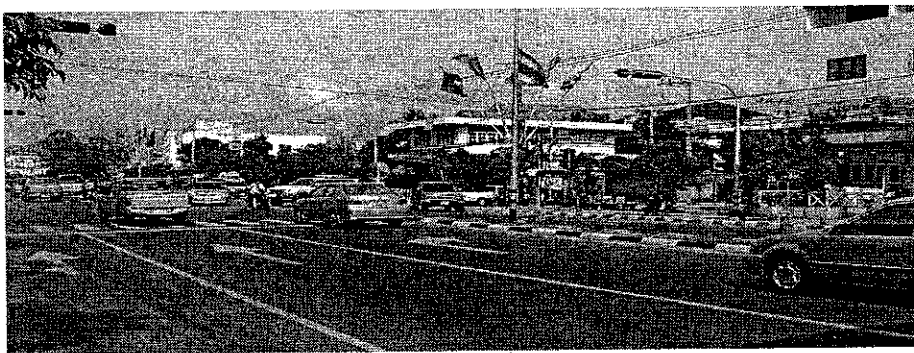
ข) บริเวณสี่แยกซีไซด์ ขาออกกรุงเทพฯ สามารถเลี้ยวขวาเพื่อเข้าโรงแรมซีไซด์และตลาดนัดในวันเสาร์

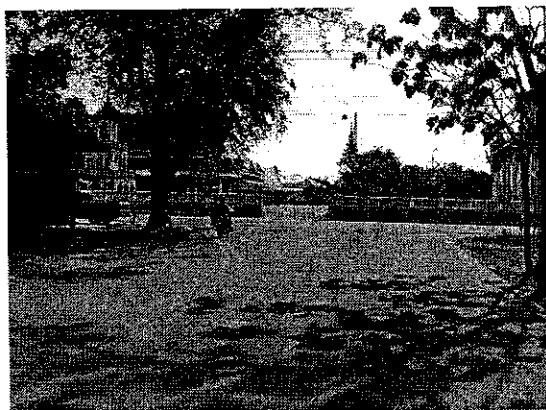
สามแยกหน้าวัดบางเป้ง อยู่บนถนนมิตรสัมพันธ์ ซึ่งเป็นถนนสายรอง ลักษณะทางกายภาพของบริเวณนี้ เป็นสามแยก ซึ่งเป็นถนนคอนกรีต มีขนาดกว้าง 4 เมตร 2 ช่องทางจราจร ไม่มีเกาะกลางถนน และทางเดินเท้าริมถนน ด้านหนึ่งมุ่งหน้าไปทางสี่แยกเรียงเร ส่วนด้านตรงข้ามมุ่งสู่บ้านปึก และด้านตรงข้ามหน้าวัดบางเป้ง สามารถไปยังถนนสายหลัก คือ ถนนสุขุมวิท จากการสังเกตการณ์พบว่า ในเวลากลางวัน มีไฟฟ้าสว่างไม่เพียงพอ และไม่มีไหล่ทาง ทำให้เป็นอันตรายต่อคนเดินเท้าได้ง่าย นอกจากนี้ บริเวณนี้จะมีตลาดนัดในวันอาทิตย์ จึงมีการจอดรถเพื่อซื้อของ ทำให้มีปริมาณรถคับคั่ง จากการสังเกตการณ์ พบว่าในบริเวณนี้ไม่มีสัญญาณไฟจราจร หรือป้ายจราจร ทำให้เสี่ยงต่อการเกิดอุบัติเหตุได้ง่าย ดังนั้น ผู้ขับจะต้องใช้ความระมัดระวังอย่างสูง

ก) และ ข) ซอยซึ่งเชื่อมมาจากถนนสุขุมวิท เพื่อเข้าวัดบางเป้ง

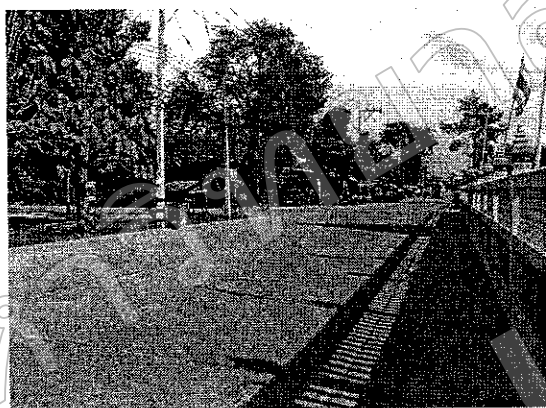
ค) และ ง) ลักษณะถนนในซอยวัดบางเป้ง เป็นถนนขนาด 2 ช่องจราจร ไม่มีไหล่ทาง

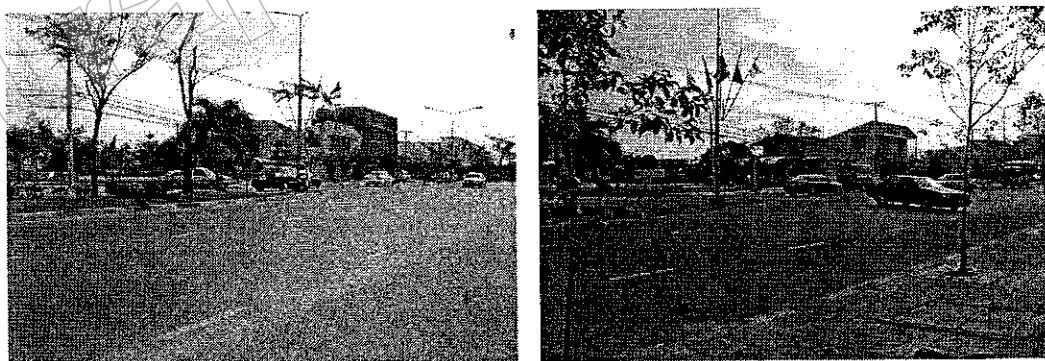
บริเวณที่กลับรถหน้าวังมุขแลนด์ อยู่บนถนนลงหาด มีลักษณะพื้นที่เป็นทางโค้ง และมีทางกลับรถ ทำให้เป็นจุดที่ทัศนวิสัยไม่ดี เสี่ยงต่อการเกิดอุบัติเหตุได้ง่าย ลักษณะถนน เป็นถนนลาดยาง พื้นเรียบ มีขนาดกว้าง 12 เมตร 6 ช่องทางจราจร มีเกาะกลางถนน และทางเดินเท้าริมถนน เนื่องจากในบริเวณนี้ จะมีตลาดนัดทุก ๆ วันจันทร์ วันอังคาร และวันพฤหัสบดี ทำให้ในวันดังกล่าว เป็นวันที่มีปริมาณการจราจรหนาแน่น โดยเฉพาะอย่างยิ่ง รถจักรยานยนต์ นอกจากนี้ ในวันดังกล่าว ยังมีการจอดรถริมถนนเพื่อซื้อของในตลาดนัด ทำให้เสียช่องทางจราจร ซึ่งในบริเวณนี้ จะมีการกลับรถจำนวนมาก ทำให้ต้องจอดชะลอเพื่อรอการเลี้ยว

ก) ที่กัลป์รถหน้าวังมุขแลนด์ฝั่งขาเข้าลงหาดบางแสน ข) ที่กัลป์รถหน้าวังมุขแลนด์ฝั่งขาออกกรุงเทพฯ

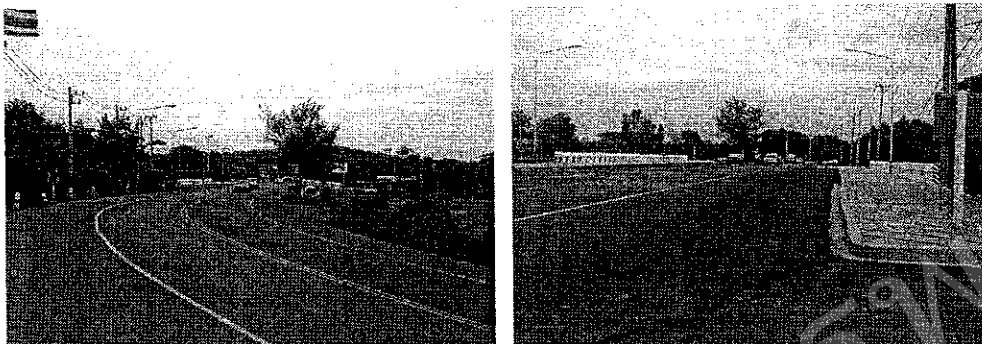
บริเวณสะพานเจ็ทโทว อยู่บนถนนบางแสน-อ่างศิลา สามารถใช้เป็นทางกลับกรุงเทพฯ ได้อีกทางหนึ่ง บริเวณนี้มีลักษณะทางกายภาพ เป็นสะพาน 2 ช่องทางจราจร โดยถนนเป็นถนนลาดยาง พื้นเรียบ มีขนาดกว้าง 8 เมตร 4 ช่องทางจราจร ไม่มีเกาะกลางถนน และทางเดินริมถนน จากภาพถ่ายทางอากาศ จะเห็นว่า บริเวณนี้ มีลักษณะเป็นทางโค้งที่มาจากเขาสามมุขและอีกทางหนึ่งเป็นทางโค้งของถนนบางแสนอ่างศิลา แล้วจึงถึงสะพานเจ็ทโทว ซึ่งจะมีการลดช่องทางการจราจรบริเวณที่เป็นสะพาน ซึ่งทำให้ต้องชะลอความเร็ว เพราะสะพานแคบเกินไปสำหรับการสวนรถไปมา แต่ปัจจุบันได้มีการขยายสะพานให้มีความกว้างขึ้น ซึ่งสามารถช่วยลดอุบัติเหตุลงได้ จากการสังเกตการณ์ พบว่า บริเวณนี้มีไฟฟ้าสว่างไม่เพียงพอ ทำให้เกิดอุบัติเหตุได้ง่าย

ก) บริเวณทางโค้งก่อนถึงสะพานเจ็กโหว

ข) บริเวณสะพานเจ็กโหว

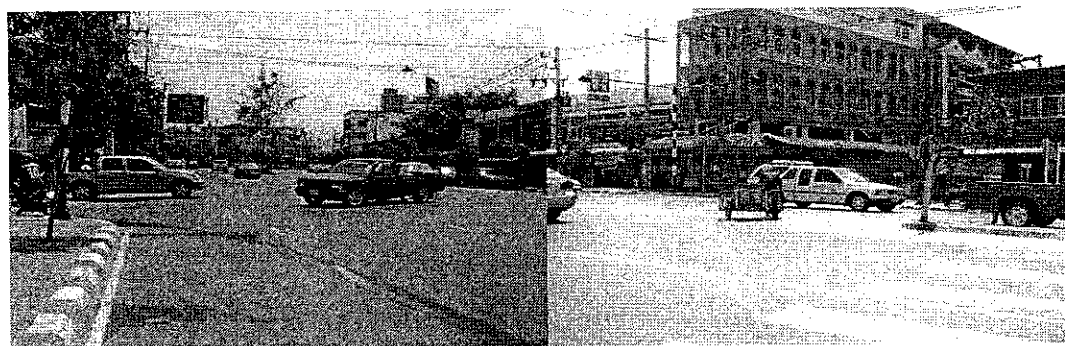
บริเวณสี่แยกวังเร อยู่บนถนนลงหาดบางแสน จากภาพถ่ายทางอากาศ จะเห็นว่า ลักษณะทางกายภาพบริเวณนี้เสี่ยงต่อการเกิดอุบัติเหตุได้ง่าย เนื่องจากด้านที่มาจากแยกแก่งเล้กี้ มีลักษณะเป็นโค้ง ซึ่งรถส่วนใหญ่ จะใช้ความเร็วค่อนข้างสูง เนื่องจากเพิ่งได้สัญญาณไฟจากสามแยกแก่งเล้กี้ ซึ่ง ส่วนด้านที่สอง คือ ด้านที่มาจากหาดบางแสน และต้องการเลี้ยวเข้าตลาดหนองมน ซึ่งส่วนใหญ่เป็นรถสองแถว และอีกด้านหนึ่ง คือ มาจากถนนมิตรสัมพันธ์ บริเวณนี้จะเรียกว่า รังเร ซึ่งเป็นบริเวณที่มีชุมชนค่อนข้างหนาแน่น มีโรงเรียนระดับประถมศึกษา และมัธยมศึกษา คือ โรงเรียนชลกันยานุกูล ลักษณะถนน ด้านถนนลงหาด เป็นถนนลาดยาง พื้นเรียบ มีขนาดกว้าง 12 เมตร 6 ช่องทางจราจร มีเกาะกลางถนน และทางเดินเท้าริมถนน ส่วนถนนด้านที่เลี้ยวเข้าตลาดหนองมน และทางด้านรังเร เป็นถนนขนาดกว้าง 4 เมตร 2 ช่องทางจราจร ไม่มีเกาะกลางถนนและทางเดินเท้าริมถนน จากการสังเกตการณ์ พบว่าในเวลากลางวัน บริเวณนี้มีไฟฟ้าสว่างไม่เพียงพอ และพบว่าปัจจุบันบริเวณสี่แยกวังเร มีรถเข้าออกมาก เนื่องจากมีหมู่บ้านจัดสรรหลายแห่งตั้งอยู่ด้านใน นอกจากนี้ ยังพบว่าในปัจจุบันมีการเปิดใช้สัญญาณไฟจราจร เป็นแบบลักษณะไฟเหลืองกระพริบ และจากการสังเกตการณ์ พบว่าในช่วงเช้าและเย็น จะมีตำรวจจราจรมาช่วยอำนวยความสะดวกแก่นักเรียนในการข้ามถนน และจัดการรถที่ออกมาจากโรงเรียนชลกันยานุกูล

ค) เลี้ยวขวา เป็นซอยเข้าวังเร ซึ่งมีหมู่บ้านหลายแห่ง และเลี้ยวซ้าย เข้าตลาดหนองมน มีรถสองแถวผ่านตลอดเวลา

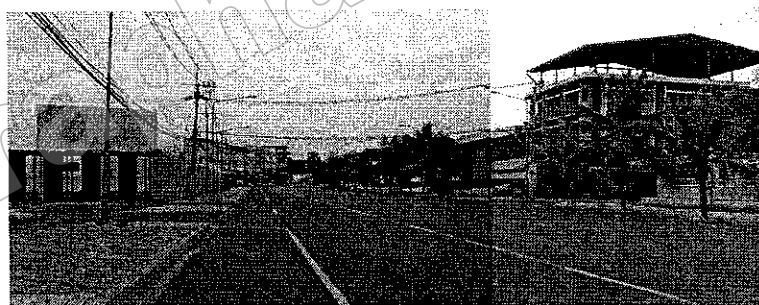
บริเวณหน้าโรงงานน้ำปลาจิหวด อยู่บนถนนบางแสน-อ่างศิลา ซึ่งเป็นบริเวณที่ลงจากเขาสามมุขทางไปอ่างศิลา ด้านตรงข้ามเป็นหมู่บ้านสามมุขธานี ลักษณะถนน เป็นถนนลาดยาง พื้นเรียบ มีขนาดกว้าง 8 เมตร 6 ช่องทางจราจร ไม่มีเกาะกลางถนน และทางเดินเท้าริมถนน บริเวณนี้มีปริมาณรถไม่มาก รถจึงขับซัดกันอย่างรวดเร็ว แต่ในขณะเดียวกัน ก็มีตรอกซอยสำหรับเข้าหมู่บ้านจัดสรร และโรงงานน้ำปลาจิหวด จึงมีโอกาสเกิดอุบัติเหตุได้ง่าย อีกทั้งบริเวณนี้ ในช่วงเวลากลางคืน จะไม่มีไฟฟ้าสว่างไม่เพียงพอ จึงเป็นจุดที่เสี่ยงต่อการเกิดอุบัติเหตุยิ่งขึ้นด้วย

ก) ถนนบางแสน-อ่างศิลา หน้าโรงงานจิหวุด ซึ่งเป็นถนนขนาด 4 ช่องจราจร

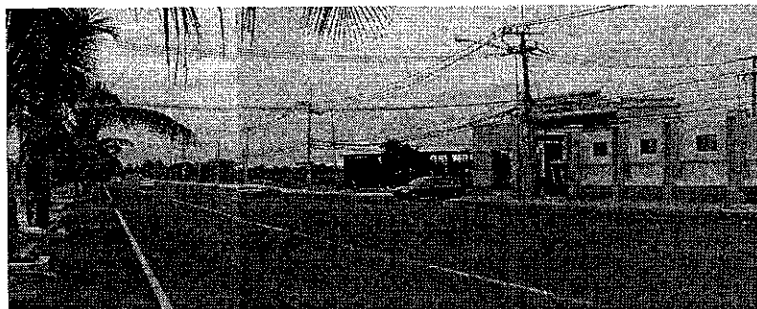
ข) ลักษณะถนนบางแสน-อ่างศิลา มีตรอกซอยจำนวนมาก

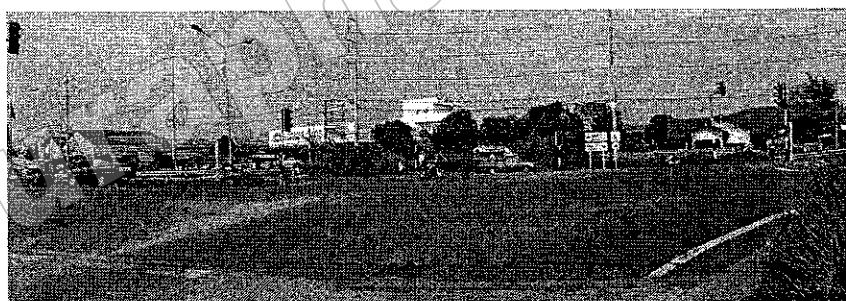
สามแยกทางเข้าหาดวอนนภา เป็นทางแยกจากถนนสุขุมวิท เข้าสู่หาดวอนนภา ซึ่งเป็นทางลัดทางหนึ่งที่สามารถเดินทางไปยังหาดวอนนภา และหาดบางแสนได้ ในบริเวณนี้ยังมีซอยย่อย ๆ อีกจำนวนมาก อีกทั้งถนนก็มีความแคบๆ ทำให้ต้องใช้ความระมัดระวังในการขับขี่ค่อนข้างมาก ลักษณะถนน ในด้านถนนสุขุมวิท ทั้งขาไปและขากลับ เป็นถนนลาดยาง พื้นเรียบ มีขนาดกว้าง 12 เมตร 6 ช่องทางจราจร มีเกาะกลางถนน แต่ไม่มีทางเดินเท้าริมถนน ส่วนด้านเข้าหาดวอนนภา เป็นถนนคอนกรีต พื้นเรียบ มีขนาดกว้าง 4 เมตร 2 ช่องทางจราจร ไม่มีเกาะกลางถนน และทางเดินเท้าริมถนน จากการสังเกตการณ์พบว่า ถนนด้านเข้าหาดวอนนภา มีพื้นถนนที่ต่ำกว่าถนนสุขุมวิท ทำให้เป็นทางลาดชัน เมื่อมีรถมาจอดติดสัญญาณไฟบริเวณนี้ ต้องมีการควบคุมรถให้ดี เพื่อไม่ให้ไหลลงไปชนคันที่อยู่ด้านหลัง และในช่วงกลางคืน มีไฟฟ้สว่างไม่เพียงพอ ทำให้มีโอกาสเกิดอุบัติเหตุได้

ก) ลักษณะทางเข้าหาดวอนนภา จะเป็นทางลาดชัน

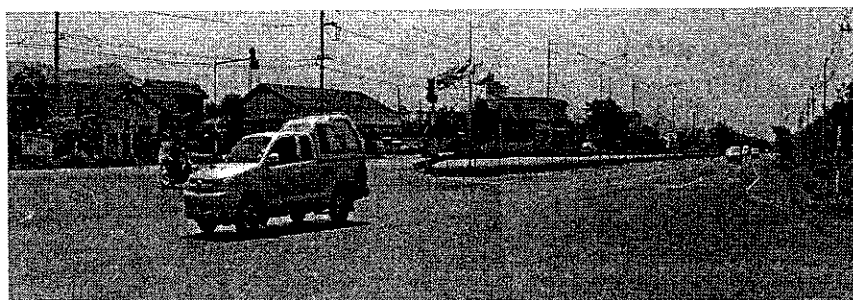
ข) บริเวณถนนสุขุมวิท ทางเข้าหาดวอนนภา เป็นสามแยกที่มีสัญญาณไฟ

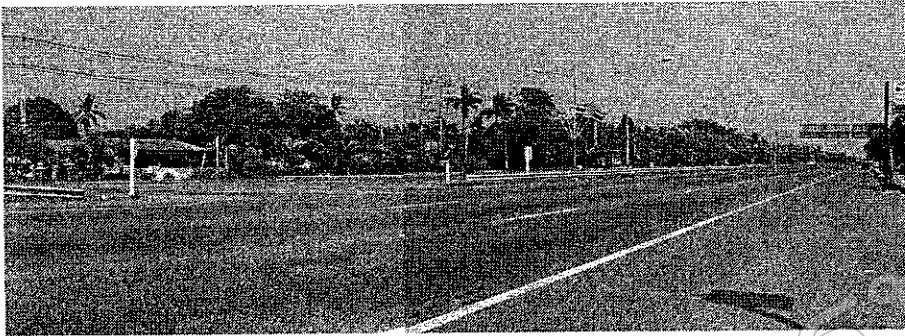
บริเวณที่กลับรถหน้าสถานีตำรวจทางหลวง ตั้งอยู่บนถนนสุขุมวิท โดยจะมีจุดกลับรถหลังจากเลยสถานีตำรวจทางหลวงไปเล็กน้อย เนื่องจากที่กลับรถนี้ ตั้งอยู่บนถนนสุขุมวิท ซึ่งเป็นถนนสายหลัก และเป็นถนนตัดตรง ทำให้รถมีการขับขี่ยวดยานอย่างรวดเร็ว ดังนั้น การกลับรถในบริเวณนี้ จึงต้องใช้ความระมัดระวังอย่างสูง และจากการสังเกตการณ์พบว่า ในเวลากลางคืน มีไฟฟ้าสว่างไม่เพียงพอ ทำให้เกิดอุบัติเหตุได้ง่าย ลักษณะถนน เป็นถนนลาดยาง พื้นเรียบ มีขนาดกว้าง 12 เมตร 6 ช่องทางจราจร มีเกาะกลางถนน แต่ไม่มีทางเดินเท้าริมถนน

ก) ถนนสุขุมวิท บริเวณที่กลับรถหน้าสถานีตำรวจทางหลวง มี 6 ช่องจราจร ไม่มีไหล่ทาง

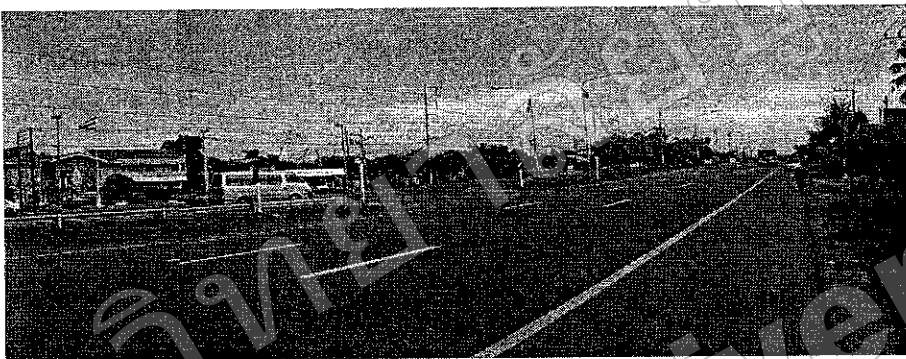
ข) สถานีตำรวจทางหลวง อยู่ด้านซ้ายมือก่อนถึงที่กลับรถ

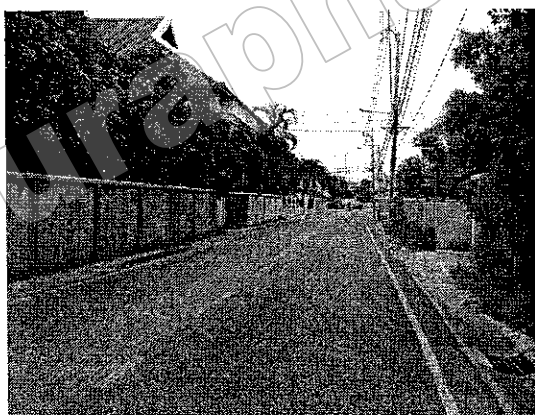
ถนนบางแสนสายล่าง เป็นถนนที่อยู่คู่ขนานกับถนนเลียบหาดวอนนภา ลักษณะทางกายภาพของบริเวณนี้ จะเป็นถนนที่มีตรอกซอยค่อนข้างมาก เนื่องจากเป็นที่อยู่อาศัยของคนท้องถิ่น โดยส่วนมากเป็นหมู่บ้านชาวประมง จะสังเกตเห็นกิจกรรมที่มีการทำมาเนิ่นนาน เช่น การตากปลา ปลาหมึก และกุ้ง ลักษณะถนน เป็นถนนลาดยาง พื้นเรียบ มีขนาดกว้าง 4 เมตร 2 ช่องจราจร ไม่มีเกาะกลางถนน และทางเดินเท้าริมถนน จากการสังเกตการณ์ พบว่า สภาพถนนในบริเวณนี้ มีพื้นถนนไม่เสมอกัน เนื่องจากมีฝาท่อระบายน้ำตลอดเส้นทาง ทำให้รถจักรยานยนต์ที่ขับขี่ด้วยความไม่ระมัดระวัง อาจเกิดอุบัติเหตุได้ง่าย

ก) ถนนบางแสนล่าง มี 2 ช่องทางจราจร

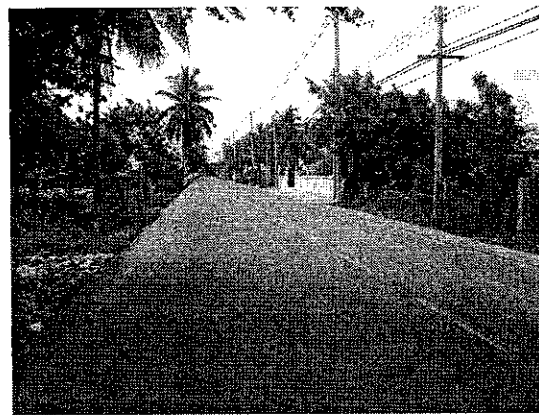
ข) บริเวณข้างทาง มีต้นไม้ทั้ง 2 ข้างทาง

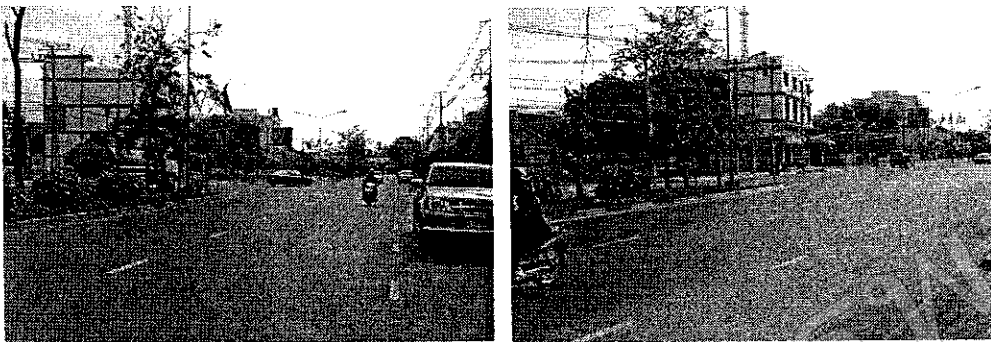
ที่กั๊บลรหน้หอจันทรเจ้า อยู่บนถนนลงหาดบางแสน และเป็นทางกั๊บลร ลักษณะถนน เป็นถนนลาดยาง พื้นเรียบ มีขนาดกว้าง 12 เมตร 6 ช่องทางจราจร มีเกาะกลางถนน และทางเดินเท้าริมถนน ในบริเวณนี้ จะมีการกั๊บลรค่อนข้างสูง เนื่องจากมีหอพัก อยู่ในซอยหลายแห่ง ทำให้มีรถเลี้ยวเข้าหอพักในปริมาณที่ค่อนข้างสูง อีกทั้งในบริเวณนี้ มีร้านข้าวต้ม และสถานบันเทิง อยู่บนถนนลงหาดบางแสน ทำให้มีการกั๊บลรเพื่อเข้าสถานที่เหล่านี้ค่อนข้างมาก และจากการสังเกตการณ์ พบว่า ในบริเวณนี้ มีแสงสว่างจากไฟทางหลวง ไม่เพียงพอ

ก) และ ข) ถนนลงหาดบางแสน บริเวณที่กั๊กรถหน้าหอจันทร์เจ้า มี 3 ช่องทางจราจร

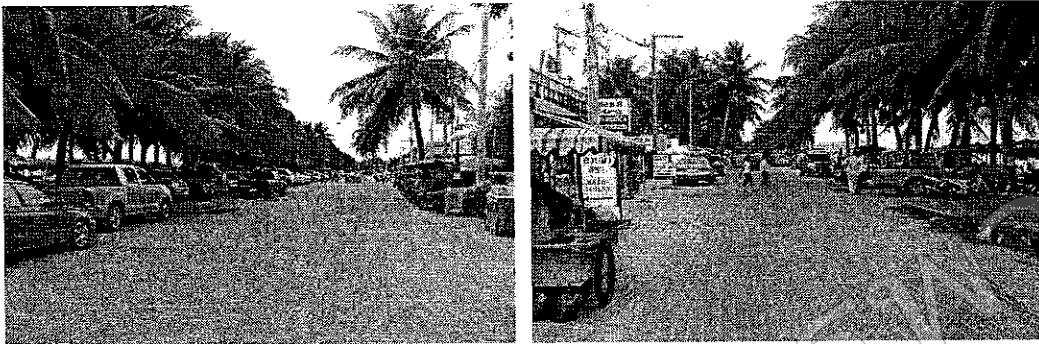
บริเวณถนนเลียบหาดวอนนภา เป็นถนนที่อยู่คู่ขนานกับหาดวอนนภา ลักษณะทางกายภาพของบริเวณนี้ จะเป็นถนนที่มีตรอกซอยค่อนข้างมาก เนื่องจากเป็นที่อยู่อาศัยของคนท้องถิ่น โดยส่วนมากเป็นหมู่บ้านชาวประมง จะสังเกตเห็นกิจกรรมที่มีการทำมาเนิ่นนาน เช่น การตากปลา ปลาหมึก และกุ้ง ลักษณะถนน เป็นถนนคอนกรีตส่วนหนึ่ง และถนนซึ่งใช้ขับล้อคู่ตัวหนอนส่วนหนึ่ง มีขนาดกว้าง 6 เมตร 3 ช่องทางจราจร แต่ช่องทางจราจรช่องหนึ่ง ใช้สำหรับเป็นที่จอดรถสำหรับผู้มาพักผ่อน ไม่มีเกาะกลางถนน และทางเดินเท้าริมถนน จากการสังเกตการณ์พบว่า บริเวณนี้ จะมีนักท่องเที่ยวจอดรถกีดขวางทางจราจร และมีการขายของหาบเร่บริเวณไหล่ทาง ในช่วงวันสุดสัปดาห์ นอกจากนี้ยังมีการพ่วงยานพาหนะเพื่อนำเรือและเตียงผ้าใบมาให้เช่าในช่วงเช้าและเย็นอีกด้วย

ก) และข) ลักษณะถนนเลียบหาดวอนนภา เป็นอู่ ทำให้มีพื้นถนนไม่สม่ำเสมอ บริเวณไหล่ทางมีรถจอด

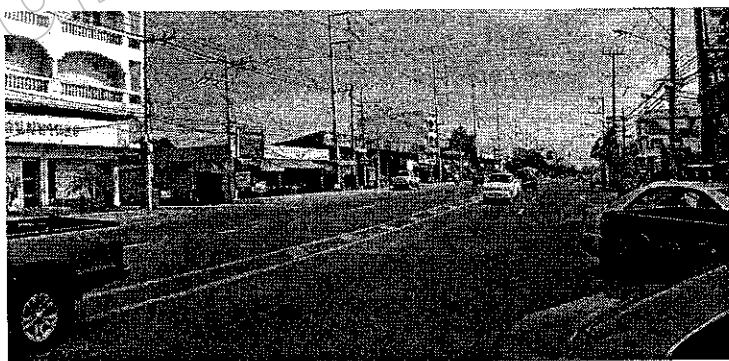
ก) ถนนสุขุมวิทบริเวณหน้าปั๊มน้ำมันริดามหานคร มีการจอดรถเพื่อแวะซื้อของฝาก

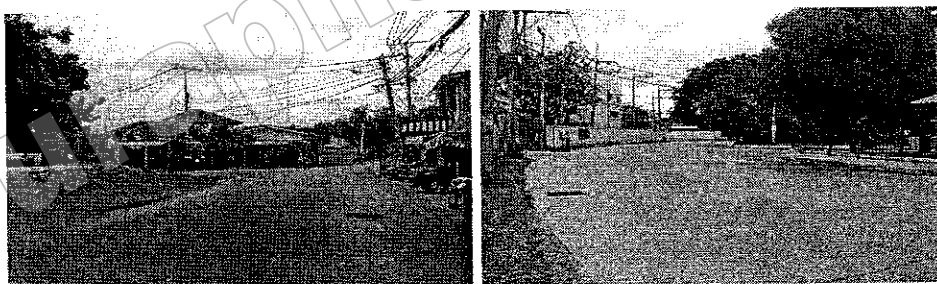
บริเวณถนนเนตรดี เป็นถนนสายย่อย ซึ่งแยกมาจากถนนสุขุมวิท โดยเข้ามาทางสามแยกทางเข้าหาดวอนนภา ลักษณะทางกายภาพของถนน เป็นถนนที่มีความแคบๆ ทำให้ยากต่อการควบคุมรถ อีกทั้งยังมีทางแยกเข้ามหาวิทยาลัยบูรพาและตรอกซอยจำนวนมาก ดังนั้น ผู้ขับขี่ต้องมีความระมัดระวังสูงในการขับขี่ โดยเฉพาะรถจักรยานยนต์ซึ่งมีการขับซื้ออย่างรวดเร็ว ลักษณะถนนเป็นถนนลาดยาง พื้นเรียบ มีขนาดกว้าง 4 เมตร 2 ช่องทางจราจร ไม่มีเกาะกลางถนน และทางเดินเท้าริมถนน จากการสังเกตการณ์พบว่า ลักษณะพื้นถนนไม่สม่ำเสมอ เนื่องจากมีท่อระบายน้ำอยู่ จึงทำให้รถจักรยานยนต์มีโอกาสเกิดอุบัติเหตุได้ง่าย นอกจากนี้ บริเวณนี้จะมีตลาดนัดขนาดใหญ่ในวันจันทร์ และวันศุกร์ ทำให้วันดังกล่าวมีปริมาณรถค่อนข้างหนาแน่น

ก) และ ข) ลักษณะถนนเนตรดี มีความคดโค้งตลอดเส้นทาง และริมทางมีต้นไม้ขนาดใหญ่

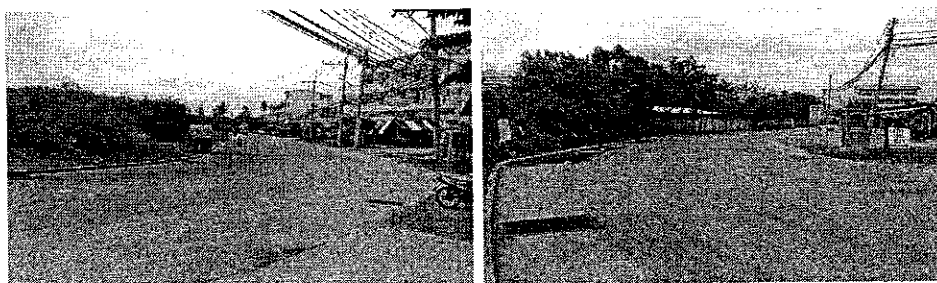
ค) ถนนเนตรดี ไม่มีเส้นแบ่งช่องจราจรที่ชัดเจน ง) มีช่องท่อระบายน้ำริมถนน ทำให้พื้นถนนไม่เสมอ

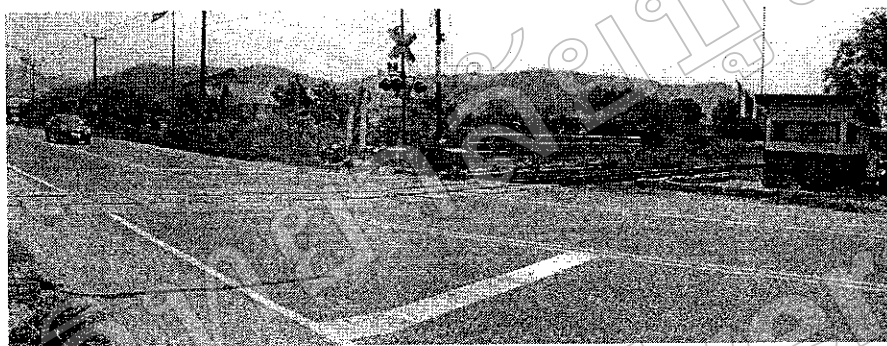
ค) บริเวณทางรถไฟ ซึ่งมีพื้นถนนที่ไม่เสมอกัน

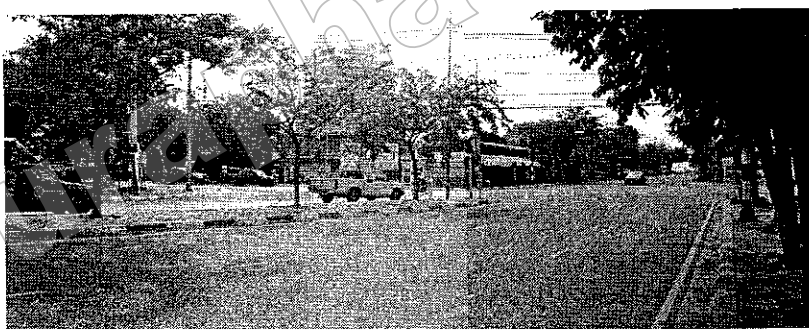
ก) ถนนบางแสนสาย 2 เลี้ยวขวาเข้าร้านแสนสมบูรณ์ และสามารถผ่านไปยังถนนเลียบหาดได้
