## รายงานวิจัยฉบับสมบูรณ์

การประเมินความเสียหายของอุโมงค์รถไฟในประเทศไทย  
Assessment of railway tunnels damages in Thailand

สิทธิภัทร์ เอื้ออภิวัชร์  
ภาควิชาวิศวกรรมโยธา คณะวิศวกรรมศาสตร์  
มหาวิทยาลัยบูรพา

ธันวาคม 2561

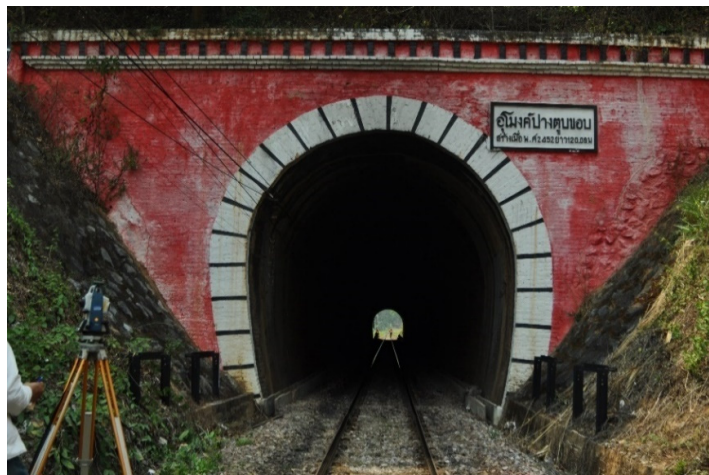
รูปที่ 2.1 อุโมงค์ปางตูปขอบ

ผลการประเมินความเสียหายโดยภาพรวมของอุโมงค์ปางตูปขอบมีค่า 5.43 โดยเมื่อเทียบกับเกณฑ์การประเมินความเสียหายของโครงสร้างของรัฐแมริแลนด์ พบว่าอยู่ในเกณฑ์พอใช้ (Fair condition)

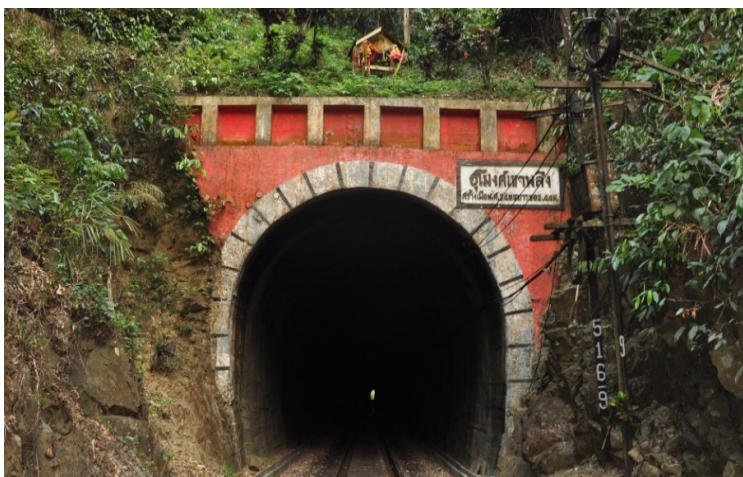
รูปที่ 2.3 อุโมงค์เขาพลึง

จากตาราง 4.3 พบว่า ความเสียหายจากการรั่วซึมของน้ำ (Leaks) มีค่า 2.79 โดยเมื่อเทียบกับเกณฑ์การประเมินความเสียหายของโครงสร้างอุโมงค์ที่แนะนำโดยฝ่ายบริหารขนส่งมวลชนของรัฐแมริแลนด์ (Mass Transit Administration of Maryland, MTA) อยู่ในระดับเสียหายหนักถึงแย่มาก (Serious to poor condition) ความเสียหายจากการแตกร้าวของดาดอุโมงค์ (Cracking) มีค่า 5.90 อยู่ในระดับพอใช้ (Fair Condition) และความเสียหายจากการหลุดร่อนของคอนกรีต (Spalling) มีค่า 5.59 ซึ่งอยู่ในระดับพอใช้เช่นเดียวกัน

ผลประเมินความเสียหายโดยภาพรวมของอุโมงค์เขาพลิงมีค่า 4.58 โดยเมื่อเทียบกับเกณฑ์การประเมินความเสียหายของโครงสร้างของรัฐแมริแลนด์ พบว่าอยู่ในเกณฑ์แย่มากก่อนไปทางพอใช้ (Poor to fair condition)

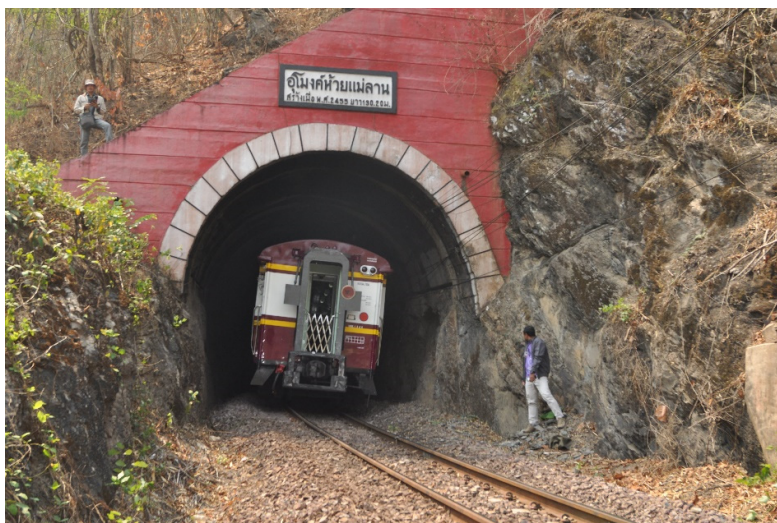
รูปที่ 2.5 อุโมงค์ห้วยแม่ลาน

ผลประเมินความเสียหายโดยภาพรวมของอุโมงค์ห้วยแม่ลานมีค่า 5.44 โดยเมื่อเทียบกับเกณฑ์การประเมินความเสียหายของโครงสร้างของรัฐแมริแลนด์ พบว่าอยู่ในเกณฑ์พอใช้ (Fair condition)

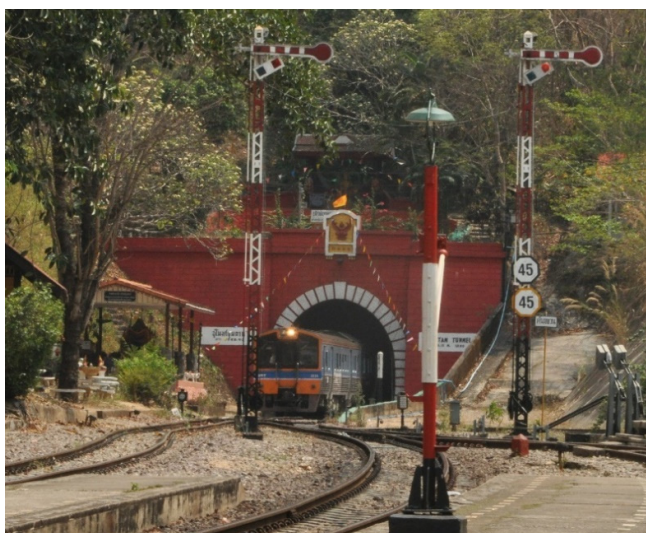
รูปที่ 2.7 อุโมงค์ขุนตาน

จากตารางที่ 4.7 พบว่า ความเสียหายจากการรั่วซึมของน้ำ (Leaks) มีค่า 4.44 โดยเมื่อเทียบกับเกณฑ์การประเมินความเสียหายของโครงสร้างอุโมงค์ที่แนะนำโดยหน่วยบริหารขนส่งมวลชนของรัฐแมริแลนด์ (Mass Transit Administration of Maryland, MTA) อยู่ในระดับแย่มากถึงพอใช้ (Poor to fair condition) และจากการลงพื้นที่สำรวจความเสียหายพบว่าระบบระบายน้ำของอุโมงค์ขุนตานเกิดการอุดตันเนื่องจากหินโรยทางลงไปทับถมในระบบระบายน้ำ ความเสียหายจากการแตกร้าวของตาดอุโมงค์ (Cracking) มีค่า 5.96 อยู่ในระดับพอใช้ค่อนข้างดี (Fair to good condition) และ ความเสียหายจากการหลุดร่อนของคอนกรีต (Spalling) มีค่า 5.28 ซึ่งอยู่ในระดับพอใช้ (Fair condition) เช่นเดียวกัน

ผลประเมินความเสียหายโดยภาพรวมของอุโมงค์ขุนตานมีค่า 5.23 โดยเมื่อเทียบกับเกณฑ์การประเมินความเสียหายของโครงสร้างของรัฐแมริแลนด์ พบว่าอยู่ในเกณฑ์พอใช้ (Fair condition)

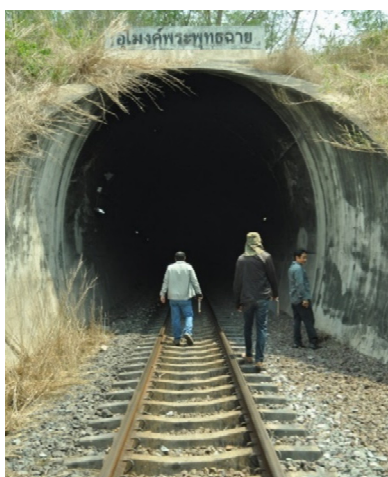
รูปที่ 2.9 อุโมงค์พระพุทธฉาย

ผลประเมินความเสียหายโดยภาพรวมของอุโมงค์พระพุทธรายมีค่า 5.31 โดยเมื่อเทียบกับเกณฑ์การประเมินความเสียหายของโครงสร้างของรัฐแมริแลนด์ พบว่าอยู่ในเกณฑ์พอใช้ (Fair condition)

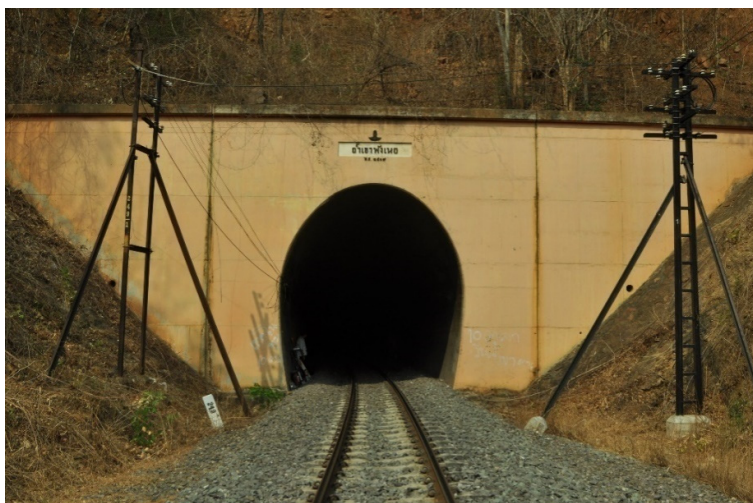
รูปที่ 2.11 อุโมงค์เขาพังเหย

จากตารางที่ 4.11 พบว่า ความเสียหายจากการรั่วซึมของน้ำ (Leaks) มีค่า 6.0 โดยเมื่อเทียบกับเกณฑ์การประเมินความเสียหายของโครงสร้างอุโมงค์ที่แนะนำโดยฝ่ายบริหารขนส่งมวลชนของรัฐแมรี่แลนด์ (Mass Transit Administration of Maryland, MTA) อยู่ในระดับพอใช้ถึงดี (Fair to good condition) ความเสียหายจากการแตกร้าวของตาดอุโมงค์ (Cracking) มีค่า 6.0 อยู่ในระดับพอใช้ถึงดี (Fair to good condition) และ ความเสียหายจากการหลุดร่อนของคอนกรีต (Spalling) มีค่า 5.35 ซึ่งอยู่ในระดับพอใช้ (Fair condition)

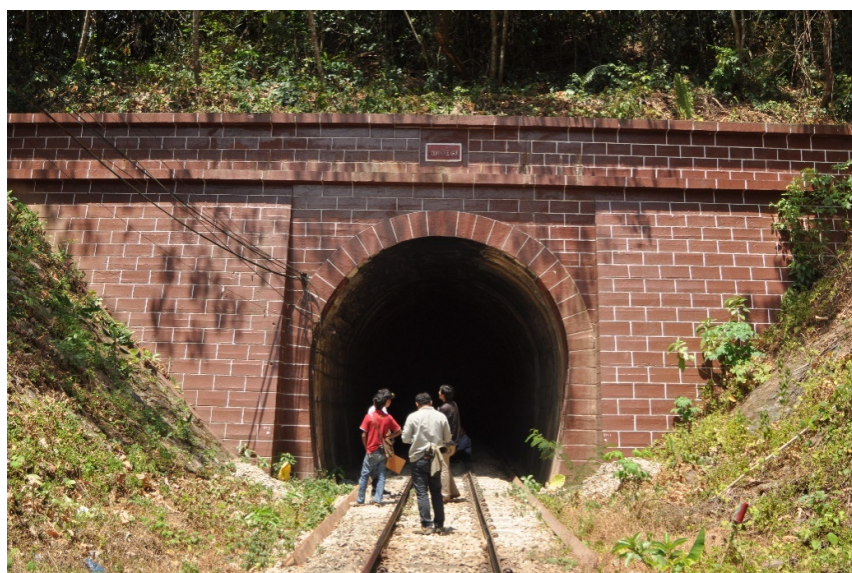
รูปที่ 2.13 อุโมงค์ช่องเขา

จากตารางที่ 4.13 พบว่า ความเสียหายจากการรั่วซึมของน้ำ (Leaks) มีค่า 4.05 โดยเมื่อเทียบกับเกณฑ์การประเมินความเสียหายของโครงสร้างอุโมงค์ที่แนะนำโดยฝ่ายบริหารขนส่งมวลชนของรัฐแมริแลนด์ (Mass Transit Administration of Maryland, MTA) อยู่ในระดับแย่มากถึงพอใช้ (Poor to fair condition) ความเสียหายจากการแตกร้าวของตาดอุโมงค์ (Cracking) มีค่า 6.0 อยู่ในระดับพอใช้ถึงดี (Fair to good condition) และ ความเสียหายจากการหลุดร่อนของคอนกรีต (Spalling) มีค่า 6.0 ซึ่งอยู่ในระดับพอใช้ถึงดี (Fair to good condition)

ผลประเมินความเสียหายโดยภาพรวมของอุโมงค์ช่องเขามีค่า 5.22 โดยเมื่อเทียบกับเกณฑ์การประเมินความเสียหายของโครงสร้างของรัฐแมริแลนด์ พบว่าอยู่ในเกณฑ์พอใช้ (Fair condition)
