## บทที่ 4

### ผลการวิจัย

#### การสำรวจค่าพิกัดของหมุดควบคุม

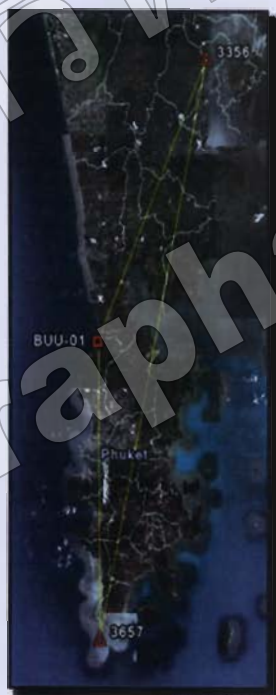
คาบที่ 1 ตั้งเครื่องรับสัญญาณดาวเทียม GPS ที่หมุด 3657 ภูเก็ต หมุด 3356 พังงา และหมุด BUU-01 บริเวณสนามบินภูเก็ต จะได้เส้นฐานจำนวน 2 เส้นฐาน คือ 3657 – BUU-01 และ 3657 – 3356

คาบที่ 2 ตั้งเครื่องรับสัญญาณดาวเทียม GPS ที่หมุด 3657 ภูเก็ต และ หมุด BUU-01 บริเวณสนามบินภูเก็ต จะได้เส้นฐานจำนวน 1 เส้นฐาน คือ 3657 – BUU-01

ภาพที่ 4-1 การเชื่อมต่อโครงข่ายงานวิจัย (ก) และโครงข่ายจุดควบคุมภาคพื้น GCP (ข)

2. ผลการตรวจสอบค่าวงรอบเข้าบรรจบ (Loop Closure) การรังวัดเชื่อมต่อโครงข่ายงานวิจัย ภาพที่ 4-3 (ก)

BUU-01 - สถานี 3657 - สถานี 3356 - BUU-01 ได้ค่าเท่ากับ 0.1 PPM

2. ผลการตรวจสอบค่าวงรอบเข้าบรรจบ ของวงรอบการรังวัดการเชื่อมต่อโครงข่าย ภาพที่ 4-3 (ข)

BUU-01 - 26133418 - 26133495 - 26133485 - 26133416 - BUU-01 ได้ค่าเท่ากับ 2.5 PPM

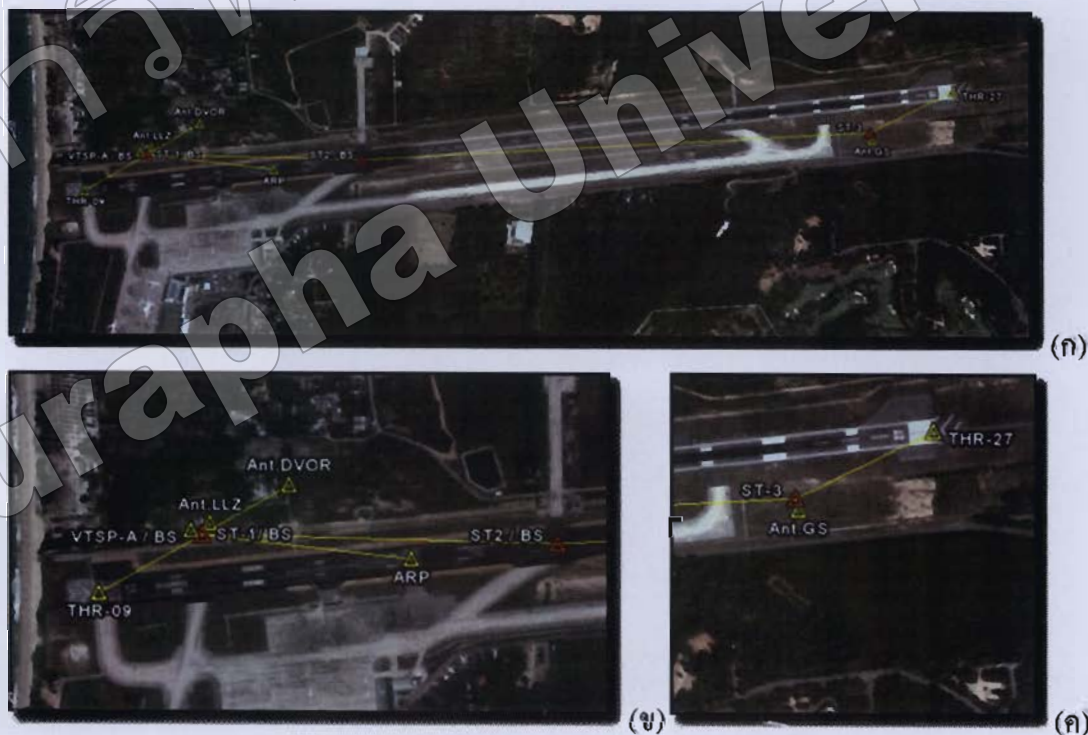
ภาพที่ 4-2 การรังวัดตำแหน่งจุดตรวจสอบ CP ปรับปรุงจากภาพถ่ายดาวเทียม Google Earth (เป็นภาพประกอบเพื่อให้เข้าใจได้ง่าย)

ดังนั้นเพื่อหลีกเลี่ยงปัญหาเรื่องสัญญาณคลื่นวิทยุรบกวน (Signal Radio Interference) ในการศึกษาวิจัยนี้ จึงได้พิจารณาเลือกใช้การรังวัดพิกัดตำแหน่งจุดตรวจสอบ CP ด้วยกล้องสำรวจแบบประมวลผลรวม ตารางที่ 4-1 และภาพที่ 4-2 0.00°

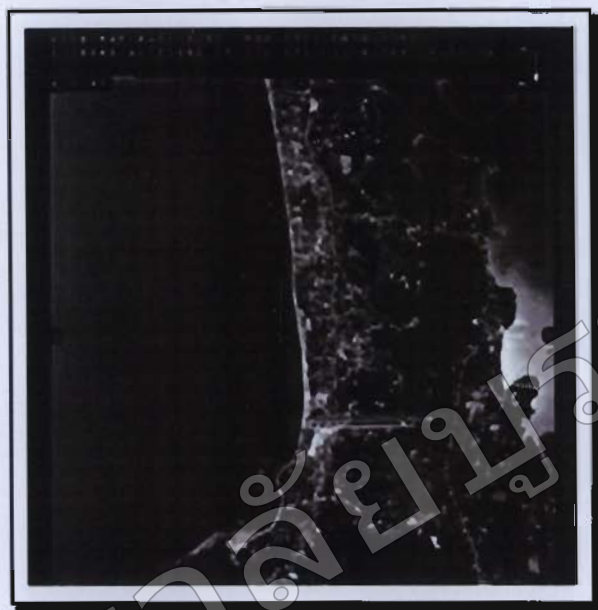
ภาพที่ 4-4 ภาพถ่ายทางอากาศสีขาว/ดำ ก่อนปรับแก้เชิงเรขาคณิต

ในส่วนนี้จะเป็นการนำภาพถ่ายทางอากาศปี 2552 ที่บินถ่ายภาพโดย กรมแผนที่ทหาร ภาพที่ 4-4 มาทำการปรับแก้เชิงเรขาคณิต เพื่อให้ภาพถ่ายมีความถูกต้องเชิงตำแหน่งกับพื้นผิวโลก ด้วยสมการพอลิโนเมียลหลายตัวแปรลำดับที่สอง ที่ได้จากการรังวัดพิกัดด้วยความเทียม GPS ตามข้อ 4.1.1.2 ร่วมกับโปรแกรมทางภูมิสารสนเทศ

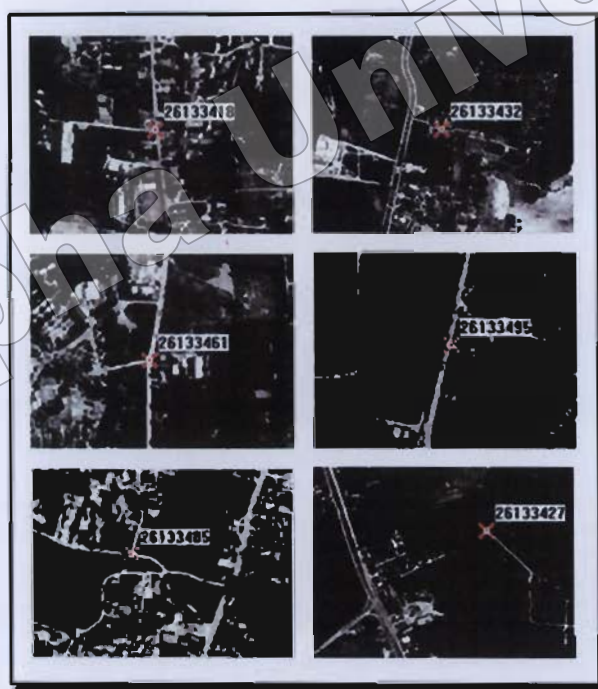
ภาพที่ 4-5 ตำแหน่งจุดควบคุมภาคพื้น GCP ที่นำมาปรับบนภาพถ่ายทางอากาศ

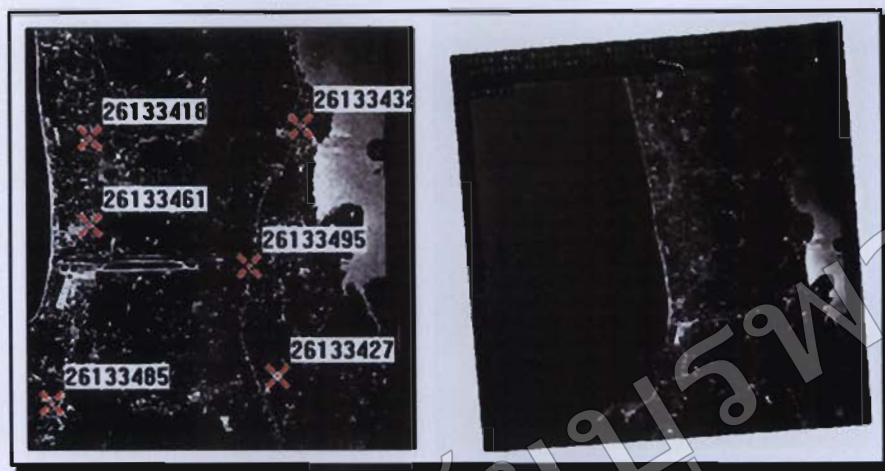
ภาพที่ 4-6 ตำแหน่งจุดควบคุมภาคพื้น GCP บนภาพถ่ายทางอากาศ (ซ้าย) และภาพที่ผ่านกระบวนการปรับแก้พิกัดทางภูมิศาสตร์ให้สัมพันธ์กับตำแหน่งจริงบนพื้นโลก (ขวา)

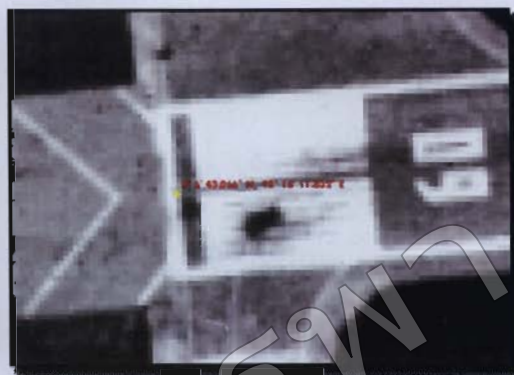
ภาพที่ 4-7 ความแตกต่างเชิงตำแหน่งของ THR 09

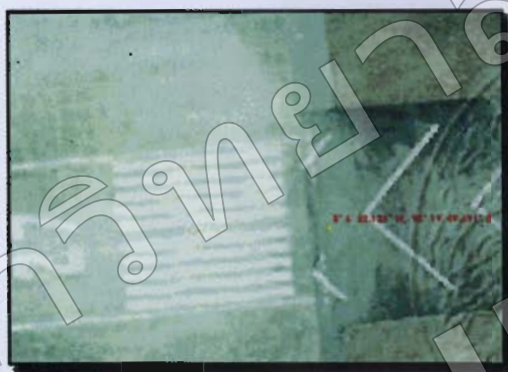
ภาพที่ 4-8 ความแตกต่างเชิงตำแหน่งของ THR 27

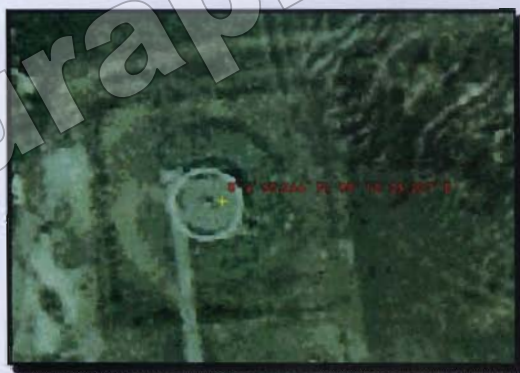
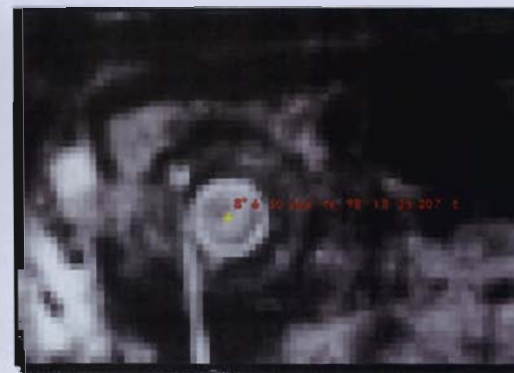
ภาพที่ 4-9 ความแตกต่างเชิงตำแหน่งของสถานีวิทยุช่วยเดินอากาศ DVOR/DME

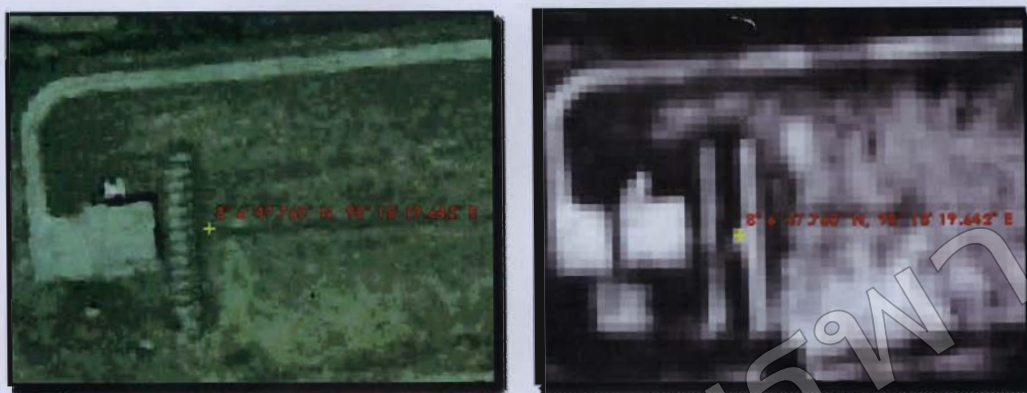
ภาพที่ 4-10 ความแตกต่างเชิงตำแหน่งของสถานีวิทยุช่วยเดินอากาศ LLZ/DME

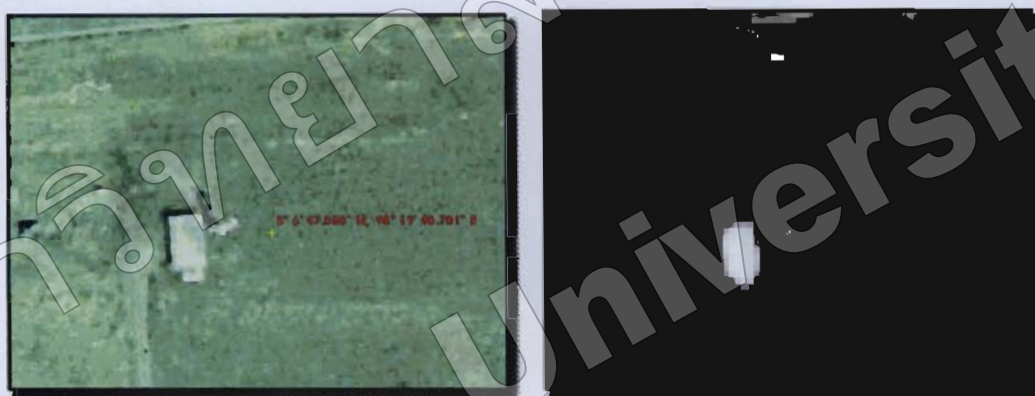
ภาพที่ 4-11 ความแตกต่างเชิงตำแหน่งของสถานีวิทยุช่วยเดินอากาศ GS

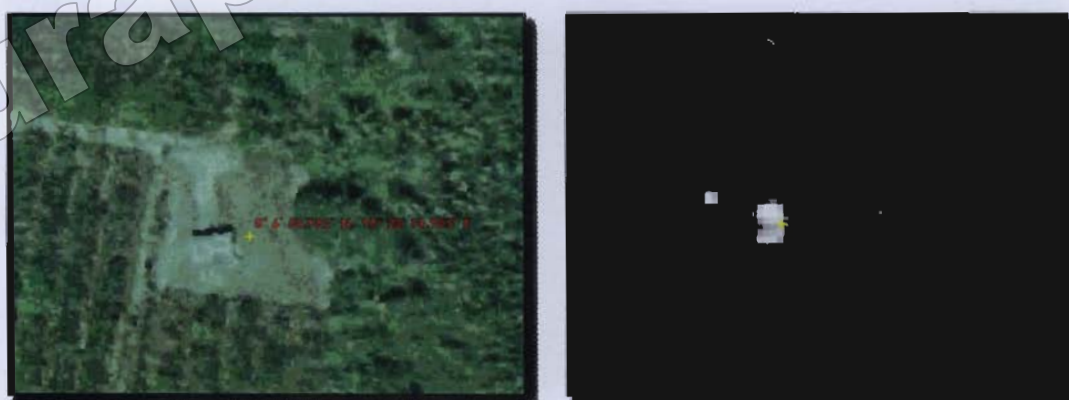
ภาพที่ 4-12 ความแตกต่างเชิงตำแหน่งของสถานีวิทยุช่วยเดินอากาศ MM
