2.2 รูปแบบและองค์ประกอบทางสถาปัตยกรรมของพระเจดีย์

3. การวิเคราะห์ลักษณะร่วม: เอกลักษณ์ปี婆aghในงานศิลปกรรมไทย-ลาวในภาคตะวันออกตอนบน

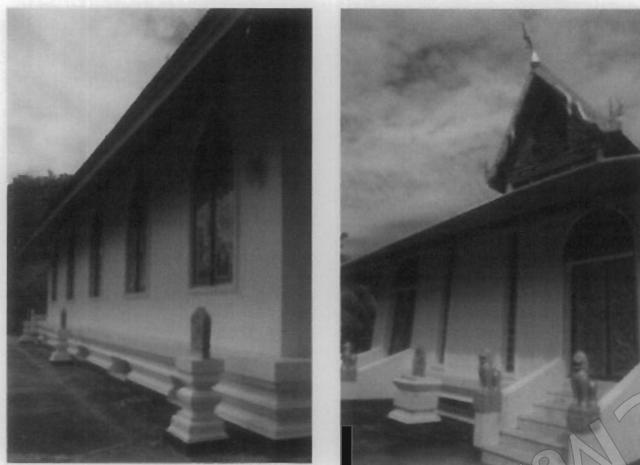
ภาพที่ 3-315 ลักษณะหน้าต่างและประตู อุโบสถใหม่ วัดมหาเจดีย์

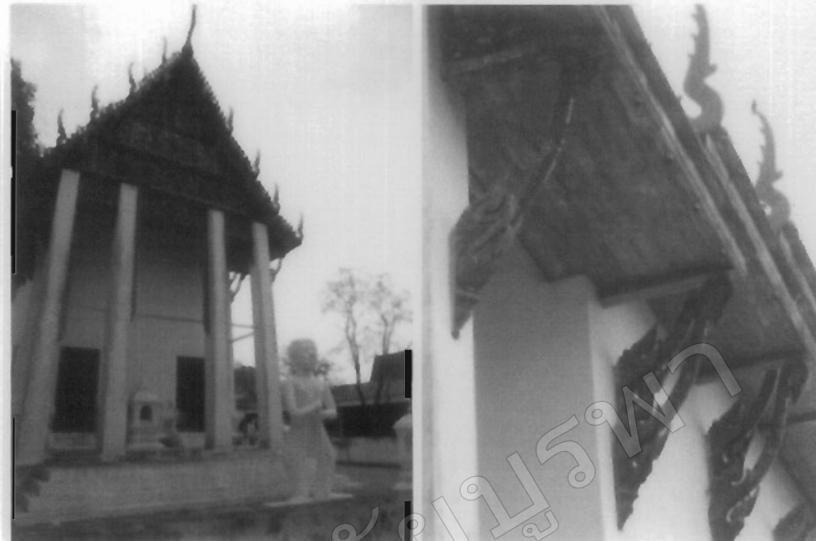
ภาพที่ 3-318 อุโบสถ วัดได้ดันลาน พนัสนิคม ชลบุรี (ซ้าย)

ภาพที่ 3-319 คันหมาขากลีบแบบเมืองหลวง (ขวา)

นอกจากนี้ยังมีพระอุโบสถที่มีลักษณะของงานสร้าง ซึ่งรับอิทธิพลของแบบอย่างโครงสร้างหลักของสถาปัตยกรรมรัตนโกสินทร์ โดยรับรูปแบบภายนอกของงานช่างมาค่อนข้างมาก ทั้งขนาดความวิจิตรบรรจงของส่วนหลังคา และส่วนประกอบในงานสถาปัตยกรรมอย่างไทย ประเพณี ซึ่งจะเห็นได้จากอุโบสถวัดใต้ต้นลาน อำเภอพนัสนิคม จังหวัดชลบุรี ซึ่งสร้างขึ้นเมื่อปี พ.ศ. 2448 โดยมีลักษณะของอุโบสถที่ขนาดใหญ่กว่าอุโบสถที่เป็นลิมแบบพื้นบ้านทั่วไป อีกทั้งมีส่วนประกอบต่าง ๆ แบบไทยประเพณี เช่น คันทวยนาคที่เลียนแบบเมืองหลวง รังผึ้งมีลักษณะเป็น釧แองคล้ายรูปสามเหลี่ยมห้อยลงมาใต้กรอบจั่ว ซึ่งแตกต่างจากศิลปกรรมดั้งเดิม ของลาวอย่างเห็นได้ชัด อีกทั้งประตูและหน้าต่างทำด้วยไม้แกะสลักรูปเทวดา ประตูบานกระจกสีพื้นอุโบสถปูด้วยกระเบื้องกังไสเก่าแก่ของจีน เป็นต้น

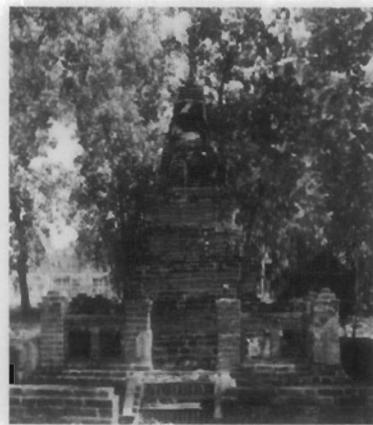
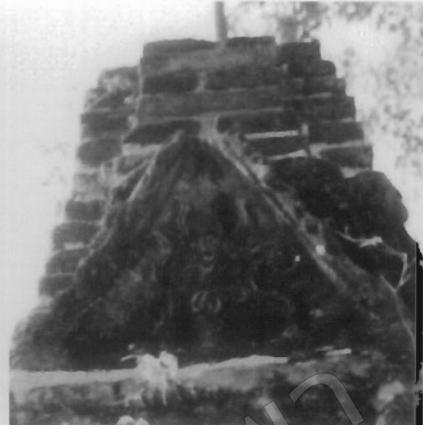
ภาพที่ 3-321 เจดีย์ทรงเครื่อง วัดโพธิ์ไทร (ซ้าย)

ภาพที่ 3-322 บัวทรงคลุ่มและลายดอกโบตั๋น ท้องค์เจดีย์ (ขวา)

ทรงเครื่อง ยอดมุ่นไม้สิบสองตั้งอยู่บริเวณหน้าพระอุโบสถ วัดโพธิ์ไทร ที่ได้รับอิทธิพลการสร้างเจดีย์ทรงระฆังเพิ่มนุ่ม และเจดีย์ทรงเครื่องอย่างของเจดีย์ในช่วงรัตนโกสินทร์ตอนต้น และยังปรากฏมีลวดลายปูนปั้นรูปดอกโบตั๋นในกรอบสามเหลี่ยม ประดับท้องค์เจดีย์ แสดงให้เห็นอิทธิพลแบบจีนที่เป็นแบบพระราชนิยมในสมัยรัชกาลที่ 3 อาจสันนิษฐานได้ว่า เจดีย์องค์นี้สร้างโดยเป็นช่างพื้นเมืองที่มีประสบการณ์งานช่างจากเมืองหลวง และรับแบบอย่างงานช่างเข้ามานำบทบาทในชุมชน ซึ่งการที่มีเจดีย์ระฆังทรงเครื่องในชุมชนล้านนั้น จึงเป็นลักษณะของศิลปกรรมที่ถูกยอมรับ และมีผลต่อแนวคิดการสร้างศิลปกรรมแบบอย่างไทยในรูปแบบอื่น ๆ ในช่วงเวลาต่อมา

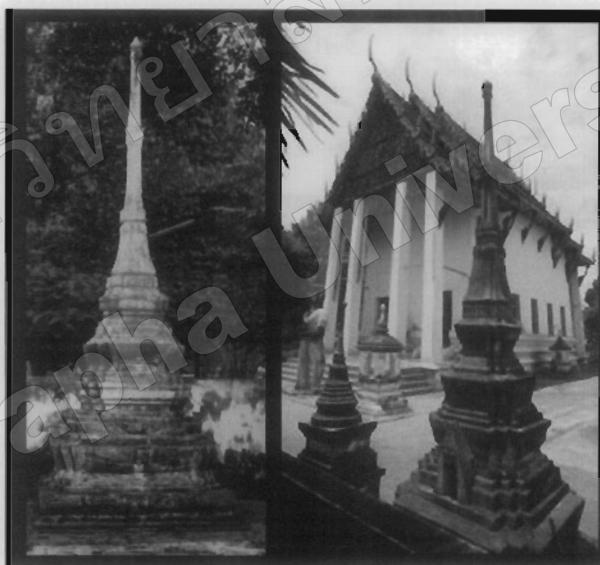
ภาพที่ 3-323 เจดีย์เหลี่ยมทรงเครื่อง วัดใต้ต้นลาน จังหวัดชลบุรี

2.2.2 เจดีย์เหลี่ยมทรงเครื่อง ยอดมนูปไม้ลิบสอง วัดใต้ต้นลาน อำเภอพนัสนิคม จังหวัดชลบุรี มีความสมบูรณ์กว่าเจดีย์ที่พบที่วัดดง เพาะเน่าจะสร้างขึ้นภายหลัง โดยอาจจะสร้างในช่วงเดียวกับการสร้างพระอุโบสถ คือ ในปี พ.ศ. 2448 ราษฎร์รักกาลที่ 5 ลักษณะของเจดีย์ เป็นเจดีย์ทรงระฆังในผังสีเหลี่ยม บริเวณฐานยอดมนูปไม้ลิบสอง โดยมีลักษณะของฐานสูงหักหันลดหลั่นกันขึ้นไปสองฐานก่อนถึงองค์ระฆัง และมีส่วนรองรับองค์ระฆังคล้ายบัวคลุ่ม มีการประดับลวดลายกลีบบัวกว่าท้องค์ระฆัง ซึ่งต่างจากแบบแผนของในศิลปะรัตนโกสินทร์ ที่มักจะเป็นบัว

คงเหลือ เป็นรูปประจำปั้นทับที่สัน ซึ่งส่วนยอดของเจดีย์องค์นี้ มีลักษณะที่คล้ายมาจากการแบบ
ของศิลปะรัตนโกสินทร์ ซึ่งด้านบนสุดจะเป็นเป็นลักษณะดอกบัวตูม แทนลูกแก้วหรือหยดน้ำค้าง
แบบอย่างไทย ซึ่งลักษณะดังกล่าวอาจเป็นลักษณะของซ่างที่ปรับรูปแบบซึ่งเป็นลักษณะเฉพาะ
ทางเชิงช่างในพื้นที่

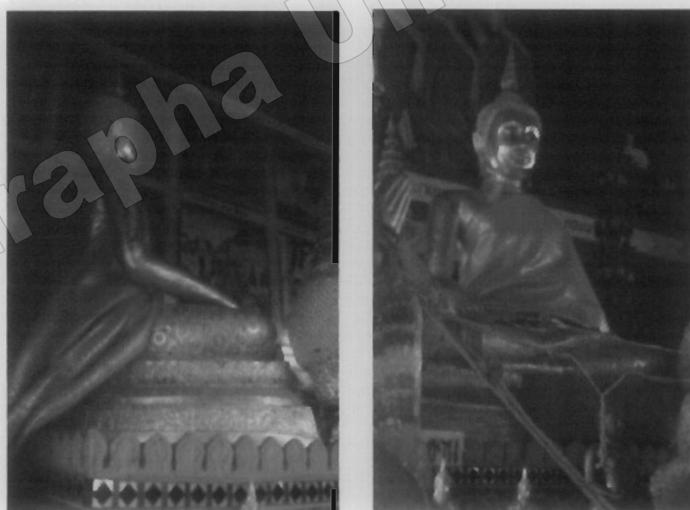
ภาพที่ 3-324 ลักษณะพระพุทธรูป วัดกุดตะเคียน นครนายก

ตัวอย่างของพระพุทธรูปที่มีลักษณะเช่นนี้ เห็นได้จากพระพุทธรูปที่วัดกุดตะเคียน
อำเภอเมือง จังหวัดนครนายก ซึ่งเป็นพระพุทธรูปที่มี Jarvis ที่ฐานว่าสร้างในปี พ.ศ. 2461 ตรงกับ
สมัยของพระบาทสมเด็จพระมังกรุ้งเกล้าเจ้าอยู่หัว ซึ่งลักษณะของพระพุทธรูปนั้น เป็นพระพุทธรูป

หล่อสัมฤทธิ์ พระพักตร์ค่อนข้างกลม พระเกศาเป็นแบบหนามขันนุน พระรัศมีทรงเปลว พระพักตร์นิ่งสงบ สีทึมความแตกต่างจากพระพุทธอูปปานิช ดือ การทำจีวรลวดลายดอกพิกุล เป็นลักษณะที่นิยมในการสร้างพระพุทธอูปแบบรัตนโกสินธ์ตอนต้น อีกทั้งฐานยังสลักเป็นรูปนกชัตตาดโดยรอบ ซึ่งความนิยมในเรื่องการสร้างฐานตามเป็นนักชัตตาดี้ ยังไม่มีการสืบความหมายที่ชัดเจน ส่วนหนึ่งอาจจะเป็นค่านิยมความเชื่อทางไหรศาสตร์ ตามตำราสิบสองนักชัตตาดของชาวมอญแล้ว ซึ่งเคยมีปรากฏในจังหวัดราชบุรี อีกข้อสันนิษฐานหนึ่งก็อาจจะเป็นลักษณะของลวดลายประดับ ตามคตินิยมของชาวจีน ที่เข้ามาเมืองไทยตั้งแต่ในสมัยรัชกาลที่ 3 ซึ่งเคยมีความนิยมในการนำรูปสิบสองนักชัตตาดี้มาใช้ในสัญลักษณ์ประจำกระทรวงเมืองต่าง ๆ (ประทุม ชุมเพ็งพันธุ์, 2536, หน้า 59-77)

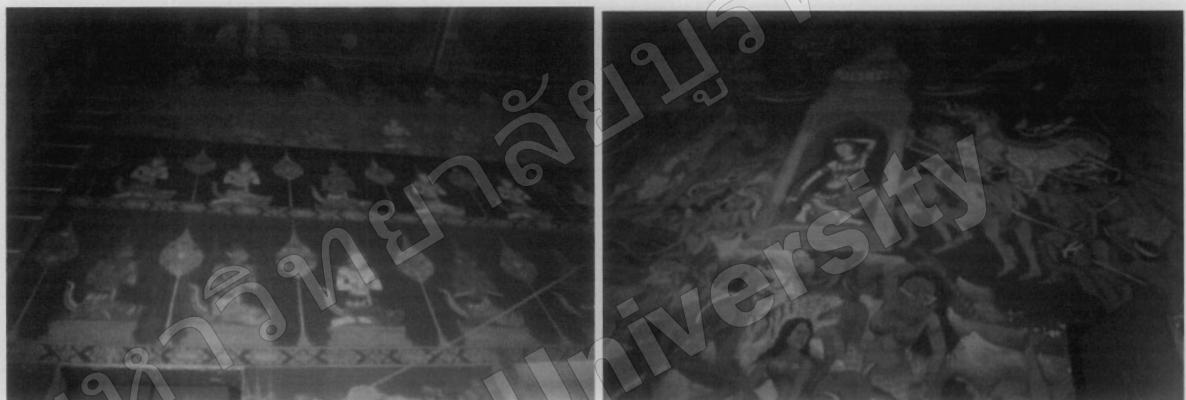
ภาพที่ 3-325 ลักษณะการเขียนเทพทุนมุนช้อนกัน 4 ชั้น (ข้าย)

ภาพที่ 3-326 ผนังสกัดด้านหน้า เป็นภาพพระแม่ธรณีบีบมวยผม (ขวา)

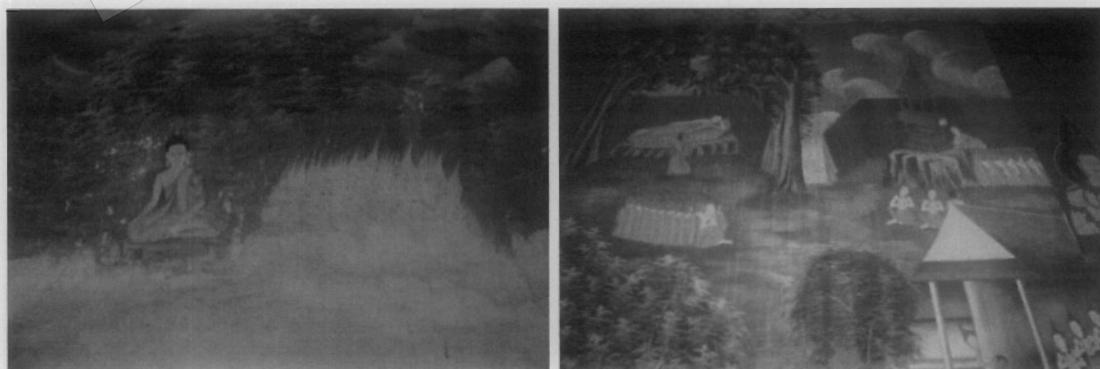
ภาพที่ 3-327 เหล่าเทวดา มาเข้าเฝ้าพระพุทธเจ้า (ข้าย)

ภาพที่ 3-328 พระพุทธเจ้าตอนเสด็จพระปรินิพ paran (ขวา)

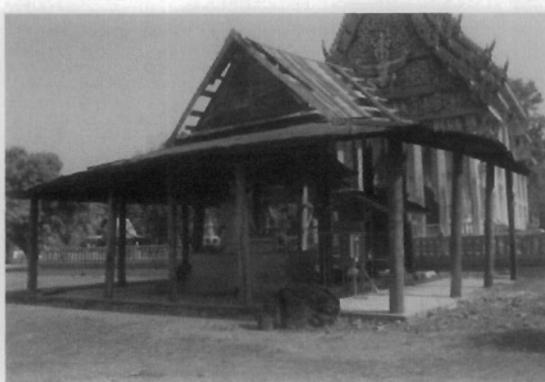
ภาพที่ 3-332 สิ่มโลง วัดสระข่าย

ในองค์ประกอบของโครงสร้างในชุมชนลាឡาภัคตะวันออกตอนบนนี้ ส่วนใหญ่มัก เป็นงานช่างที่เรียกได้ว่าเป็นงานพื้นถิ่น รูปแบบการสร้างจึงมีความคล้ายคลึงกับศาสนารามใน วัฒนธรรมงานช่างพื้นบ้านไทยอีสาน มากกว่ารูปแบบที่ปรากฏในงานศิลปกรรมแบบสกุลช่าง หลวง ในวัฒนธรรมลาว-ล้านช้าง ที่มีความแตกต่างด้วยรูปแบบของโครงสร้างช่างหลวงแห่ง ราชสำนัก ที่มากด้วยความพร้อมของฝีมือ และประสบการณ์การก่อสร้าง ความประณีต ด้วยความ เป็นช่างพื้นบ้าน องค์ประกอบหลักในโครงสร้างจึงไม่ค่อยมีรายละเอียด ความวิจิตรบรรจง แต่สิ่งที่ ปรากฏ คือ งานช่างฝีมือที่มีความยิ่งใหญ่ในวิถีวัฒนธรรมชาวบ้าน ถือเป็นความงามที่พอเหมาะสม และนำไปสู่คุณค่าความเป็นเอกลักษณ์ในมุมมองของศิลปกรรมพื้นถิ่น จากเอกลักษณ์เช่นเป็น ลักษณะร่วม เรายังเห็นลักษณะของโครงสร้างที่ปรากฏได้แก่ ขนาดของสิ่มพื้นบ้าน ที่มีขนาดเล็ก ส่วนใหญ่นิยมทำขนาดให้พอสำหรับบุพเพสัมภ์ในการเข้าร่วมทำสังฆกรรมพิธี และรูปแบบของสิ่ม เป็นสิ่มโปร่ง สิ่มทึบก่อผนัง และสิ่มไม้ซึ่งเป็นรูปแบบของการสร้างเพื่อตอบโจทย์ของชุมชน ตาม แนวความคิดเดิม ซึ่งยังคงดำเนินอยู่ในปัจจุบัน เช่น สิ่มโลงวัดสระข่าย จังหวัดปราจีนบุรี สิ่มทึบไม้ วัดเก้าะแก้วสถา瓦ร จังหวัดปราจีนบุรี สิ่มทึบก่อผนังวัดเตาเหล็ก สิ่มสีบก่อผนังวัดเมืองกาญ พนมสารคาม จังหวัดฉะเชิงเทรา เป็นต้น

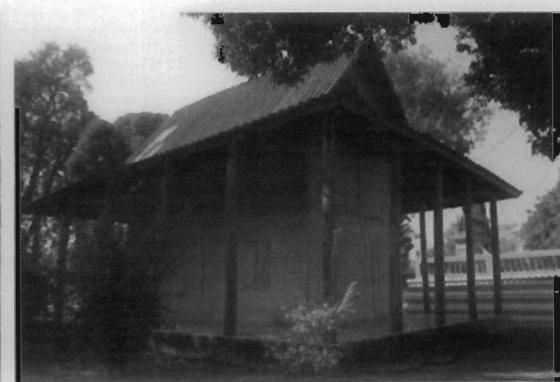
ภาพที่ 3-333 สิ่มไม้ วัดแก้วสถา瓦ร

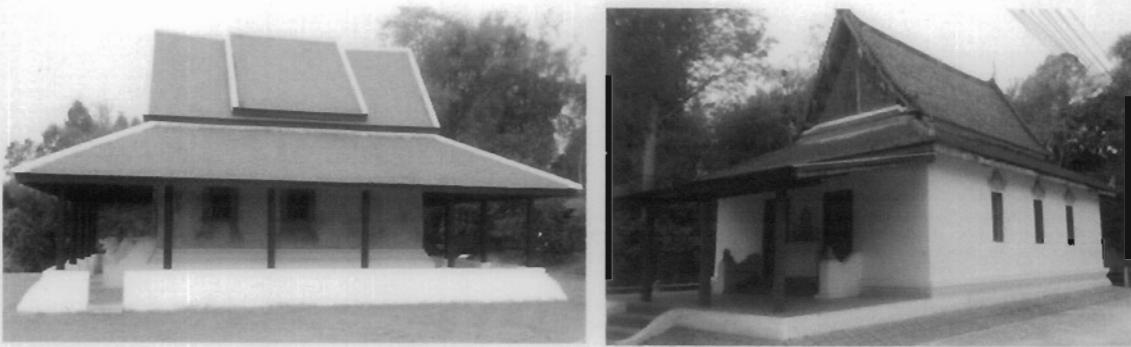
ภาพที่ 3-334 สิ่มก่อผนังแบบทึบวัดเตาเหล็ก พนมสารคาม จังหวัดฉะเชิงเทรา (ซ้าย)

ภาพที่ 3-335 สิ่มก่อผนังแบบทึบวัดเมืองกาญ พนมสารคาม จังหวัดฉะเชิงเทรา (ขวา)

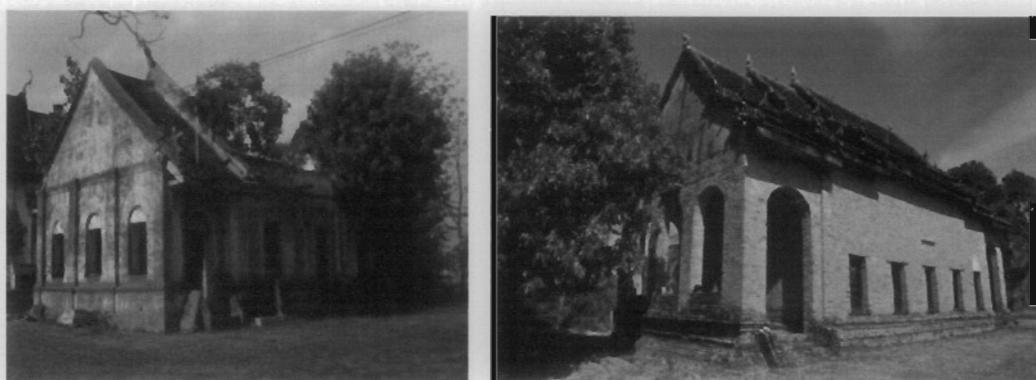
ภาพที่ 3-336 สิ่มวัดนาเหล่ำบก พนมสารคาม จังหวัดฉะเชิงเทรา (ซ้าย)

ภาพที่ 3-337 สิ่มวัดโคลหัวข้าว พนมสารคาม จังหวัดฉะเชิงเทรา (ขวา)

การเข้ามาของชาวญวนนี้ ก่อให้เกิดการสร้างสรรค์วัฒนธรรมใหม่ ๆ ให้กับงานช่างของอีสานทั้งด้านรูปแบบและวัสดุ รวมถึงคติสัญลักษณ์ในเชิงช่างอย่างจีนผสมตะวันตก ในราชปี พ.ศ. 2460-2500 ซึ่งการเข้ามาของชาวญวน และรูปแบบศิลปกรรมอย่างงานช่างของญวนนั้น ไม่เพียงส่งผลต่องานศิลปกรรมพื้นบ้านในพื้นที่ทางภาคอีสานแต่กลับส่งกระจายไปตามพื้นที่ต่าง ๆ ของประเทศไทย รวมถึงส่งผลให้กับโครงสร้างทางสถาปัตยกรรมของงานช่างบางส่วนในชุมชนทางภาคตะวันออกตอนบน เช่นเดียวกัน เนื่องได้จากหลักฐานของรูปแบบ โครงสร้างทางสถาปัตยกรรม ที่มีอิทธิพลงานช่างเหล่านี้ปรากฏอยู่ เช่น สิมวัดนาเหล่ำบก และสิมวัดโคงหัวข้าว พนมสารคาม จังหวัดฉะเชิงเทรา นั่นเอง

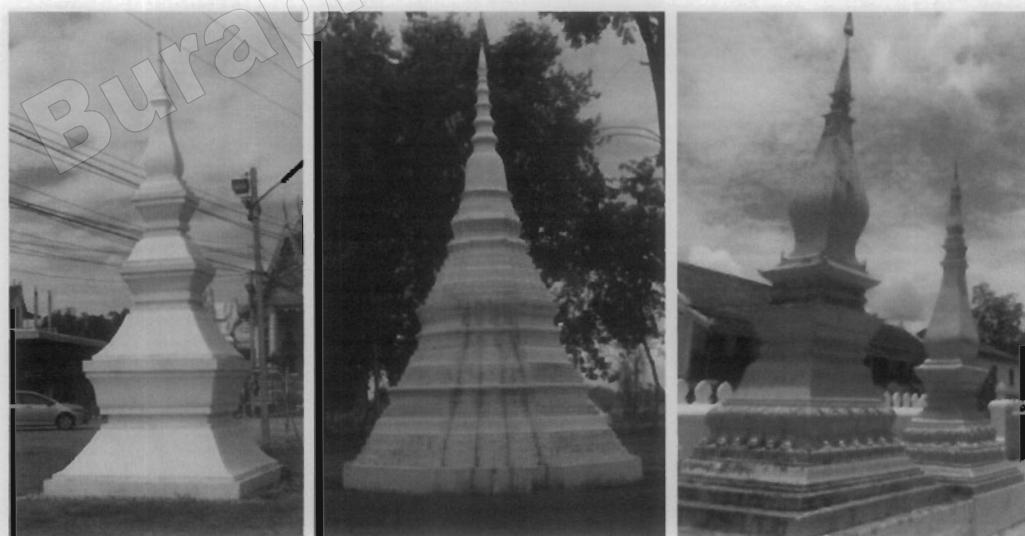
ภาพที่ 3-338 เจดีย์ทรงบัวเหลี่ยม วัดเตาเหล็ก พนมสารคาม จังหวัดฉะเชิงเทรา (ข้าง)

ภาพที่ 3-339 ฐานบัวงอนที่ปราภูในเจดีย์วัดมหาเจดีย์ พนมสารคาม ฉะเชิงเทรา (กลาง)

ภาพที่ 3-340 ฐานบัวงอนที่ปราภูในเจดีย์วัดสบสิขาราม หลวงพระบาง (ขวา)

3.1.2 เอกลักษณ์รวมของรูปแบบเจดีย์พื้นบ้านในชุมชน เนื่องได้จากการลักษณะของการคลี่ลายในรูปแบบ และพัฒนาการของเจดีย์ทรงระฆังเหลี่ยมหรือทรงบัวเหลี่ยม ซึ่งเป็นเอกลักษณ์ของเจดีย์ในศิลปกรรมลาวซึ่งจะอยู่ในฐานอีสานในกลุ่มฐานต่ำ และพบทั่วไปบริเวณภาคอีสาน และในสาธารณรัฐประชาธิปไตยประชาชนลาว ลักษณะนี้เป็นลักษณะร่วมในทางศิลปกรรมที่มักสร้างเป็นกลุ่มชาติบริวารขนาดเล็ก โดยพื้นที่ของชุมชนลาวในภาคตะวันออกตอนบนนี้ มีการประภากฎาตุแบบนี้ที่ เจดีย์วัดเตาเหล็ก พนมสารคาม จังหวัดฉะเชิงเทรา นอกจากนี้ องค์ระหว่างทรงบัวเหลี่ยมแล้ว ยังมีลักษณะที่เด่นชัดของความเป็นลักษณะร่วมในศิลปะลาว ยังมีรูปแบบของฐานเจดีย์ ที่เรียกว่าฐานบัวงอน พบทฐานของเจดีย์วัดมหาเจดีย์ อีกองค์หนึ่ง

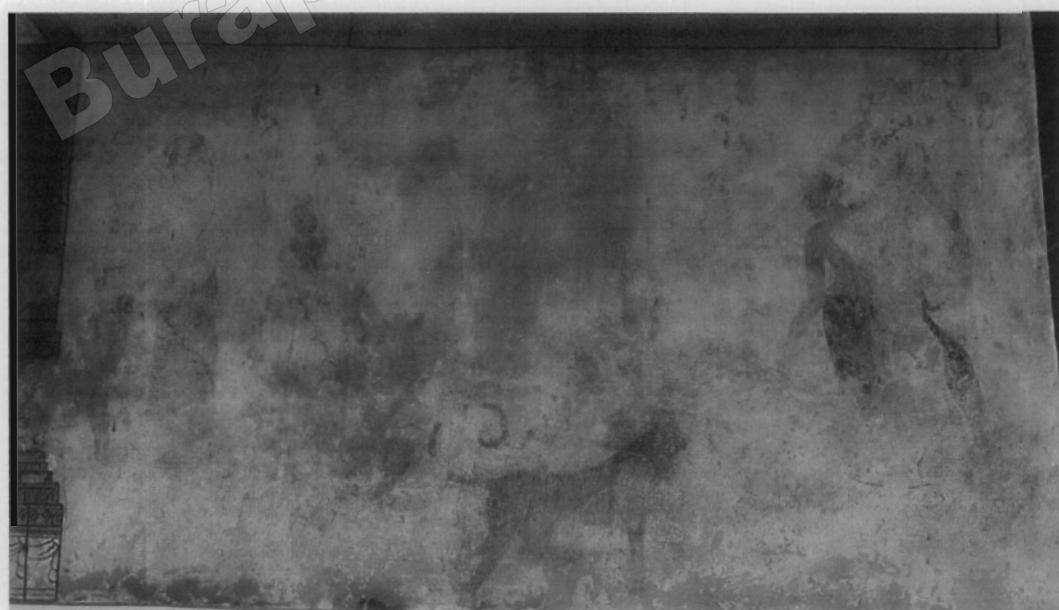
ภาพที่ 3-341 จิตกรรมฝาผนัง วัดเตาเหล็ก

งานจิตกรรมที่ปรากฏในชุมชนลาวในภาคตะวันออกตอนบนมีค่อนข้างมีน้อย ดังนั้นเราจึงเห็นอัตลักษณ์ร่วมของงานจิตกรรม ได้เพียงบางส่วน ซึ่งเป็นลักษณะของงานจิตกรรมพื้นบ้านเป็นส่วนใหญ่ ซึ่งในภาคตะวันออกตอนบนนี้ อยู่ในรูปแบบของการเขียนภาพแบบสองมิติ ซึ่งยังไม่มีการใช้ระยะของภาพ ภาพส่วนใหญ่จะเป็นรูปแบบๆ ใกล้เคียงกับจิตกรรมของอีสานในยุคต้น รวมถึงลักษณะการเขียนลายเส้นแบบง่าย ๆ ระยะและสัดส่วนของภาพไม่สมดุล กัน ดังเห็นได้จากภาพจิตกรรมฝาผนังรุ่มเก่าก่อนการบูรณะ วัดเตาเหล็ก พนมสารคาม ฉะเชิงเทรา

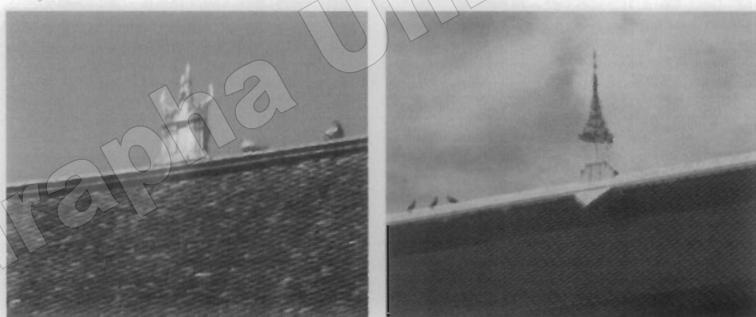
ภาพที่ 3-342 ชื่อฟ้าวัดใหญ่ทักษิณาราม จังหวัดนครนายก

ภาพที่ 3-343 ชื่อฟ้าวัดมหาเจดีย์ พนมสารคาม จังหวัดฉะเชิงเทรา

ลักษณะของชื่อฟ้าวัดใหญ่ทักษิณารามนี้ มีความแตกต่างกับชื่อฟ้าที่บibrivengklaang สันหลังคาของวัดมหาเจดีย์ เป็นอุบลสอดສ້າງใหม่ และปรากฏการทำรูปแบบของชื่อฟ้า เช่นเดียวกัน โดยทำเป็นฐานปุ่นปั้นเพื่อใช้รองรับฐานของจัตุร⁶ 9 ชั้น ที่ประดับไว้ตรงกลาง การแสดงออกของ

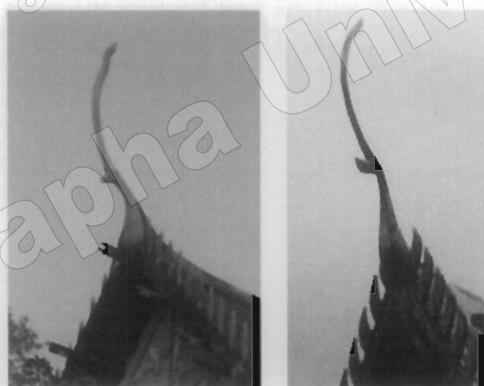
ภาพที่ 3-344 โหนงแบบปากนก หรือปากครุฑ ศลากการเปรียญ วัดกุดตะเคียน นครนายก (ขวา)

ภาพที่ 3-345 โหนงแบบปากปลาหรือปากหงส์ วัดบ้านคำแยก จังหวัดอุบลราชธานี (ซ้าย)

ลักษณะร่วมของโหนงแบบลาว ที่พบในลิมภาคตะวันออกตอนบน และลิมอีสาน ค่อนข้างมีความแตกต่างในรายละเอียด ขึ้นอยู่กับอิทธิพลช่างและลักษณะของแต่ละพื้นที่ เช่น โหนงวัดกุดตะเคียน ซึ่งปราการภูยุบນหลังคาของศลากการเปรียญวัดกุดตะเคียน จังหวัดนครนายก ซึ่งมีลักษณะแบบปากนก มองยา ในขณะที่ โหนงวัดบ้านคำแยก จังหวัดอุบลราชธานี เป็นโหนง แบบปากปลา มองยา ชุด อีกทั้งโหนงวัดกุดตะเคียน ใช้วัสดุปูนปั้น และคอนกรีตมากกว่าในขณะที่ โหนงวัดบ้านคำแยก ทำจากไม้ และค้อยา แต่รสนิมของการทำหงอนนั้นยังทำให้ยากลูดขึ้นไป

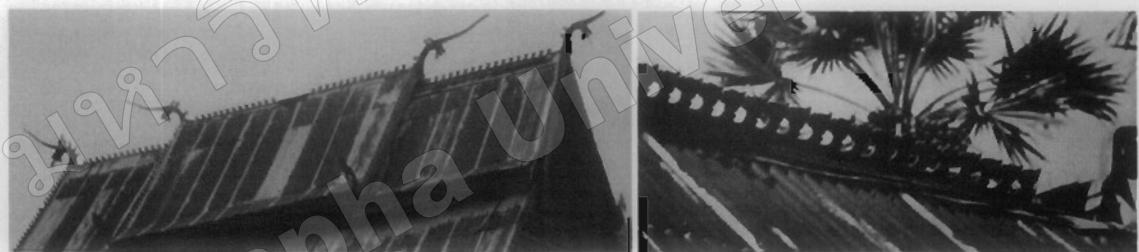
ภาพที่ 3-346 วันแล่นบนสันหลังคา วัดโพธิ์ชิมวันต์ จังหวัดสุรินทร์ (ซ้าย)

ภาพที่ 3-347 วันแล่นบนสันหลังคา วัดห้วยสนูก จังหวัดร้อยเอ็ด (ปัจจุบันหายไปหมดแล้ว) (ขวา)

3.2.3 วันแล่น หรือลาดลายบนสันหลังคา ซึ่งในศิลปะแบบลาวนั้น นิยมทำเป็นปุ่นปันรูปดอกกระเจ้า ปลายแหลม โดยลักษณะร่วมนี้พบในงานสถาปัตยกรรมของกลุ่มศิบส่องปันนา ที่เรียกว่า เมฆตั้ง เมฆเหลว รูปแบบคล้ายกับราลีของศิลปะเขมร นอกจากรูปดอกกระเจ้าแล้ว ยังมีลาดลายอื่น ๆ อีก เช่น กระเจ้าใบเทศ กนกหัวม้วน เป็นต้น ซึ่งในอุบลราชธานี จังหวัดนครนายก ในรูปแบบดอกกระเจ้าปลายแหลม แบบเดียวกับที่พบงานสถาปัตยกรรมของวัดในเวียงจันทน์และหลวงพระบาง สาธารณรัฐประชาธิปไตยประชาชนลาว เช่น วัดอาราม วัดป่าฝาง วัดล่องคูน วัดธาตุหลวง เป็นต้น ส่วนในอีสาน ลักษณะของวันแล่นนี้ก็ยังมีเห็นอยู่บ้าง เช่น วัดโพธิ์ชิมวันต์ จ.สุรินทร์ วัดใหม่หนองเมือง อุบลราชธานี และเคยพบที่วัดห้วยสนูก จังหวัดร้อยเอ็ด แต่ปัจจุบันหลุดหายไปหมดแล้ว

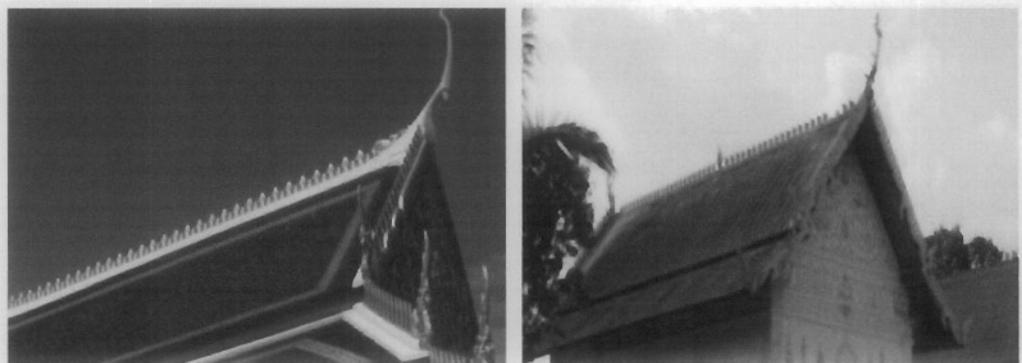
ภาพที่ 3-348 วันแล่นบนสันหลังคา วัดอุดมธานี นครนายก (ซ้าย)

ภาพที่ 3-349 วันแล่นบนสันหลังคา วัดใหม่หนองเมือง จังหวัดอุบลราชธานี (ขวา)

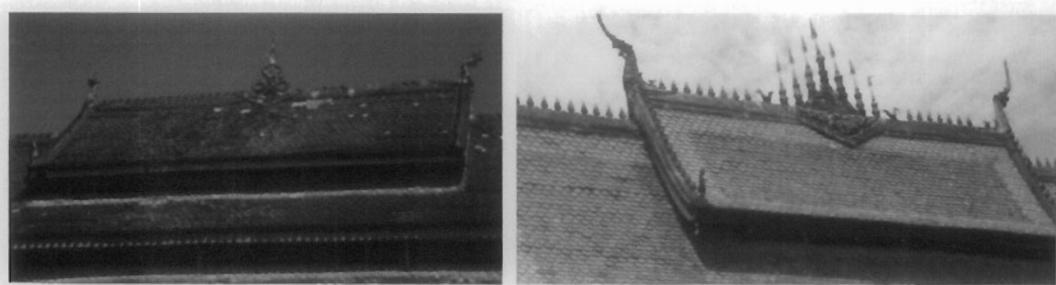
ภาพที่ 3-350 วันแล่นบนสันหลังคา วัดอาราม เมืองหลวงพระบาง (ข้าง)

ภาพที่ 3-351 วันแล่นบนสันหลังคา วัดสบสิกขาราม เมืองหลวงพระบาง (ขวา)

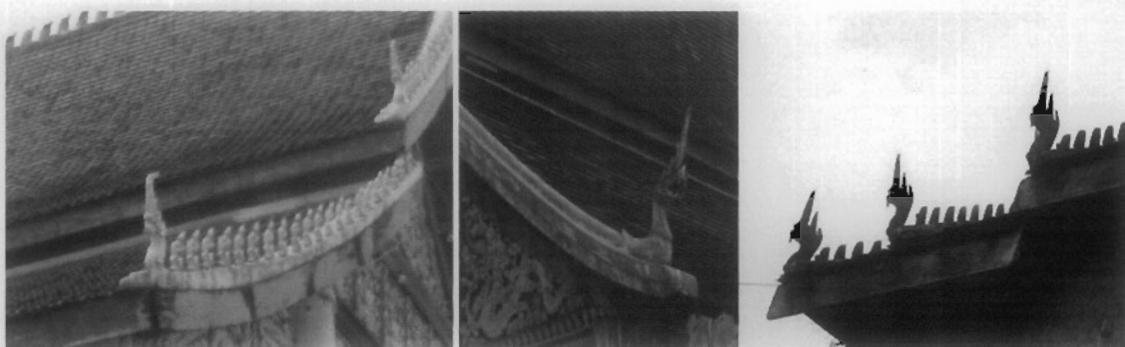
ภาพที่ 3-352 คันดกรูปเคียวนาค วัดองค์ตีอ เมืองเวียงจันทน์ (ข้าง)

ภาพที่ 3-353 คันดกรูปเคียวนาค วัดจุ่มค่อง เมืองหลวงพระบาง (กลาง)

ภาพที่ 3-354 คันดกรูปเคียวนาค วัดโคลกหัวข้าว ฉะเชิงเทรา

3.2.4 คันดก หรือเรียกอย่างไทยว่า หางแหง เป็นเครื่องไม้ที่อยู่ปลายของป้านลม คันดกในศิลปะลาสวัณใหญ่นิยมลักษณะเป็นรูปเคียวพญาคบ้าง เป็นลายก้านดก (กนกหัวม้วน) บ้าง แล้วแต่ช่างในแต่ละพื้นถิ่น ลักษณะร่วมนี้ที่ปรากฏพบที่วัดโคลกหัวข้าว พนมสารคาม ฉะเชิงเทรา วัดอุดมธานี วัดพิกุลแก้ว และวัดกุดตะเคียน จังหวัดนครนายก
จากลักษณะร่วมที่ปรากฏนั้น มีทั้งที่ทำจากไม้และปูนปั้น โดยทำเป็นรูปเคียว พญาคาม มีความแตกต่างกันแล้วแต่ฝีมือช่างในแต่ละพื้นที่ และไม่เหมือนหางแหงในศิลปะไทย ที่มักทำเป็นรูปพญาคห้าเศียร ซึ่งเป็นงานประดิษฐ์แบบบรรณาธิการอย่างไทยที่มีขนาดลดหลั่นกัน และปัจจุบันถูกนำมาใช้ในการรูปณะอุโบสถ วิหารและการก่อสร้างในยุคหลังมากขึ้น ลักษณะร่วม ของคันดกที่เป็นลักษณะของเตียรพญาคานนี้ มีความคล้ายคลึงกับรูปแบบที่ปรากฏในอุโบสถใน ศิลปะแบบลาว-ล้านช้าง ที่เมืองเวียงจันทน์ หลวงพระบาง สาธารณรัฐประชาธิบัติประชาชนลาว เช่น วัดองค์ตีอ เมืองเวียงจันทน์ วัดจุ่มค่อง วัดหมื่นนาชุมพุาราม เมืองหลวงพระบาง เป็นต้น

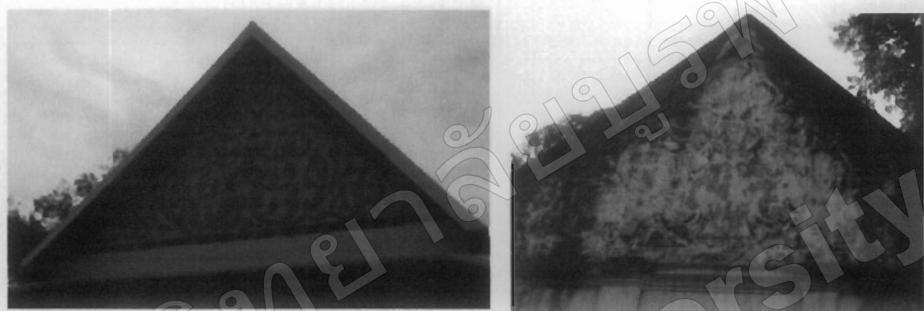
ภาพที่ 3-355 หน้าบันวัดเตาเหล็ก ลายก้านขดผสมกับลายเทพพนม อำเภอพนมสารคาม จังหวัดฉะเชิงเทรา

ภาพที่ 3-356 หน้าบันเขียนสี ลายพระอินทร์ทรงช้างสามเศียร ล้อมรอบด้วยลายดอกโบตัน วัดนาแห่งลับก อำเภอพนมสารคาม จังหวัดฉะเชิงเทรา

3.2.5 สีหน้า หรือหน้าบัน ลักษณะร่วมที่ปรากฏในอุบัติ หรือสิ่มที่ปรากฏในชุมชนลาวในพื้นที่ภาคตะวันออกตอนบนนี้ มีหลากหลายรูปแบบ ซึ่งมีทั้งงานเขียนสีเป็นลาย และงานประดับปูนปั้น งานประดับกระจก รวมทั้งงานสีหน้าแบบเครื่องไม้ ลวดลายที่พบจะมีทั้งลายพระอินทร์ทรงช้างสามเศียร ลวดลายกลุ่มเครื่องเสาธรรมชาติ ลายเทพพนม โดยการผสมผสานลายก้านขดกับลายช่อดอกโบตัน ซึ่งมีลักษณะลายคล้ายดอกกาลังกับ ซึ่งเป็นรูปแบบสัญลักษณ์ของสีหน้าในศิลปะลาวที่หลงพระบาง แต่ที่ชุมชนลาวภาคตะวันออกตอนบนนี้จะไม่พบลักษณะของลายตามนี้ ที่พบมากในลิมพีนบ้านอีสาน

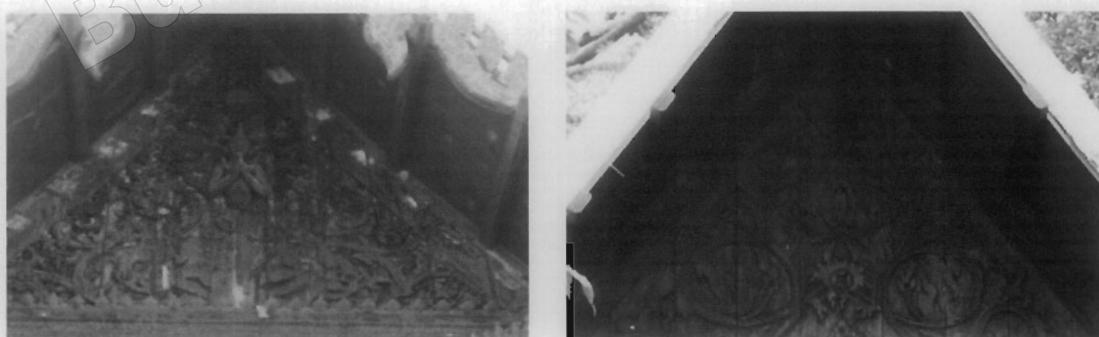
ภาพที่ 3-357 หน้าบันด้านหน้า วัดใหญ่ทักษิณาราม ลายก้านขดผสมกับลายเทพพนม นครนายก (ข้าย)

ภาพที่ 3-358 หน้าบันไม้แกะสลัก วัดคง ลายก้านขดและดอกกาลังกับ อำเภอเมือง นครนายก (ขวา)

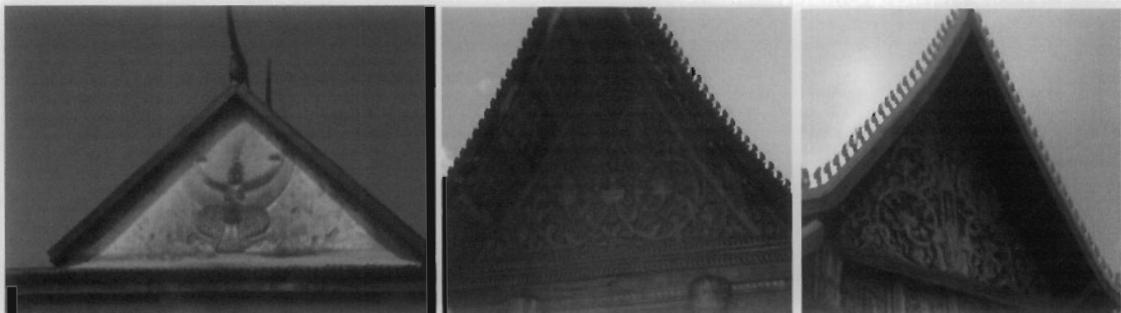
ภาพที่ 3-359 หน้าบันปูนปั้น ลายครุฑ และเขียนสี ลายดอกโบตั๋มวัดแสงสว่าง ปราจีนบูรี (ซ้าย)

ภาพที่ 3-360 หน้าบันลายดอกกาลกับ ผสมกับข้างสามเดียว วัดจันทบูรี เกียงจันทน์ (กลาง)

ภาพที่ 3-361 หน้าบันลายดอกกาลกับ และพระพุทธเจ้า วัดอาราม หลวงพระบาง (ขวา)

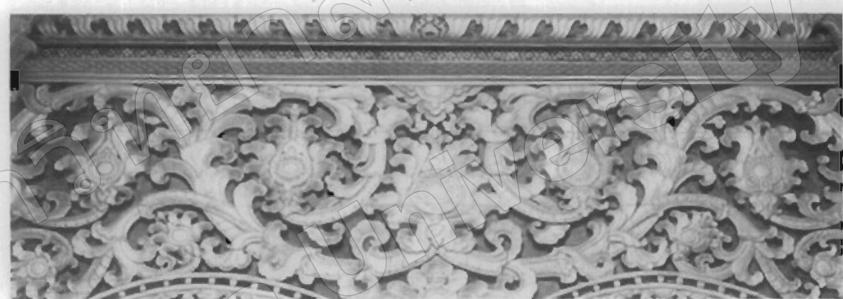
ภาพที่ 3-362 ลายไม้แกะสลัก ลายดอกกาลกับ วัดเชียงทอง หลวงพระบาง
