กลไกการเสื่อมสภาพของโครงสร้างฐานรากของทางรถไฟ:

Mechanism of railway sub-structure deterioration:

สยาม ยิ้มศิริ

คณะวิศวกรรมศาสตร์ มหาวิทยาลัยบูรพา

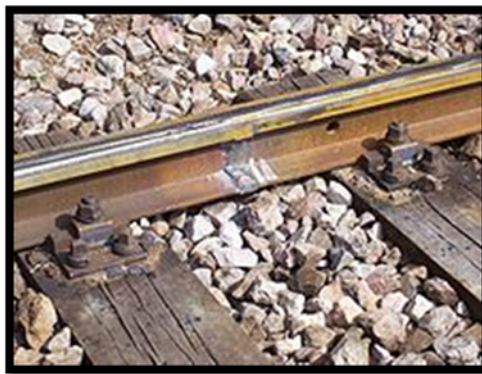
รูปที่ 2-3 ลักษณะหมอนไม้ (จาก “หมอนรองรางรถไฟ”)

หมอนไม้ ทำจากไม้เนื้อแข็ง (เช่น ไม้เต็ง ไม้มะค่า ฯลฯ) หรือไม้เนื้ออ่อนชนิดแข็งอาบน้ำยาครีโอโซต (creosote) หรือโบรอนเพื่อกันปลวกแมลงแทะ ถูกนำมาใช้รองรางรถไฟตั้งแต่ในอดีตมาจนถึงปัจจุบัน หมอนไม้มีข้อดี คือ มีความแข็งแรงพอที่จะถ่ายน้ำหนักขบวนรถลงสู่หินรองราง ตลอดจนมีความอ่อนตัวต่อแรงกระแทก นอกจากนี้ความที่ไม้เป็นฉนวนไฟฟ้าก็ทำให้สามารถวางวงจรไฟฟ้าสำหรับติดตามขบวนรถเมื่อขบวนรถผ่านจะทำให้วงจรต่อครบจะแสดงผลออกทางฝั่งบรรยายทางวงจรชนิดนี้เรียกว่าวงจรไฟตอน ลักษณะของหมอนไม้ได้แสดงในรูปที่ 2-3

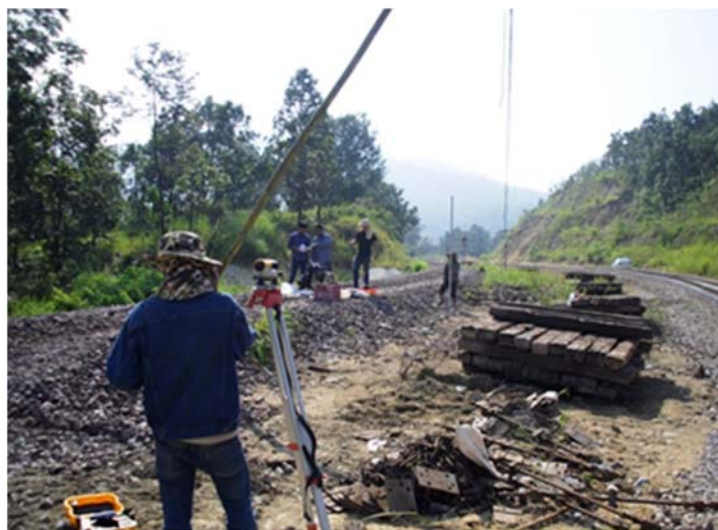
รูปที่ 3-1 สภาพหน้างาน

การเก็บตัวอย่างในภาคสนามนั้นดำเนินการที่หน้าตัดแม่ตานน้อย ตำแหน่งอยู่ระหว่างเสาโทรเลขที่ 672/7 และ 672/8 ตัวอย่างของสภาพหน้างานได้แสดงในรูปที่ 3-1 (ใน 1 กิโลเมตรจะมีเสาโทรเลข 16 ต้น ดังนั้นเสาจะห่างกัน 62.5 เมตร) และมีแผนการดำเนินงานดังรูปที่ 3-2

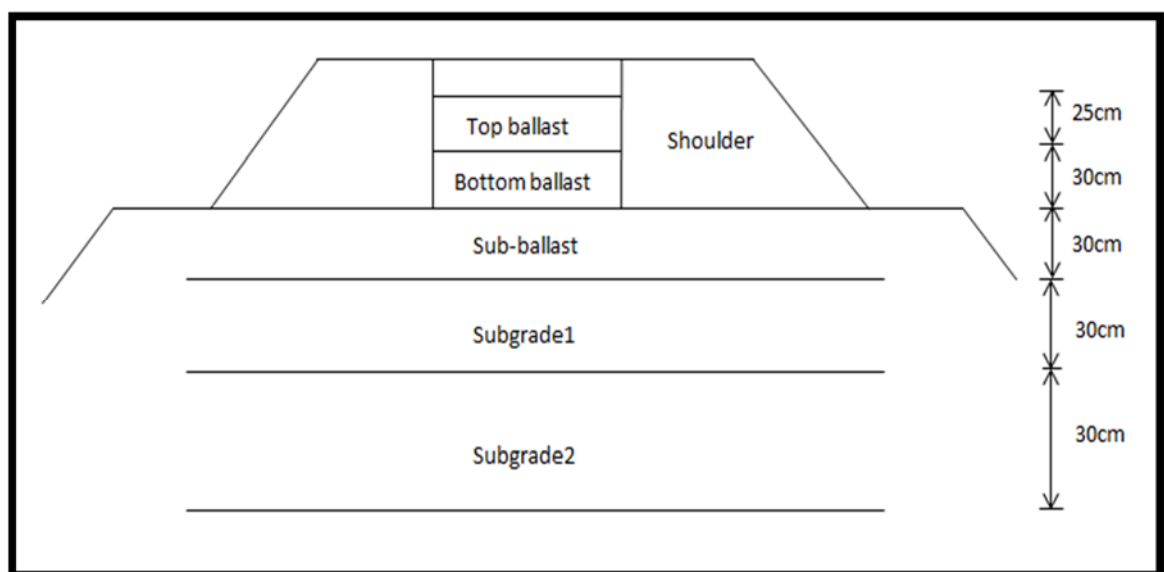
รูปที่ 3-3 ตำแหน่งการเก็บตัวอย่างในสนาม

ในการเก็บตัวอย่างจะดำเนินการ 6 ตัวอย่างคือ ballast, shoulder, crib, sub-ballast, subgrade1, และ subgrade2 ตามความลึกต่างๆ โดยจะเก็บตัวอย่างชั้นละ 40 kg ดังรูปที่ 3-3

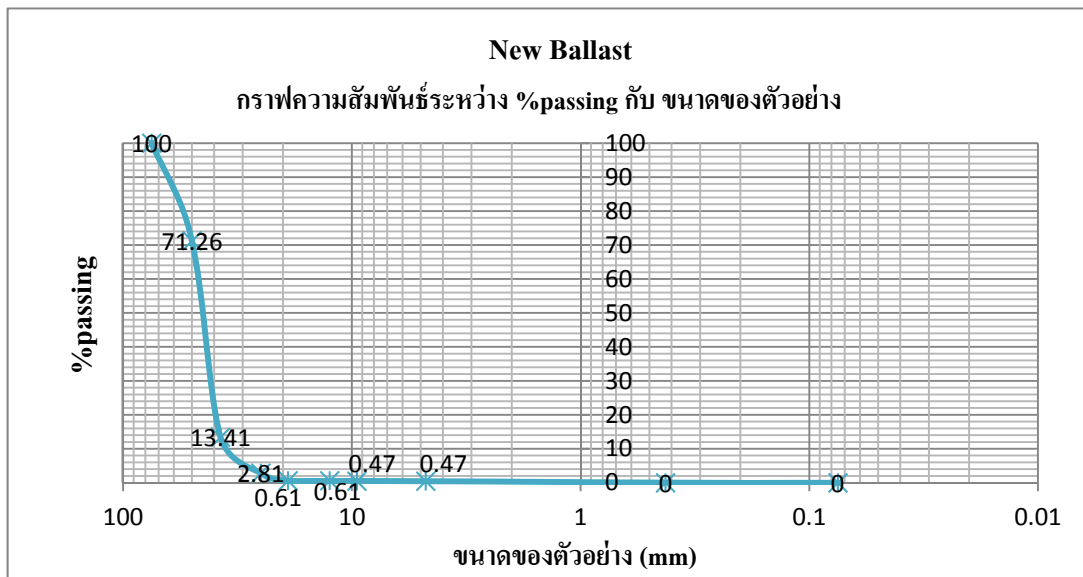
รูปที่ 4-1 ผล sieve ของ new Ballast

ตารางที่ 4-3 ผล sieve ของ new Ballast

ขนาด (mm)	75	50	37.5	25	19	12.5	9.5	4.75	0.075
%Passing	100	71.26	13.41	2.81	0.61	0.61	0.47	0.47	0

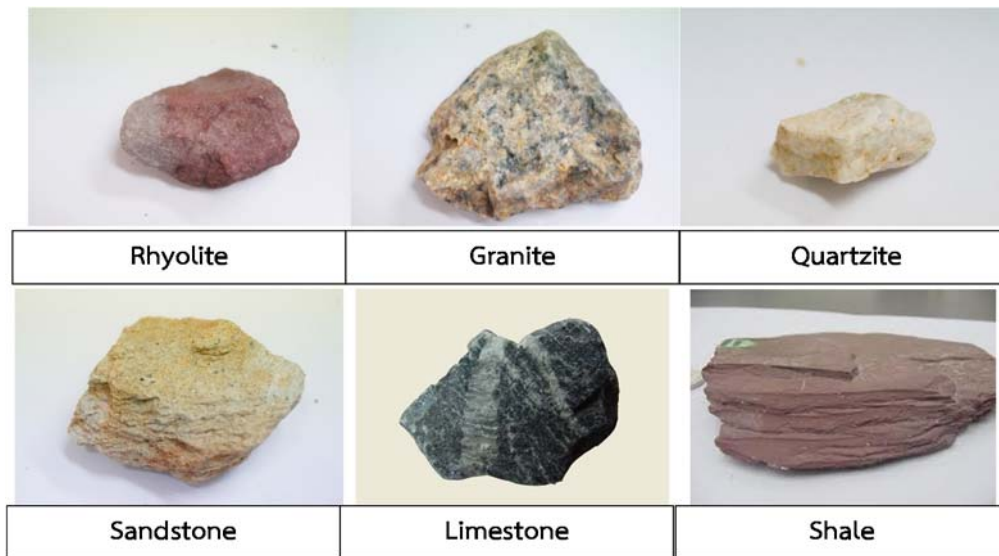
รูปที่ 4-3 ชนิดของหิน

ผลการทดสอบ Rock Type ของหินโรยทางพบว่าประกอบด้วยหิน 6 ชนิด ดังแสดงในรูปที่ 4-3 โดยตัวอย่างต่างๆมีส่วนประกอบของหินชนิดต่างๆ (โดยน้ำหนัก) ดังตารางที่ 4-5

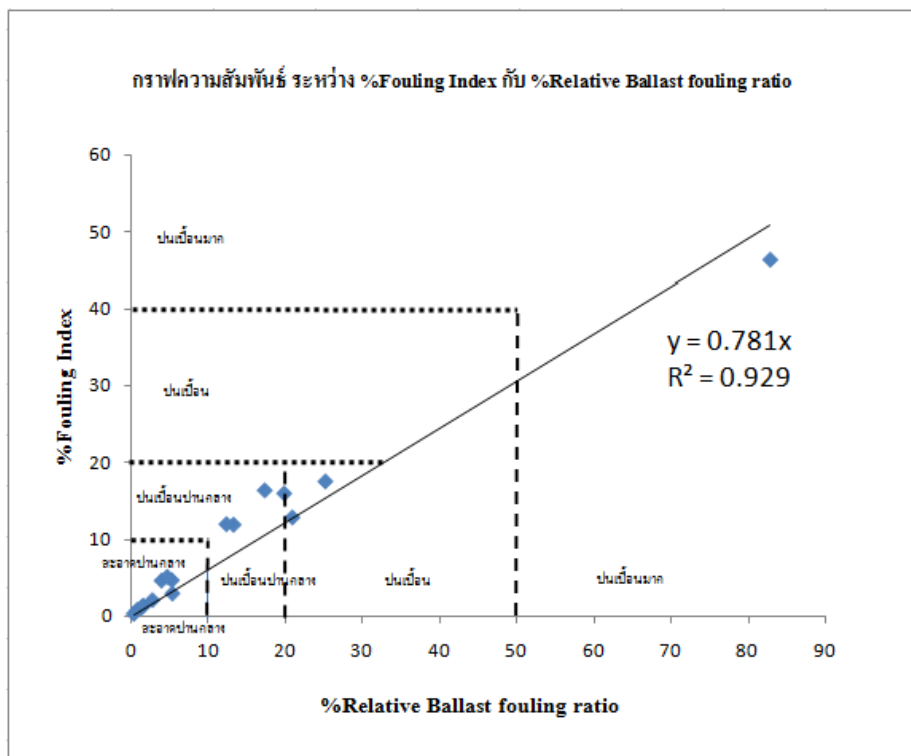
รูปที่ 4-7 ค่า Fouling Index กับ Relative Ballast fouling ratio

จากรูปที่ 4-7 พบว่าความสัมพันธ์ระหว่างค่าที่ได้จากสมการ Fouling Index และค่าที่ได้จากสมการ Relative Ballast fouling ratio มีความสัมพันธ์กันเป็นเส้นตรงดังสมการ $y = 0.781x$ โดยสมการนี้ค่า x สามารถอธิบายการเปลี่ยนแปลงของค่า y ได้ 92.90%

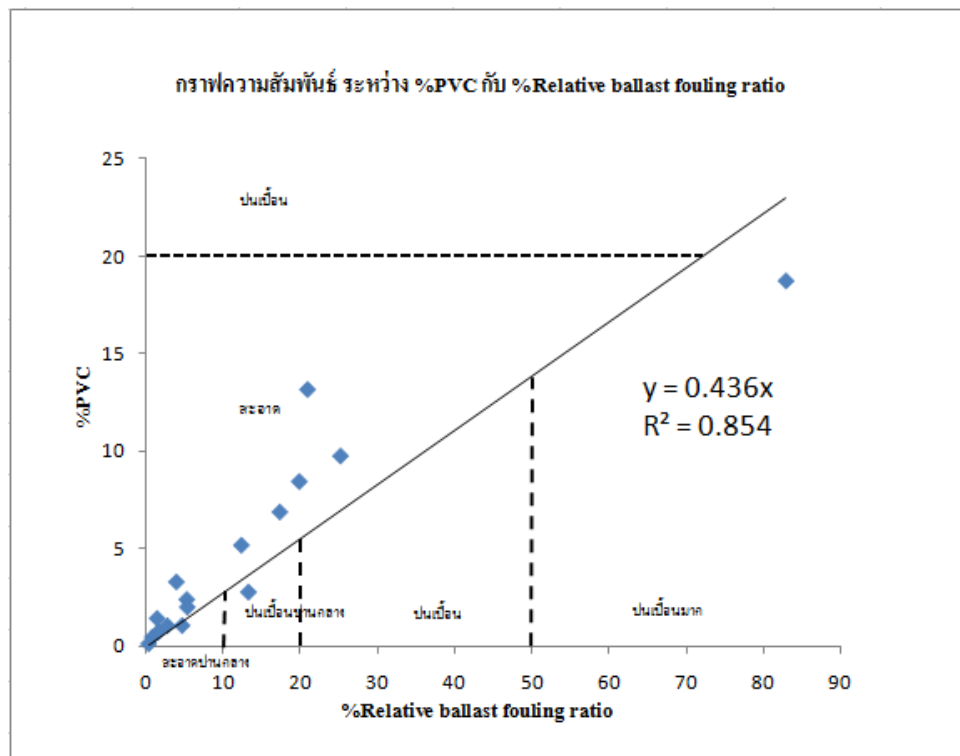
รูปที่ 4-8 ค่า Relative ballast fouling ratio กับ %PVC

จากรูปที่ 4-8 พบว่าความสัมพันธ์ระหว่างค่าที่ได้จากสมการการเปอร์เซ็นต์ปนเปื้อนในช่องว่าง และค่าที่ได้จากสมการการ Relative Ballast fouling ratio มีความสัมพันธ์กันเป็นเส้นตรงดังสมการ $y = 0.436x$ โดยสมการนี้ค่า x สามารถอธิบายการเปลี่ยนแปลงของค่า y ได้ 85.40%

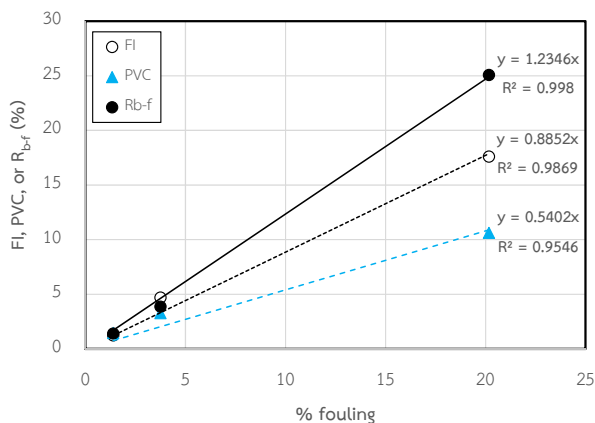
รูปที่ 7 ผลการวิเคราะห์ fouling

รูปที่ 7 แสดงความสัมพันธ์ระหว่างผลการวิเคราะห์ fouling ด้วยทฤษฎีต่างๆซึ่งแสดงว่าค่า FI, PVC, และ R_{b-f} มีความสัมพันธ์ที่เป็นเส้นตรงกับค่า % fouling ดังสมการที่ (4) และแสดงว่าค่า R_{b-f} มี sensitivity มากที่สุด

$$\left. \begin{aligned} FI &= 0.89 (\% \text{ fouling}) \\ PVC &= 0.54 (\% \text{ fouling}) \\ R_{b-f} &= 1.23 (\% \text{ fouling}) \end{aligned} \right\} \quad (4)$$
