การพัฒนาสภาพแวดล้อมในวัดที่เอื้อต่อการสร้างเสริมสุขภาพพระสงฆ์สูงอายุ
Development of Environment in Temple for the Elder Monks

โครงการวิจัยประเภทงบประมาณเงินรายได้จากเงินอุดหนุนรัฐบาล
(งบประมาณแผ่นดิน) ประจำปีงบประมาณ พ.ศ. 2557

แผนงานวิจัย การพัฒนาวัดต้นแบบเพื่อสร้างเสริมสุขภาพพระสงฆ์สูงอายุ
Development of Health Promoting Temple Model Among the Elder
Monks

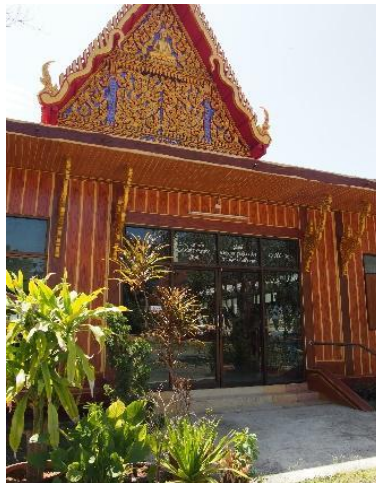
ภาพที่ 4-1 ศาลาการเปรียญ

1.1 ศาลาการเปรียญ เป็นอาคารคอนกรีตเสริมเหล็กสูง 1 ชั้น มีประโยชน์ใช้สอยในลักษณะอาคารอเนกประสงค์ เป็นอาคารที่พระภิกษุสงฆ์และฆราวาสใช้ทำกิจกรรมทางศาสนาร่วมกัน เช่น การทำบุญเลี้ยงพระ การแสดงธรรมเทศนา ฯลฯ มีการติดตั้งราวจับบันไดบริเวณทางเข้าศาลาที่มีการเปลี่ยนระดับของพื้นเพื่อช่วยพยุงผู้สูงอายุที่ยังสามารถเดินเท้าได้ แต่ไม่พบทางลาดสำหรับรถเข็นผู้สูงอายุ หรือผู้พิการที่ไม่สามารถเดินเองได้

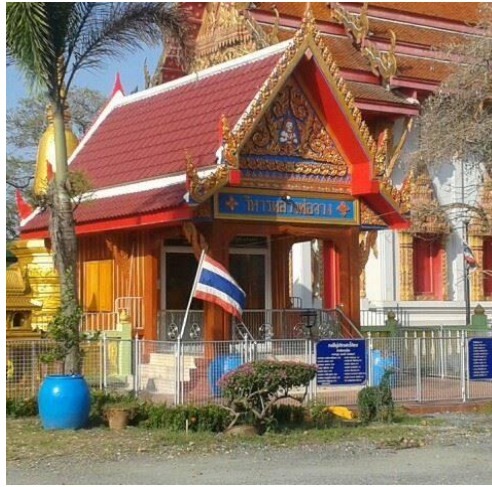
ภาพที่ 4-2 พระอุโบสถ

1.2 พระอุโบสถ เป็นอาคารคอนกรีตเสริมเหล็กสูง 1 ชั้นจะเปิดให้ใช้เฉพาะเมื่อมีงานพิธีกรรมทางศาสนา เช่น งานบวช งานเวียนเทียน

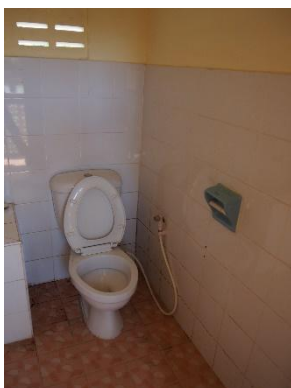
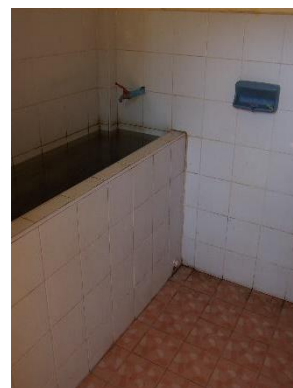
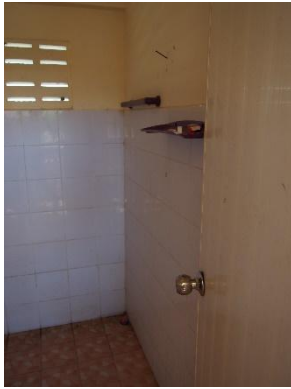
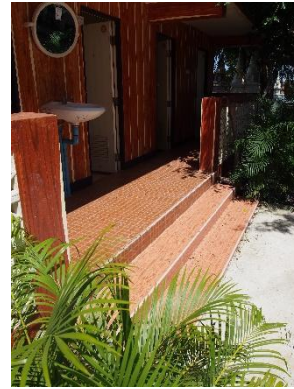
ภาพที่ 4-3 ห้องน้ำบริเวณศาลาการเปรียญ

1.3.1 ห้องน้ำบริเวณศาลาการเปรียญ สำหรับผู้มาทำกิจกรรมภายในวัด (บุคคลทั่วไป) เป็นห้องน้ำเรียงแถว ไม่แยกหญิง-ชาย จำนวน 6 ห้อง แบ่งเป็น ห้องอาบน้ำ 1 ห้อง และ ห้องส้วม 5 ห้อง โถสุขภัณฑ์เป็นแบบชักโครกทั้งหมด มีที่แขวนกระดาษชำระอยู่ในระยะเอื้อมถึง ใช้วัสดุพื้นผิวเป็นกระเบื้องที่ลื่น วัสดุพื้นผิวใช้สีที่แตกต่างระหว่างกำแพงกับพื้น มีระบบระบายน้ำที่ดี ไม่มีน้ำขัง ประตูห้องน้ำเป็นแบบบานเปิด อยู่ในลักษณะเปิดเข้าด้านใน มือจับประตูเป็นแบบกลมมน สีของพื้นผนังประตูกับขอบตัดกัน บันไดบริเวณห้องน้ำไม่มีราวกัน ภายในห้องน้ำไม่มีปั๊มหรือสัญญาณฉุกเฉินเพื่อขอความช่วยเหลือจากภายนอก และไม่มีห้องน้ำสำหรับผู้สูงอายุและผู้พิการ

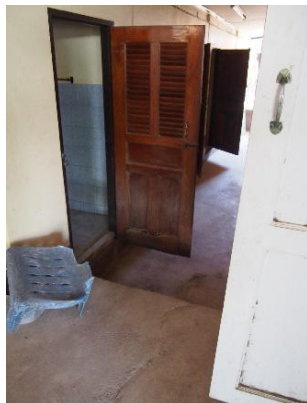
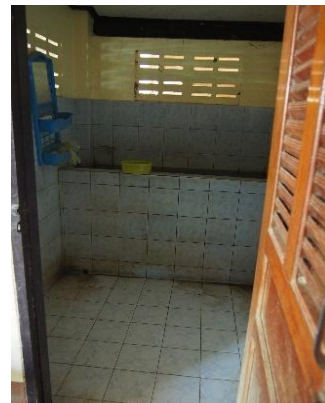
ภาพที่ 4-4 ห้องน้ำบริเวณด้านหลังกุฏิเจ้าอาวาส

1.3.2 ห้องน้ำบริเวณด้านหลังกุฏิเจ้าอาวาส เป็นห้องน้ำสำหรับพระสงฆ์ จำนวน 5 ห้อง เรียงติดกัน แบ่งเป็น ห้องอาบน้ำ 1 ห้อง และ ห้องส้วม 4 ห้อง โถสุขภัณฑ์ เป็นแบบชักโครกทั้งหมด มีที่แขวนกระดาษชำระอยู่ในระยะเอื้อมถึง ใช้วัสดุพื้นผิวเป็น กระเบื้องที่ลื่น พื้นผิวค่อนข้างสกปรก วัสดุพื้นผิวใช้สีที่แตกต่างระหว่างกำแพงกับพื้น มีน้ำขัง ประตูห้องน้ำเป็นแบบบานเปิด อยู่ในลักษณะเปิดเข้าด้านนอก มือจับประตูเป็นแบบแกน ผลัก สีของพื้นผนังประตูกับขอบใกล้เคียงกัน จากการสัมภาษณ์ผู้บริหารวัด พบว่า เนื่องจากจะมีการทុบห้องน้ำบริเวณนี้เนื่องจากการชำระ และเกิดน้ำท่วมขังเป็นประจำ

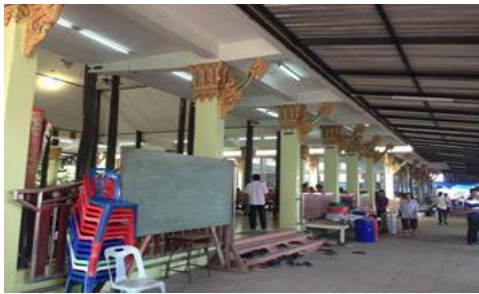
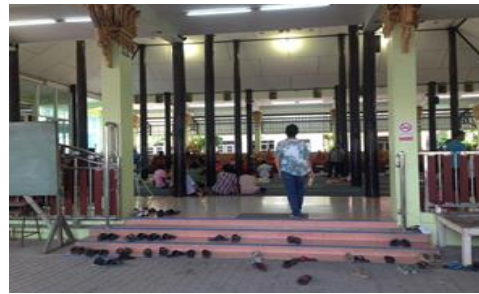
ภาพที่ 4-5 ด้านหน้าของศาลาการเปรียญ

1.1 ศาลาการเปรียญ เป็นอาคารคอนกรีตเสริมเหล็กสูง 1 ชั้น มีประโยชน์ใช้สอยในลักษณะอาคารอเนกประสงค์ เป็นอาคารที่พระภิกษุสงฆ์และฆราวาสใช้ทำกิจกรรมทางศาสนาพร้อมกัน เช่น การทำบุญเลี้ยงพระ การแสดงธรรมเทศนา ฯลฯ ปูพื้นด้วยหินขัด เวลาทำกิจกรรมจะปูเสื่อนั่งพื้น ศาลายกระดับสูงกว่าพื้นบริเวณนอกศาลา มีบันไดทางเข้า

ศาลา 2 ทาง คือ ด้านหน้า และด้านข้าง มีราวจับสำหรับพยุงขึ้นบันได แต่ไม่มีทางลาด
สำหรับทางเข้ารถเข็นเข้าศาลา รอบศาลามีรั้วกั้น

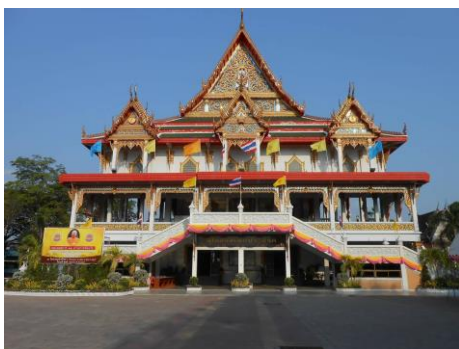
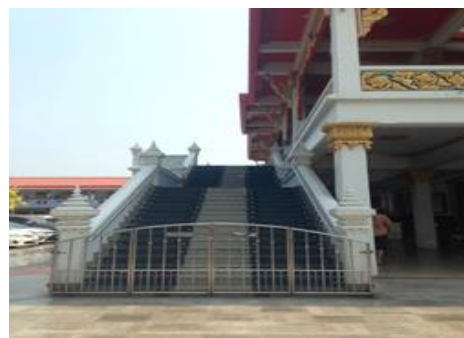
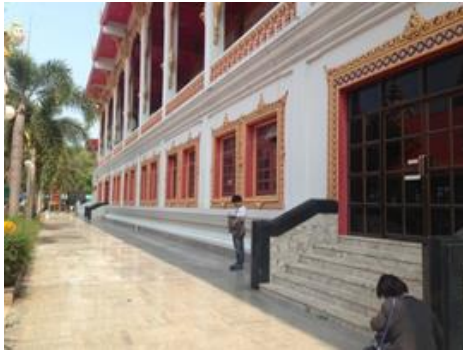
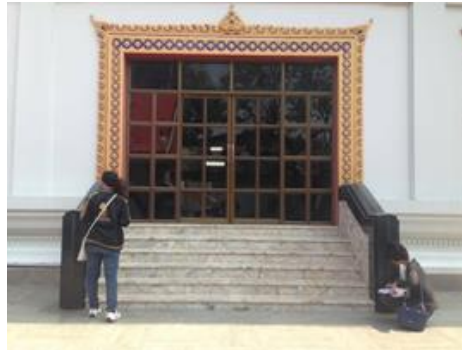
ภาพที่ 4-7 พระอุโบสถ หรือ อุโบสถอเนกประสงค์

1.2 พระอุโบสถ หรือ อุโบสถอนกประสงค์ เป็นอาคารคอนกรีตเสริมเหล็ก 2 ชั้น
ปูพื้นและบันไดด้วยหินอ่อนทั้งหมด ใช้ประกอบพิธีกรรมในการทำสังฆกรรม ส่วนหน้าอาคาร
มีบันไดสามารถขึ้น – ลง ชั้นสองได้ 2 ด้าน มีการติดแผ่นยางพื้นบันไดป้องกันการลื่น ส่วน
ชั้นล่างทางเข้าอุโบสถอยู่ด้านข้างเป็นบันไดหินอ่อน 5 ขั้น ไม่มีการติดแผ่นยางพื้นบันได
ป้องกันการลื่น ทั้งอาคารไม่มีทางขึ้นสำหรับรถเข็น

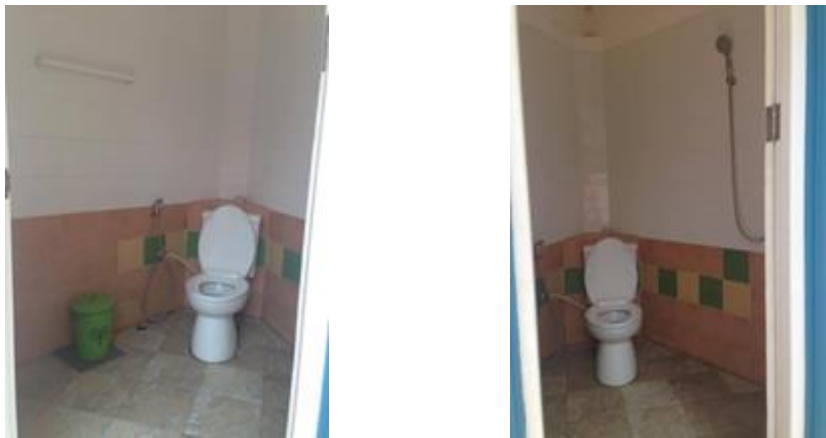
ภาพที่ 4-10 ห้องน้ำแปดเหลี่ยมอยู่บริเวณใกล้หอรระซัง ด้านในห้องน้ำ

1.3.2 ห้องน้ำแปดเหลี่ยมบริเวณใกล้หอรระซัง เป็นห้องน้ำที่สร้างขึ้นใหม่แยกอาคารห้องน้ำชาย-หญิง โดยห้องน้ำชายมีห้องส้วม จำนวน 5 ห้อง และห้องน้ำหญิง มีห้องส้วม จำนวน 5 ห้อง เป็นโถสุขภัณฑ์แบบชักโครกทั้งหมด ด้านในห้องน้ำทั้งชายและหญิง แต่ละห้องมีราวตากผ้า ฝักบัว ถังขยะ ที่ฉีกกัน บางห้องมีอ่างล้างมือ ไม่มีราวพุงลูกสำหรับผู้สูงอายุ วัสดุที่ใช้ปูพื้นเป็นกระเบื้องมีลักษณะพื้นผิวไม่ลื่นใช้สีที่แตกต่างกันระหว่างกำแพงกับพื้น มีระบบระบายน้ำที่ดี ไม่มีน้ำขัง ประตูห้องน้ำเป็นแบบบานเปิด อยู่ในลักษณะเปิดเข้าด้านใน ด้านนอกห้องน้ำมีรั้วรอบห้องน้ำและมีประตูปิด

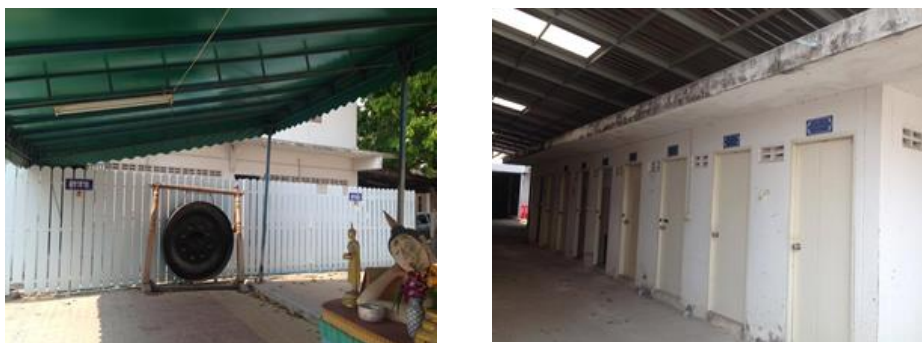
ภาพที่ 4-12 ห้องน้ำเก่าบริเวณใกล้หอรระฆัง

1.3.3 ห้องน้ำเก่าบริเวณใกล้หอรระฆัง ปัจจุบันปิดใช้งานและทางวัดมีการวางแผนทำลายทิ้งเพราะไม่สามารถใช้งานได้แล้ว

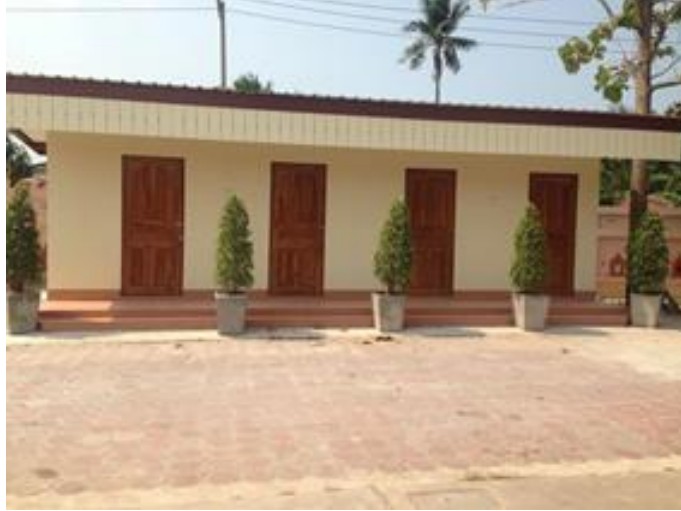
ภาพที่ 4-13 ห้องน้ำตึกกำแพงหน้าเมรุ

1.3.4 ห้องน้ำบริเวณกำแพงหน้าเมรุ จะเปิดให้บริการเมื่อมีกิจกรรมหรือพิธีการที่จัดบริเวณเมรุเท่านั้น ทั้งหมด 4 ห้อง ไม่แยกชาย-หญิง
