การประเมินกำลังรับแรงดัดและความเหนียวของคานคอนกรีตเสริมเหล็กที่เหล็กเสริมเกิดสนิม

Evaluation of Flexural Strength and Ductility of
Corroded Reinforced Concrete Beams

ผศ. ดร. อานนท์ วงษ์แก้ว

มหาวิทยาลัยบูรพา

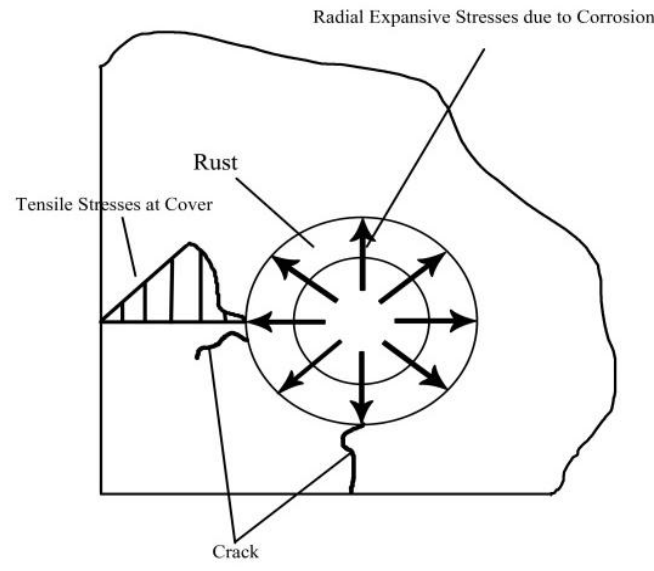
รูปที่ 2.3 แสดงภาพถ่ายการเกิดรอยแตกร้าวของคาน ค.ส.ล. ที่เกิดขึ้นเนื่องจากเหล็กเสริมเกิดสนิม

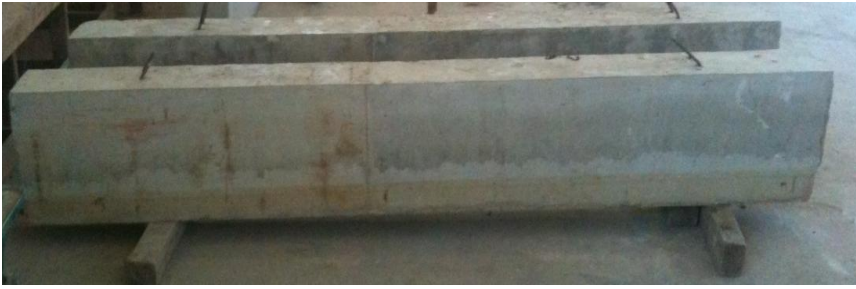
รูปที่ 4.5 คาน B15 ที่ผิวคานมีคราบสนิมเกาะอยู่เล็กน้อย คานอยู่ในสถานะที่ 1

ผลที่ได้จากการนำคานทั้ง 6 ตัว ไปทำการเร่งปฏิกิริยาสนิมเหล็กในคานคอนกรีตเสริมเหล็ก ผลที่ได้คือ คานมีการเปลี่ยนแปลงเป็นไปตามทฤษฎี 4 สภาวะการแตกร้าวเนื่องจากการเกิดสนิมเหล็กในคานคอนกรีตเสริมเหล็ก ดังที่กล่าวไว้ในบทที่ 2 คานที่กำหนดให้เกิดการสูญเสียระดับต่ำ (15%) อยู่ในช่วงสภาวะที่ 1 เกิดการซึมผ่านของคลอไรด์และเริ่มกัดกร่อนที่รอบๆบริเวณเหล็กเสริม คาน B15 จากสภาพภายนอกของคานมีคราบสนิมเกาะอยู่เฉพาะคานช่วงล่างที่สัมผัสกับน้ำ ดังรูปที่ 4.5 คานที่กำหนดให้เกิดการสูญเสียระดับกลาง (30%) อยู่ในสภาวะที่ 2 เกิดการแผ่และขยายการกัดกร่อนของสนิมส่งผลให้คอนกรีตเกิดการแตกร้าว ที่ปลายคานใต้เหล็กเสริมล่างเนื้อคอนกรีตมีการหลุดออก ดังรูปที่ 4.6 และคานที่กำหนดให้การสูญเสียระดับสูง (50%) อยู่ในสภาวะที่ 3 เกิดการแตกร้าวมากขึ้นและมีการกัดกร่อนที่รุนแรงในส่วนที่มีความชื้นเหมาะสม คาน B50 ผิวคานบริเวณเหล็กปลอกมีการหลุดออกและคราบสนิมซึมขึ้นจนถึงผิวคานด้านบน ดังรูปที่ 4.7

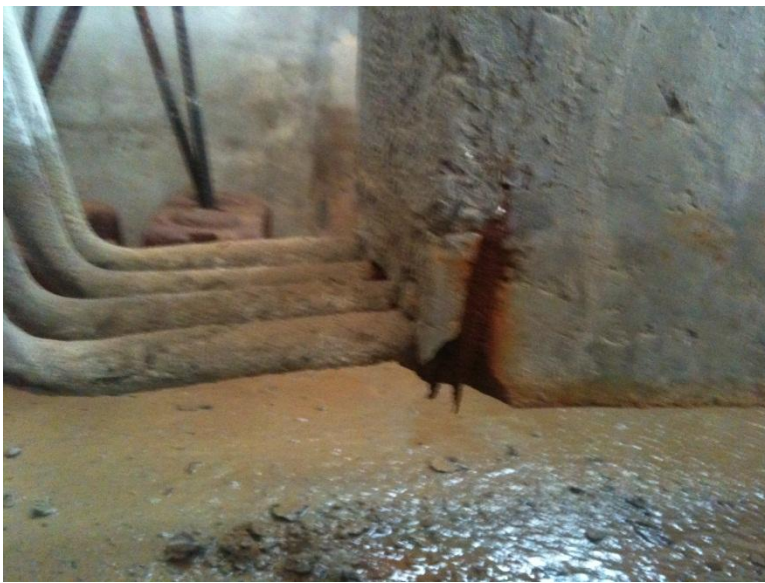
รูปที่ 4.6 คาน B30 ที่ปลายคานใต้เหล็กเสริมล่างเนื้อคอนกรีตมีการหลุดออก คานอยู่ในสถานะที่ 2

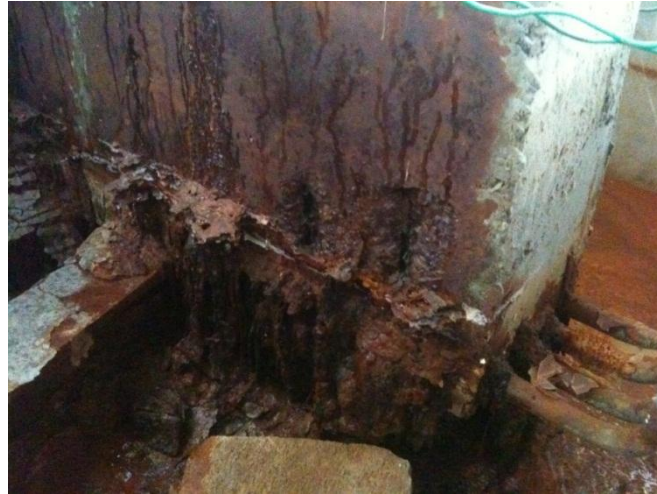
รูปที่ 4.7 แสดงคาน B50 มีคราบสนิมและเกิดการแตกร้าวหลุดกร่อน คานอยู่ในสถานะที่ 3

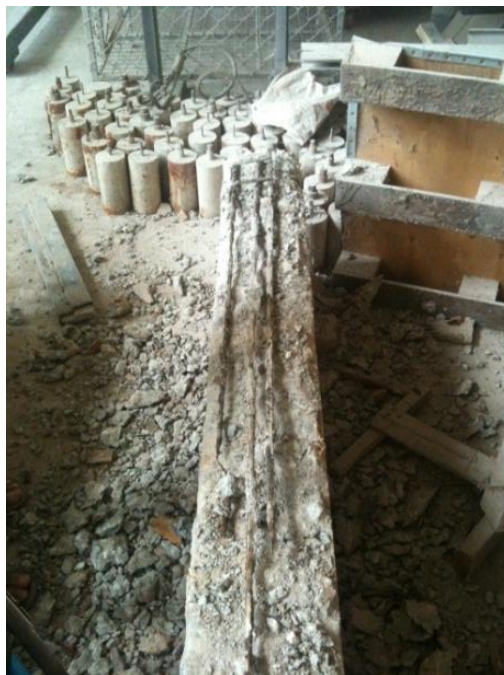
รูปที่ 4.8 คานที่ได้ทำการสกัดผิวคอนกรีตจึงถึงเหล็กกลาง

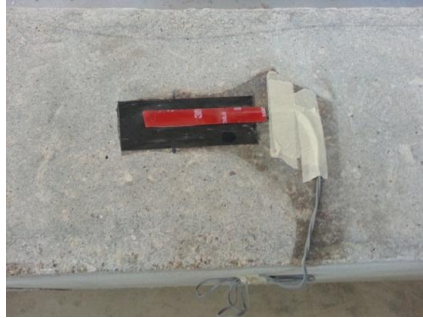
รูปที่ 4.18 การติดตั้ง Electrical Strain Gauge

4.18 แสดงภาพที่ติดแผ่นป้องกันเรียบร้อย ในการติดตั้ง Strain Gauge เพื่อให้อยู่ในตำแหน่งกลางคาน ต้องวัดระยะและทำเครื่องหมายเป็นเป็นรูป + ดังรูปที่ 4.19 จากนั้นให้นำ Strain Gauge มาติดให้อยู่ใน ตำแหน่งกึ่งกลางคาน ดังรูปที่ 4.20 การติด Strain Gauge เมื่อทากาวแห้งสนิทแล้วก็สามารถติดแผ่น ป้องกัน Strain Gauge ได้ทันที

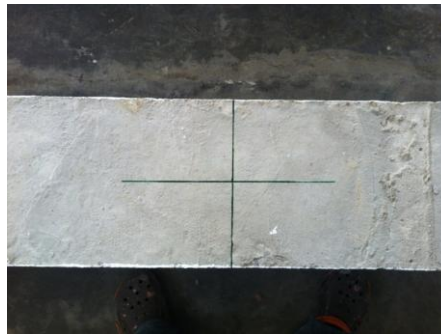
รูปที่ 4.19 ภาพแสดงการทำเครื่องหมายสำหรับติดตั้ง Strain Gauge ที่ตำแหน่งกลางคาน

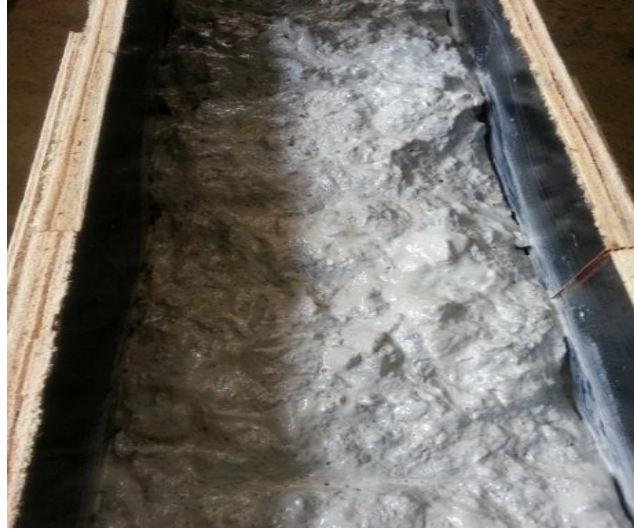
รูปที่ 4.24 ติดตั้งแบบหล่อคอนกรีตและท่อน้ำยาเชื่อมประสาน

2. ติดตั้งแบบหล่อคอนกรีตและท่อน้ำยาเชื่อมประสานระหว่างคอนกรีตเก่ากับคอนกรีตใหม่ รูปที่ 4.24 แสดงการเข้าแบบคานและท่อน้ำยาประสานระหว่างปูนเก่าและปูนใหม่ ปล่อยให้ตั้งให้น้ำยามีความหนืดประมาณ 30 นาที

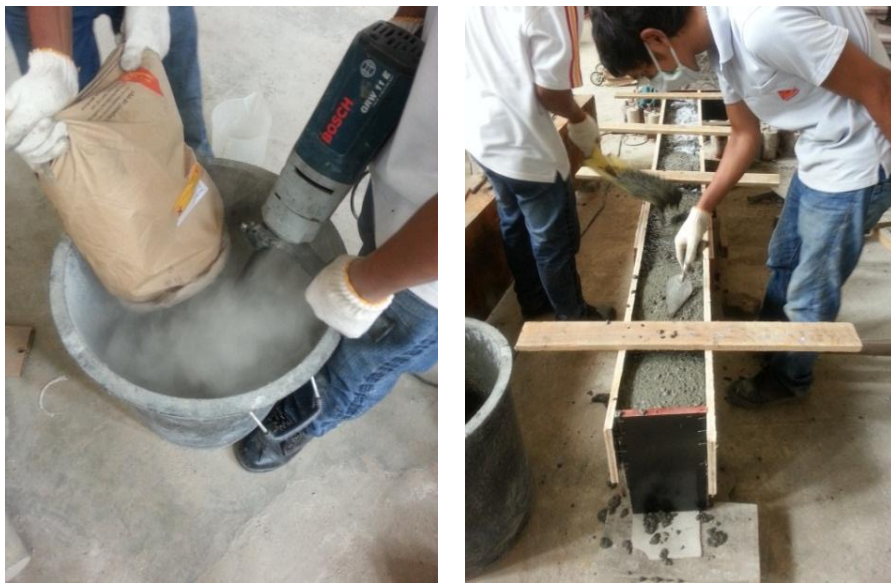
รูปที่ 4.25 การผสม Sika Micro SCC และการเทลงในแบบหล่อ

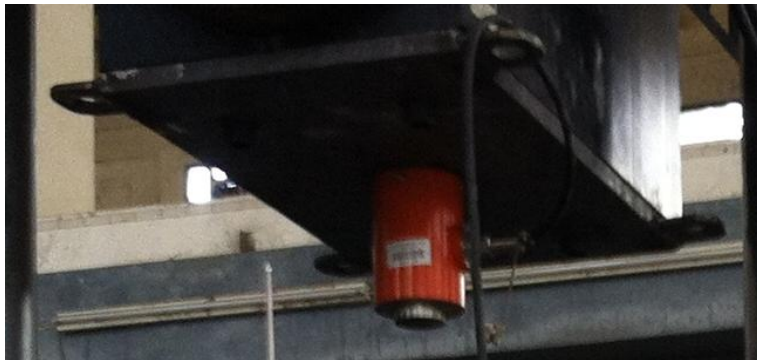
รูปที่ 5.4 แสดงการยึดติดแผ่น Load cell ไปที่ UTM

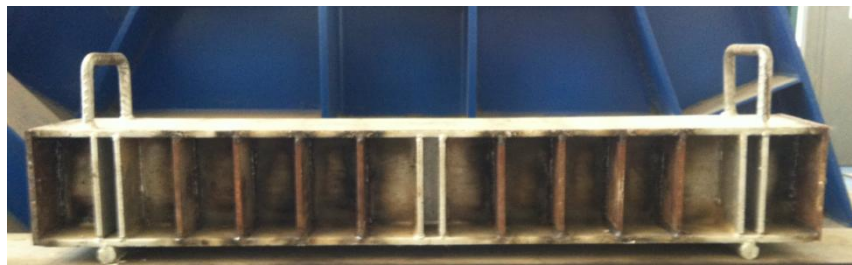
รูปที่ 5.5 คานเหล็กใช้กดแบบ 2 จุด

2. คานเหล็กที่ใช้เป็นแท่นสำหรับการถ่ายน้ำหนักจากเครื่องทดสอบลงสู่คานคอนกรีตเสริมเหล็ก โดยคานเหล็กมีจุดรองรับอย่างง่าย วางบนหลังคานคอนกรีต โดยคานเหล็กถูกออกแบบให้สามารถรับน้ำหนักได้สูงกว่าคานคอนกรีตเสริมเหล็กที่เชื่อมด้วยแผ่นไฟเบอร์ใยแก้ว เพื่อให้ไม่ให้เกิดวิบัติก่อนคานคอนกรีตที่นำมาทดสอบ ดังรูปที่ 5.5

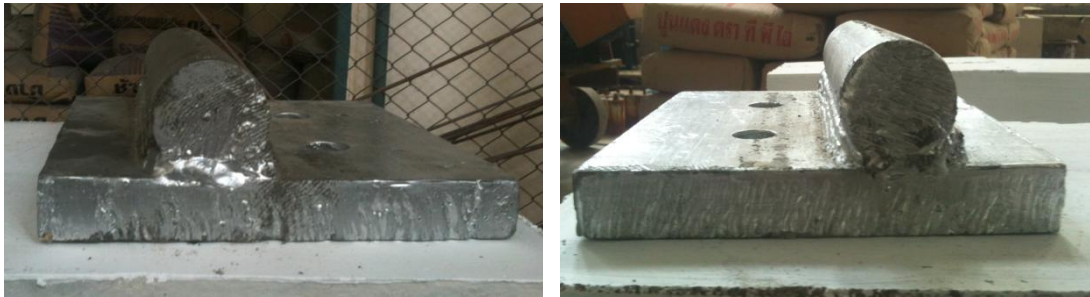
รูปที่ 5.7 ภาพแสดงจุดรองรับ

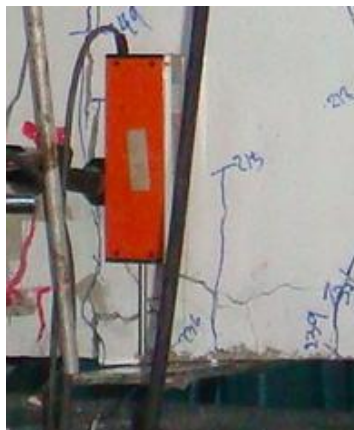
รูปที่ 5.9 เครื่องมือวัดการโก่งตัวของท้องคาน และ การเคลื่อนตัวลงของแท่นทดสอบ UTM

5. LVDT เครื่องมือวัดระยะการโก่งตัวของท้องคาน และวัดการเคลื่อนตัวของเครื่องทดสอบ รูปที่ 5.9 ด้านซ้ายแสดง LVDT ขนาดเล็ก สามารถวัดระยะได้ 50 มิลลิเมตร ใช้สำหรับวัดการโก่งตัวของคานทดสอบ รูปที่ 5.9 ด้านขวาแสดง LVDT ขนาดใหญ่ สามารถวัดระยะได้ 80 มิลลิเมตร ใช้สำหรับวัดการเคลื่อนตัวส่วนหัวเครื่องทดสอบ

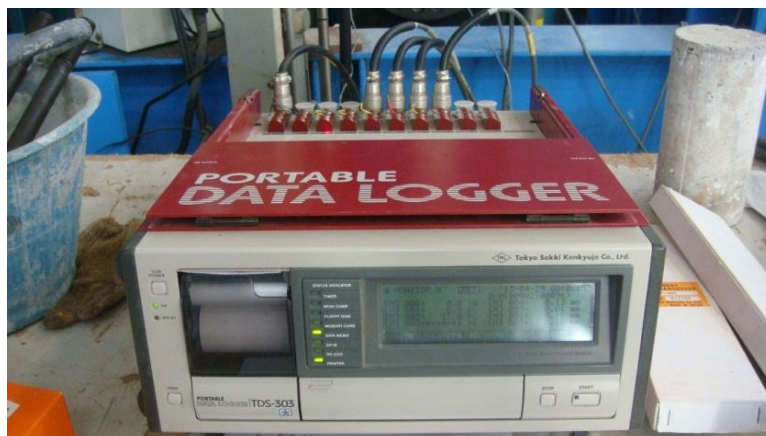
รูปที่ 5.11 เครื่องบันทึกค่าน้ำหนักบรรทุก การโก่งตัวของห้องคาน การเคลื่อนตัวของส่วนหัวของเครื่องทดสอบ

7. เครื่อง Data Logger เป็นเครื่องมือที่ใช้สำหรับบันทึกข้อมูลอุปกรณ์ต่างๆ ที่ใช้ในการทดสอบเช่น Load Cell ,LVDT และ Strain Gauge โดยต่อสายจากอุปกรณ์ต่างๆ เข้ากับเครื่อง Data Logger เพื่อเก็บข้อมูลต่างๆ นำไปวิเคราะห์ผล ดังรูปที่ 5.11

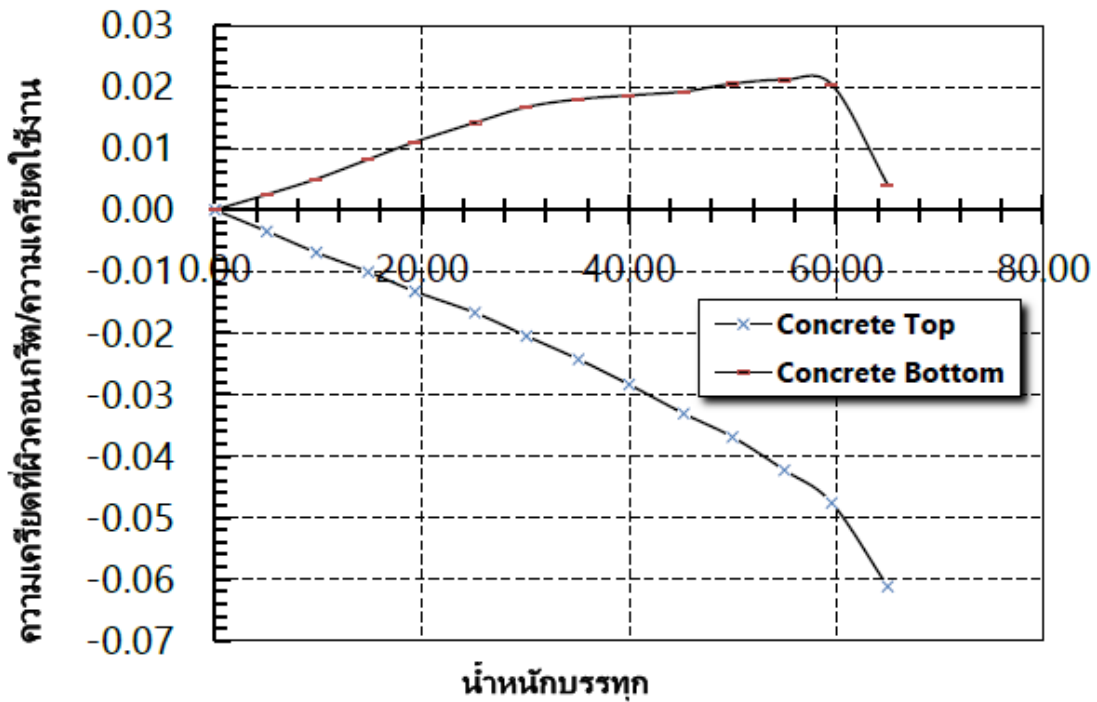
รูปที่ 5.13 กราฟแสดงสัมพันธ์ระหว่างความเครียดที่ผิวคอนกรีต/ความเครียดใช้งานของคอนกรีตกับน้ำหนักบรรทุก ที่ผิวบนและผิวล่างคานคอนกรีต

รูปที่ 5.13 กราฟแสดงความสัมพันธ์ระหว่าง ความเครียดที่ผิวคอนกรีต/ความเครียดใช้งานของคอนกรีตกับน้ำหนักบรรทุกบนคาน พบว่าเมื่อน้ำหนักบรรทุกประมาณ 60 กิโลนิวตัน เป็นตำแหน่งที่คานเกิดรอยร้าวพอดี กราฟในช่วงที่มีค่าเป็นบวกคือ ค่าความเครียดของคอนกรีตผิวล่าง และ กราฟในช่วงที่มีค่าเป็นลบคือ ค่าความเครียดของคอนกรีตผิวบน เส้นกราฟมีลักษณะเอียงเป็นเส้นตรง ความชันเพิ่มขึ้นเรื่อยๆ ตามน้ำหนักบรรทุกทั้งกราฟของคอนกรีตผิวบนและคอนกรีตผิวล่าง แสดงว่าคอนกรีตเกิดการยืดตัวและหดตัวตามน้ำหนักบรรทุกที่เพิ่มขึ้น เมื่อมาถึงตำแหน่งที่เริ่มเกิดการแตกร้าว ทิศทางของเส้นกราฟมีการเปลี่ยนแปลงซึ่งมีความสอดคล้องกับกราฟในรูปที่ 5.12 ด้วย

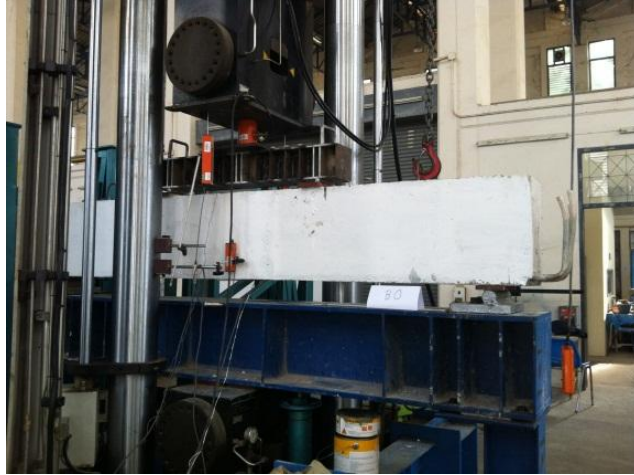
รูปที่ 5.14 ภาพก่อนทำการทดสอบคาน B0

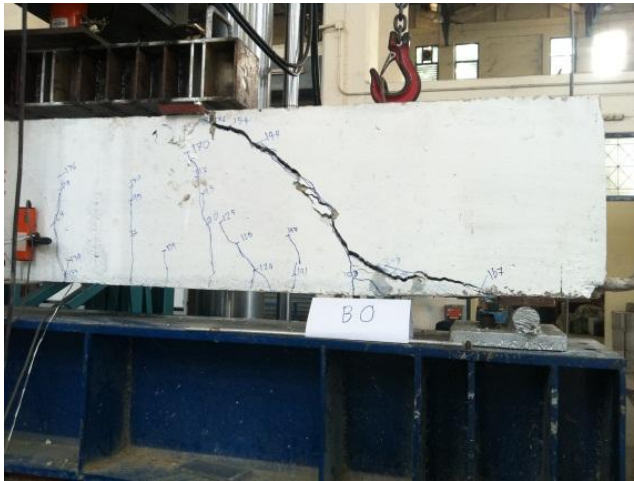
รูปที่ 5.15 ภาพหลังทำการทดสอบคาน B0

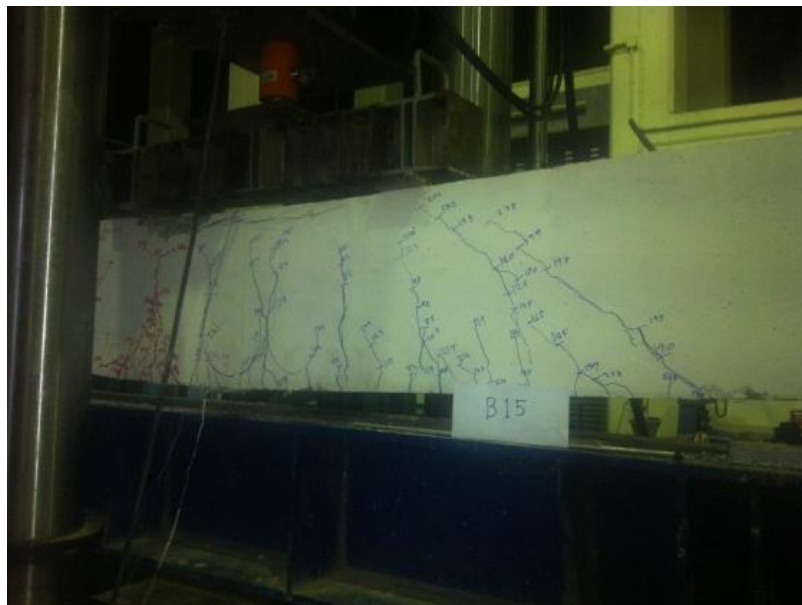
รูปที่ 5.20 ภาพหลังทำการทดสอบคาน B15

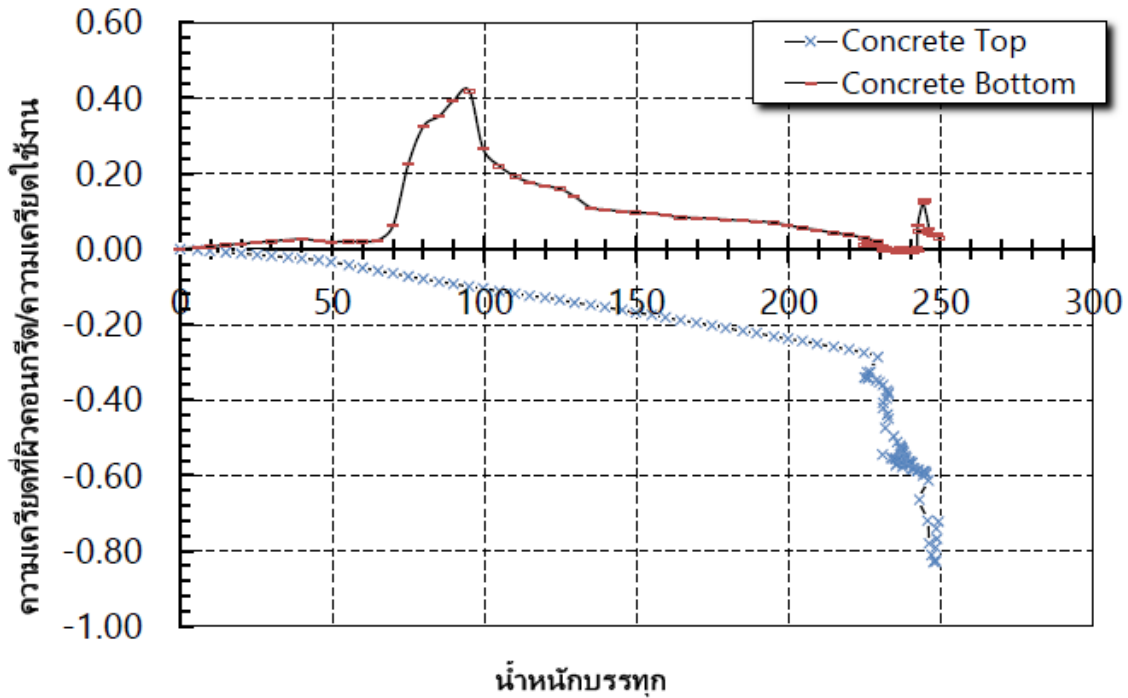
รูปที่ 5.23 แสดงสัมพันธ์ระหว่างแกน Y ความเครียดที่ผิวคอนกรีต/ความเครียดใช้งานของคานคอนกรีต กับ แกน x น้ำหนักบรรทุก (มิลลิเมตร) ของคาน B30

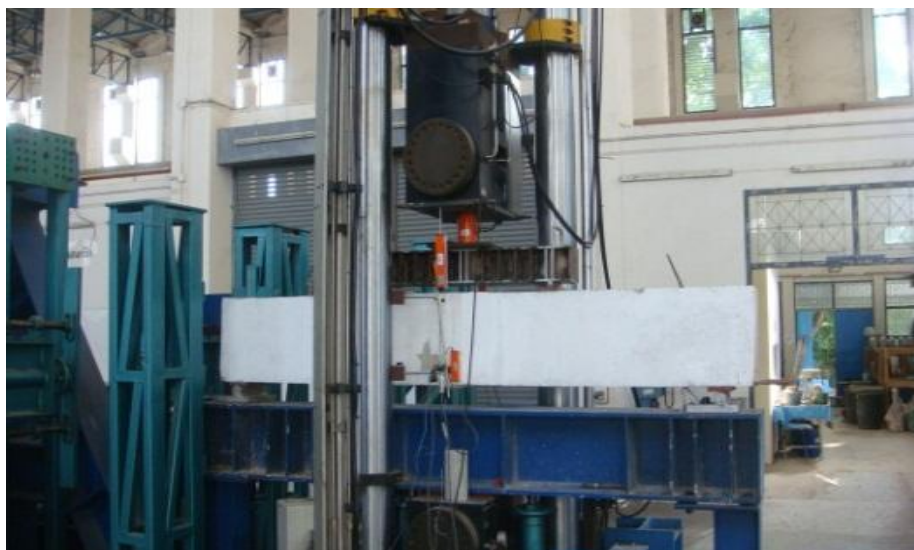
รูปที่ 5.24 ภาพก่อนทำการทดสอบคาน B 30

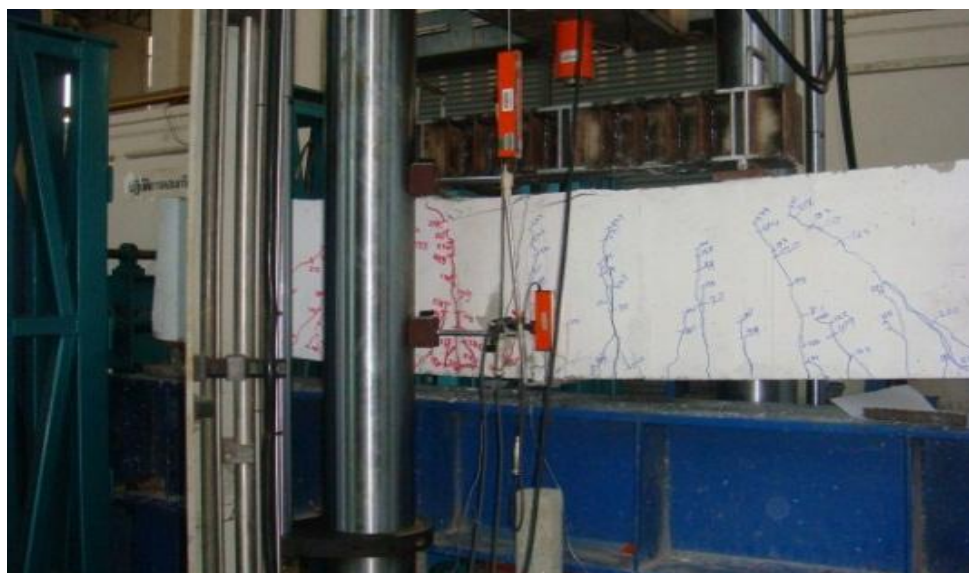
รูปที่ 5.25 ภาพหลังทำการทดสอบคาน B30

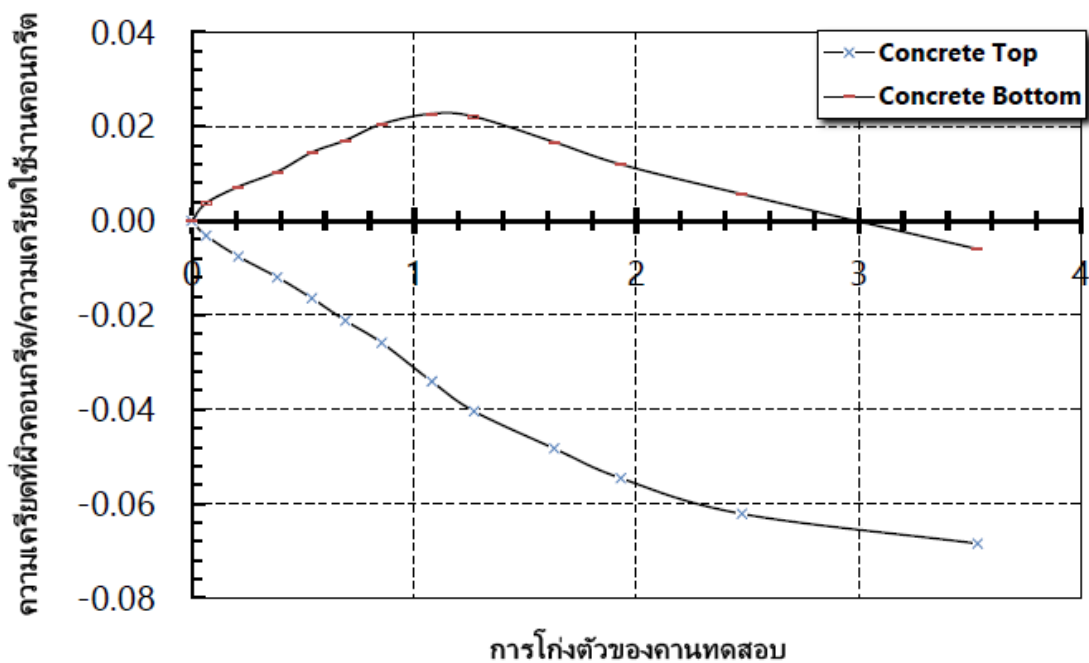
รูปที่ 5.27 กราฟแสดงสัมพันธ์ระหว่างแกน Y ความเครียดที่ผิวคอนกรีต/ความเครียดใช้งานของคอนกรีต กับแกน X การโก่งตัวของคานทดสอบ (มิลลิเมตร) B50

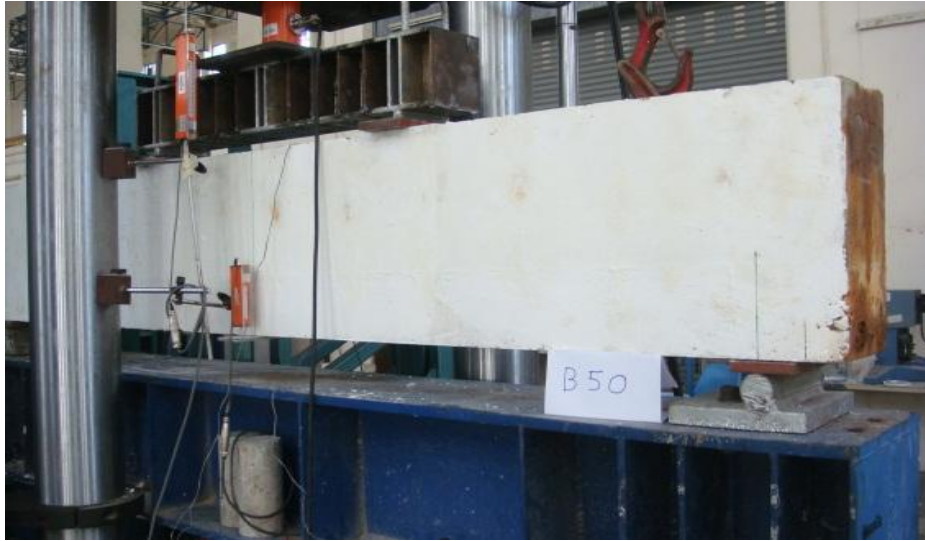
รูปที่ 5.29 ภาพก่อนทำการทดสอบคาน B50

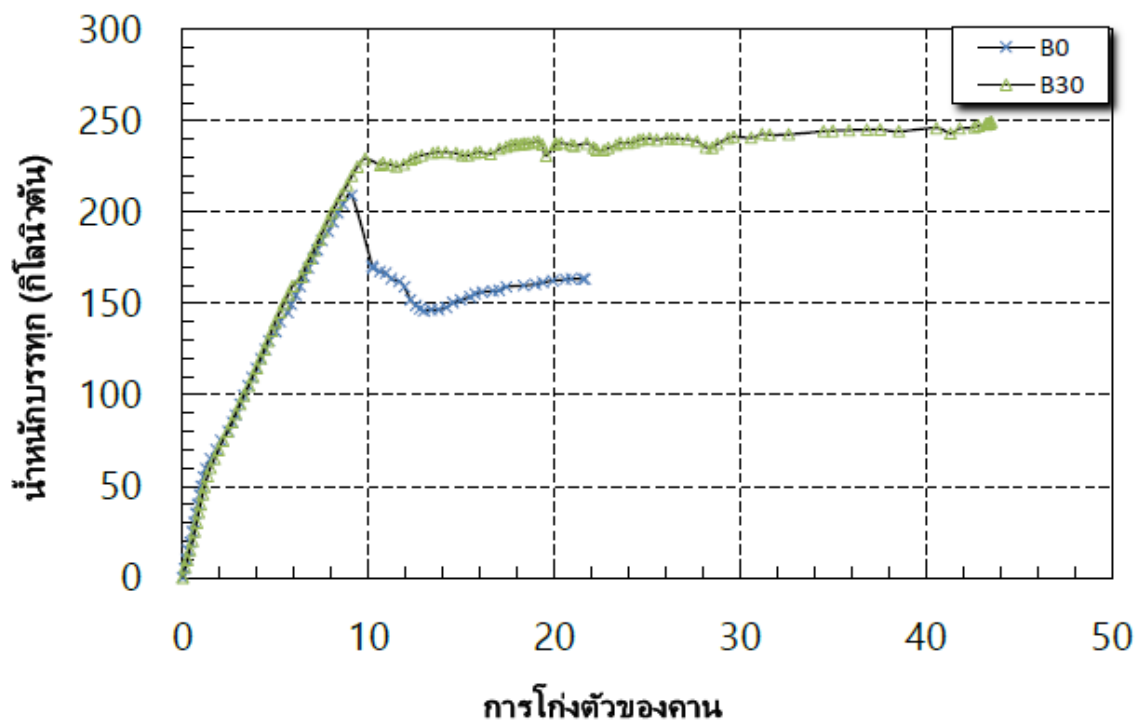
รูปที่ 6.4 กราฟแสดงการเปรียบเทียบความสัมพันธ์ระหว่างแกน Y น้ำหนักรรทุก (กิโลนิวตัน) กับ แกน X การโก่งตัวของคานทดสอบ (มิลลิเมตร) ของคาน B0 และ B30
