การลดของเสียในกระบวนการผลิตท่อไอเสียรถยนต์

นาถวรรณ จรัสทิพย์มณี: การลดของเสียในกระบวนการผลิตท่อไอเสียรถยนต์ (DEFECT REDUCTION IN AUTOMOTIVE EXHAUST PIPE) คณะกรรมการควบคุมงานนิพนธ์: กฤษดา ประสพชัยชนะ, Ph.D. 86 หน้า. ปี พ.ศ 2561.

NATTAWAN JARATTIPMANEE: DEFECT REDUCTION IN AUTOMOTIVE
EXHAUST PIPE. ADVISORY COMMITTEE: KRITSADA PRASOPCHAICHANA, Ph.D.
86 P. 2018.

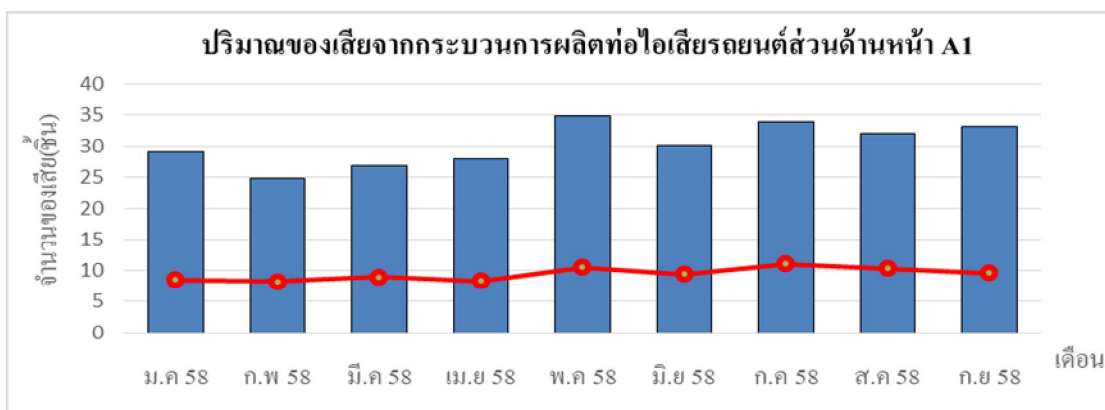
ภาพที่ 1-1 กราฟปริมาณของเสียตั้งแต่เดือนมกราคมถึงเดือนกันยายน พ.ศ. 2558 ของบริษัท
กรณีศึกษา

ในปัจจุบันบริษัทกรณิศศึกษามีของเสีย และชิ้นงานที่ต้องแก้ไข ที่เกิดจากกระบวนการประกอบท่อไอเสียรถยนต์ส่วนด้านหน้า A1 มีมูลค่าของเสียสูงเป็นอันดับ 1 เนื่องจากเป็นขั้นตอนสุดท้ายก่อนเป็นชิ้นงานสำเร็จรูป จึงมีราคาสูง ดังนั้น ผู้วิจัยจึงได้เลือกทำการศึกษาและเก็บข้อมูลปริมาณของเสียตั้งแต่เดือนมกราคมถึงเดือนกันยายน พ.ศ. 2558 พบว่า มีปริมาณของเสีย ที่เกิดจากการผลิตท่อไอเสียรถยนต์ส่วนด้านหน้า A1 เฉลี่ยเดือนละ 30 ชิ้น คิดเป็น 0.64 เปอร์เซ็นต์ นอกจากนี้ยังมีปริมาณการแก้ไขชิ้นงานระหว่างกระบวนการผลิต ซึ่งปัจจุบันมีปริมาณการแก้ไขชิ้นงานเฉลี่ยเดือนละ 866 ชิ้น หรือคิดเป็น 18.37 เปอร์เซ็นต์ ข้อมูลปริมาณของเสียคิดเป็นเปอร์เซ็นต์ ดังตารางที่ 1-1 และกราฟปริมาณของเสีย ภาพที่ 1-1

จากข้อมูลดังกล่าวจะเห็นได้ว่าปริมาณของเสียมีแนวโน้มที่เพิ่มสูงขึ้นในแต่ละเดือน จึงต้องทำการหาสาเหตุ และวิธีการแก้ไขอย่างเร่งด่วน เนื่องจากส่งผลกระทบต่อต้นทุน ประสิทธิภาพของกระบวนการผลิต และอาจส่งผลถึงคุณภาพสินค้าที่จะส่งมอบให้กับลูกค้า

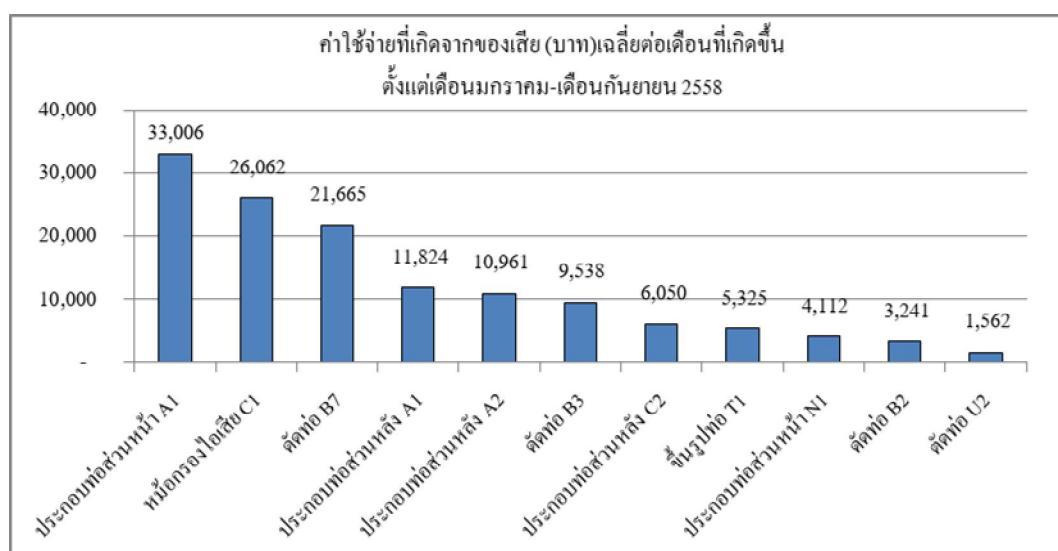
ภาพที่ 3-1 มูลค่าของเสียต่อเดือน (บาท) ตั้งแต่เดือนมกราคมถึงเดือนกันยายน พ.ศ. 2558 ของบริษัทกรณีศึกษา

ข้อมูลต้นทุนที่เกิดจากของเสียของบริษัทกรณีศึกษาดังภาพที่ 3-1 แสดงให้ทราบถึงกระบวนการที่เกิดของเสีย เฉลี่ยต่อเดือนตั้งแต่เดือนมกราคมถึงเดือนกันยายน พ.ศ. 2558 โดยแยกเป็นมูลค่าของเสียของแต่ละกระบวนการผลิต พบว่ากระบวนการที่มีมูลค่าของเสียมากที่สุด คือ กระบวนการประกอบท่อไอเสียรยนต์ส่วนด้านหน้า A1 เนื่องจากเป็นกระบวนการผลิตที่มีราคาต้นทุนต่อชิ้นสูง

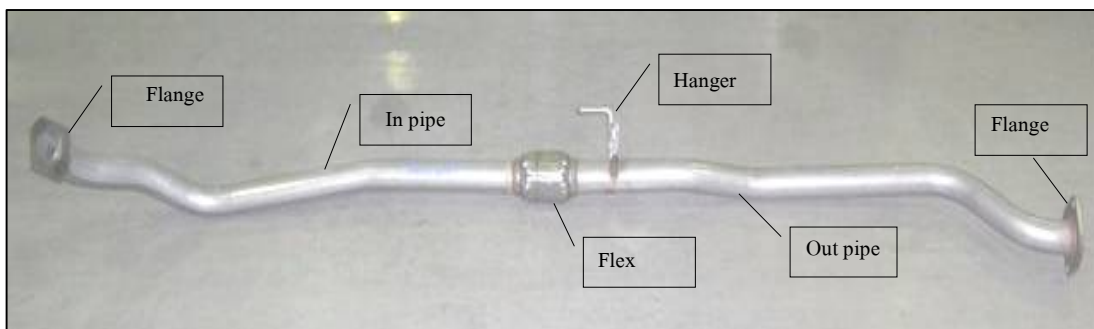
ภาพที่ 3-2 ตัวอย่างชิ้นงานท่อไอเสียรถยนต์ส่วนด้านหน้า A1

ท่อไอเสียรถยนต์ส่วนด้านหน้า A1 ประกอบด้วย 5 ชิ้นส่วนหลัก มีลักษณะและทำหน้าที่แตกต่างกัน ดังตารางที่ 3-1

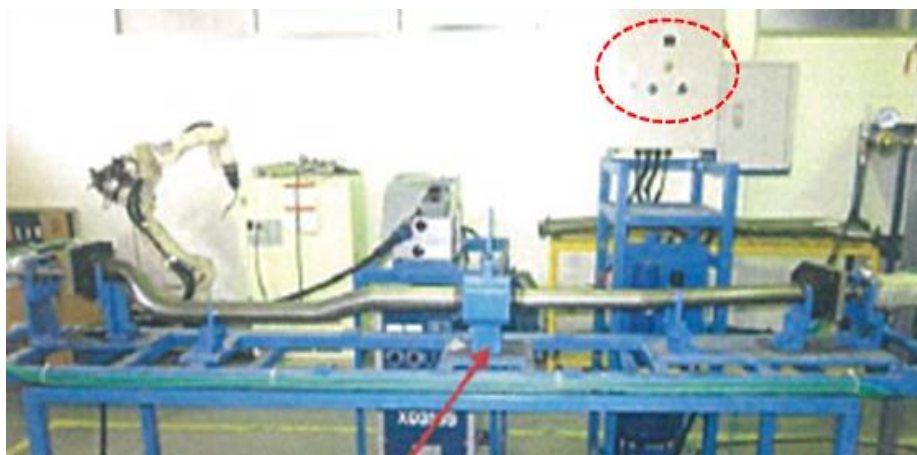
ภาพที่ 3-4 การตรวจสอบรอยรั่วด้วยวิธี ใช้ลมอัดเพื่อดูว่ามีรอยรั่วตรงจุดไหนหรือไม่

1. ตรวจสอบท้ายกระบวนการผลิต โดยตรวจสอบด้วยอุปกรณ์จับยึดและอุปกรณ์ กำหนดตำแหน่งทุกชิ้นงานที่ผ่านกระบวนการนั้น ๆ
2. ชิ้นงานที่ผลิตเสร็จแล้วต้องผ่านการตรวจสอบด้วยการใช้ลมอัดเพื่อดูว่ามีรอยรั่วตรง จุดไหนหรือไม่ หากพบรอยรั่วเครื่องจะส่งเสียงเตือนและส่งสัญญาณ ไฟ สีแดง ให้ทราบ ดังภาพที่

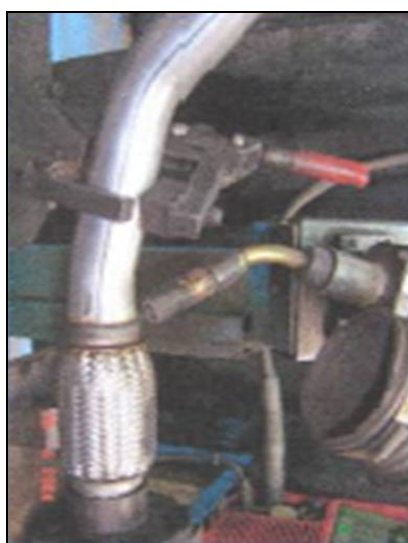
ภาพที่ 3-7 ตัวอย่างการเชื่อมงานจุดที่ 2 แบบแนวตั้ง

จุดเชื่อมที่ 2 เป็นการเชื่อมแบบแนวตั้ง โดยเชื่อมที่สายการผลิตย่อย ก่อนเข้าสายการผลิตหลัก เนื่องจากลักษณะของท่อขาเข้า มีความโค้งน้อย และไม่มีตัวเกี่ยวยึดระหว่างท่อกับชิ้นส่วนอื่นของรถยนต์ (Hanger) ท่อจึงสามารถหมุนได้อย่างอิสระ ชิ้นงานไม่เสี่ยงหมุนมาสัมผัสหัวเชื่อม ทำให้สามารถเชื่อมในแนวตั้งได้ เนื่องจากลักษณะการเชื่อม คือ ให้ท่อหมุนรอบเป็นวงกลม โดยที่หัวเชื่อมทำงานอยู่กับที่เพื่อเชื่อมตามแนวการหมุนของท่อ การเชื่อมแนวตั้งทำให้ลวดเชื่อมที่ละลายไหลลงร่องระหว่าง Pipe กับ Flex ดังนั้น จึงไม่มีปัญหาลวดไหลไปสัมผัสขอบโค้ง Pipe ซึ่งเป็นสาเหตุของปัญหาท่อรั่วซึม ดังภาพที่ 3-7

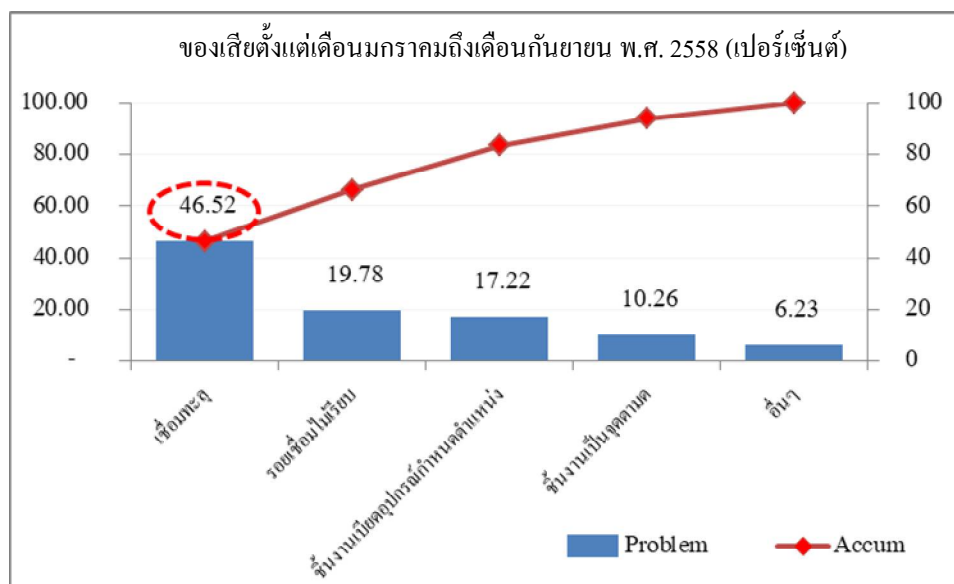
ภาพที่ 3-10 ประเภทของเสียที่พบจากการผลิตท่อไอเสียรถยนต์ส่วนด้านหน้า A1 ในช่วงเดือนมกราคมถึงเดือนกันยายน พ.ศ. 2558 เรียงลำดับจากมากที่สุดไปน้อยสุด โดยคิดเป็นเปอร์เซ็นต์

จากข้อมูลการจำแนกประเภทของเสีย พบว่าของเสียที่พบมากที่สุด เกิดจากการเชื่อมทะลุ ดังภาพที่ 3-10

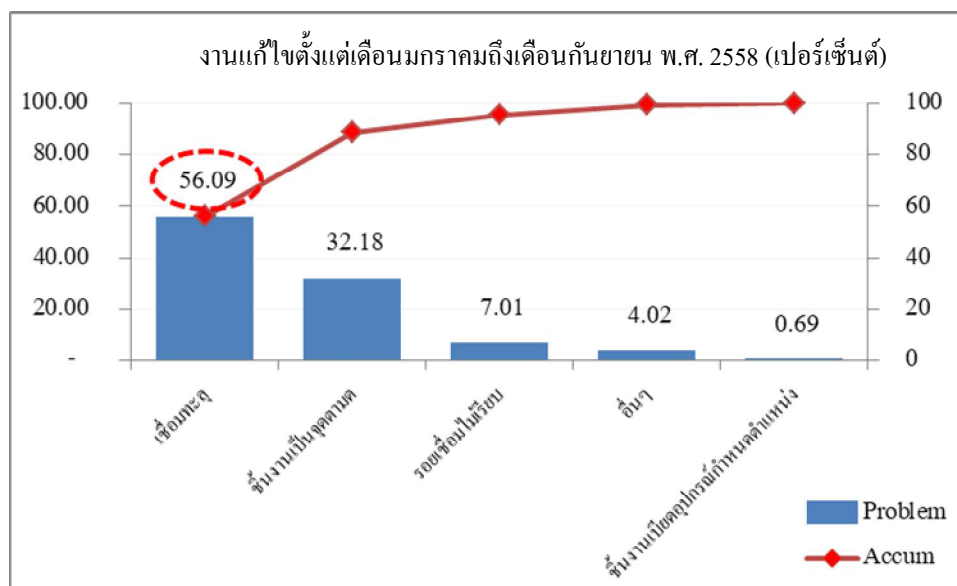
ภาพที่ 3-11 ประเภทตามลักษณะงานซ่อมหรือแก้ไข ที่พบจากการผลิตท่อไอเสียรถยนต์ ส่วนด้านหน้า

จากข้อมูลการจำแนกประเภทตามลักษณะงานซ่อมหรือแก้ไข พบว่า งานแก้ไขที่พบมากที่สุด เกิดจากการเชื่อมทะลุ ดังภาพที่ 3-11

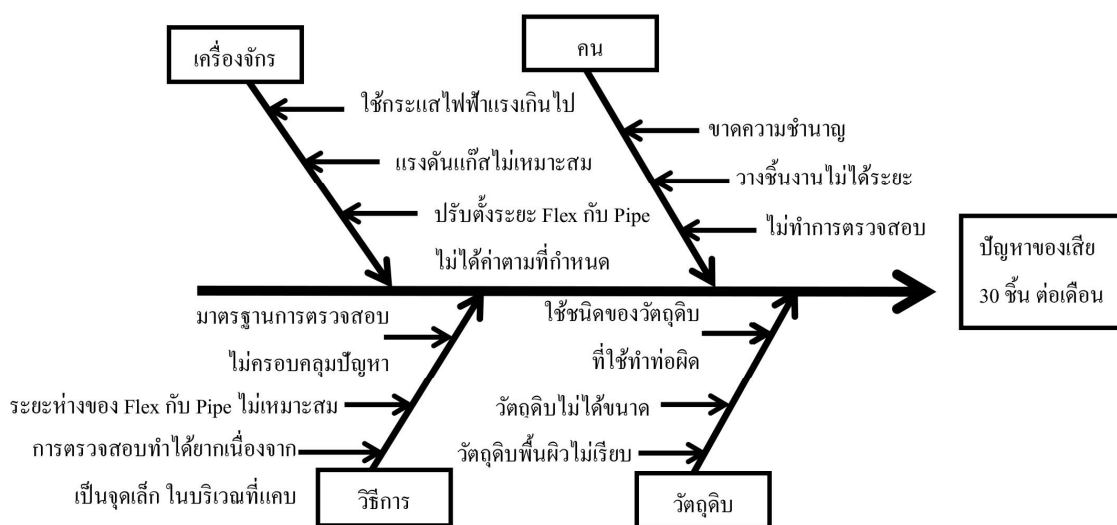
ภาพที่ 3-12 ผลการวิเคราะห์ปัญหาด้วยแผนภูมิแก๊งปลา

จากแผนผังพาเรโต ผู้วิจัยและผู้ที่เกี่ยวข้องได้คัดเลือกปัญหาที่เกิดขึ้นมากที่สุดลำดับที่ 1 และ 2 คือ รอยเชื่อมทะลุ และรอยเชื่อมไม่เรียบ มาแก้ไข เนื่องจากลักษณะของปัญหาเกิดจากการเชื่อมผลิตภัณฑ์เหมือนกัน โดยแสดงรายละเอียดของปัญหาไว้ด้วยการวิเคราะห์ปัญหาด้วยแผนภูมิแก๊งปลา ดังภาพที่ 3-12

สาเหตุของปัญหาต่าง ๆ ได้จากการวิเคราะห์ปัญหาด้วยผังแก๊งปลาจากหน่วยงานต่าง ๆ ที่เกี่ยวข้อง และได้นำมาคัดกรองกับทีมงานผู้เชี่ยวชาญอีกครั้งเพื่อให้สามารถระบุสาเหตุของปัญหาได้ชัดเจนยิ่งขึ้น โดยแบ่งการคัดกรองปัญหาหลัก 4 ปัจจัย คือ ปัจจัยด้านคน (Man) ปัจจัยด้านเครื่องจักร (Machine) ปัจจัยด้านวิธีการ (Method) และปัจจัยด้านวัตถุดิบ (Material) ดังตารางที่ 3-14 ถึง 3-17

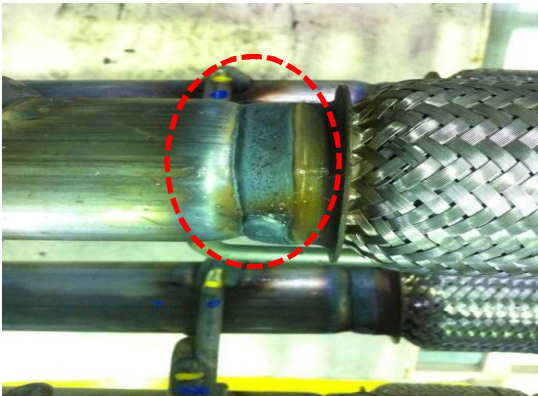
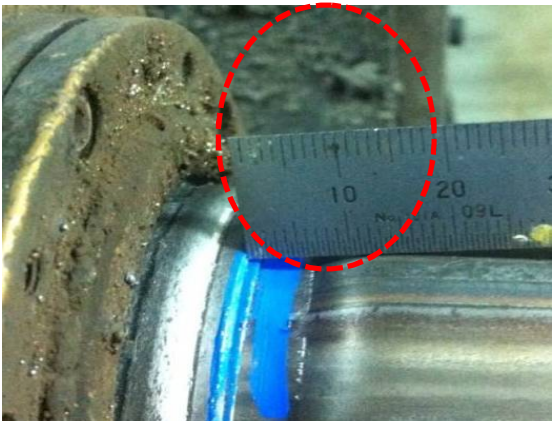
ปัญหา	ภาพประกอบ
ขอบแนวรอยเชื่อมอยู่บริเวณโค้งของ Pipe ทำให้มีความเสี่ยงเกิดปัญหา Pipe มีรอยรั่ว

ระยะของ Flex ถึงบริเวณขอบโค้งของ Pipe 7 มิลลิเมตร

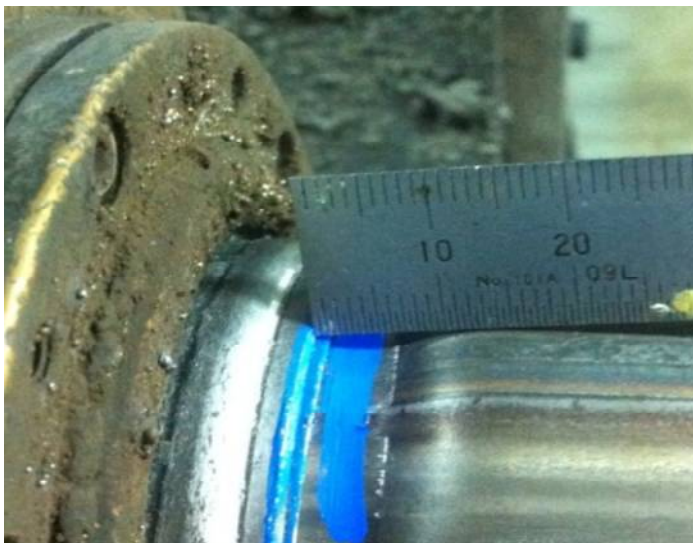
ภาพที่ 4-1 ระยะห่างของ Flex กับ Pipe ก่อนการปรับปรุง (7 มิลลิเมตร)

จากการวิเคราะห์ปัญหา สรุปได้ว่าจำนวนของเสียและการแก้ไขชิ้นงานเกิดจากการเชื่อมทะเลเป็นเปอร์เซ็นต์สูงสุด ซึ่งเป็นสาเหตุทำให้ท่อมีรอยร้าวซึม ดังนั้น ผู้วิจัยและทีมงานบุคลากรที่เกี่ยวข้องจึงช่วยกันทำการวิเคราะห์และแก้ไขปรับปรุงโดยการทดลองตามแนวทางที่ 1 คือ เพิ่มระยะห่างของ Flex กับ Pipe เนื่องจากขอบแนวรอยเชื่อมอยู่บริเวณ โค้งของ Pipe ทำให้มีความเสี่ยงในการเกิดรอยร้าวได้โดยระยะห่างเดิมของ Flex กับ Pipe เท่ากับ 7 มิลลิเมตร ทำให้ลวดเชื่อมที่ใช้ในการเชื่อมอาจไหลไปถึงขอบโค้ง Pipe และหัวเชื่อมที่มีขนาด 5 มิลลิเมตร มีโอกาสเสี่ยงที่จะสัมผัสกับชิ้นงานช่วงขอบโค้งของ Pipe ทำให้เกิดปัญหารอยร้าวได้ ดังภาพที่ 4-1

การผลิตชิ้นงานที่ระยะห่างของ Flex กับ Pipe เท่ากับ 7 มิลลิเมตร จากการตรวจสอบด้วยการตัดชิ้นงานให้ผลอยู่ในค่ามาตรฐานการผลิตปกติดังภาพที่ 4-2 แต่พบว่า ยังคงเกิดปัญหาของเสีย และมีการแก้ไขชิ้นงานอย่างต่อเนื่องดังนั้น จึงต้องทำการปรับปรุงแก้ไขเพื่อลดสัดส่วนของเสียและชิ้นงานแก้ไขไม่ให้เกินเป้าหมายที่กำหนด

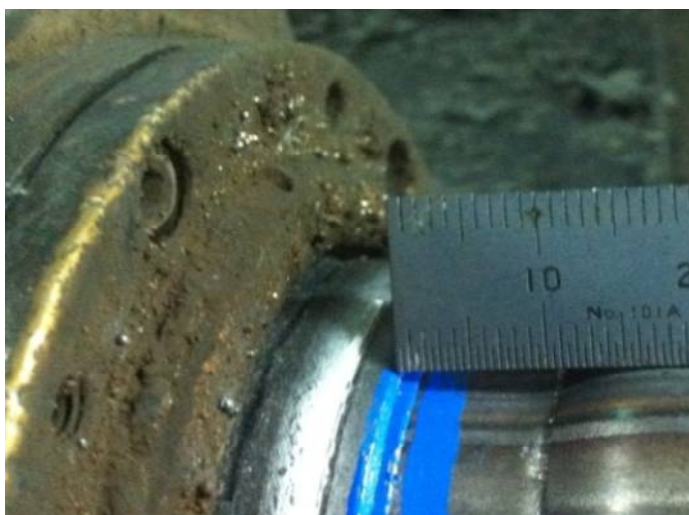
ภาพที่ 4-3 ระยะห่างของ Flex กับ Pipe หลังการปรับปรุง (11 มิลลิเมตร)

เมื่อทราบสาเหตุของปัญหาแล้วว่าเกิดจากระยะห่างของ Flex กับ Pipe ที่มีระยะห่างน้อยเกินไป ผู้ดำเนินงานวิจัย และทีมงาน จึงศึกษาข้อกำหนดของลูกค้ำว่าสามารถเพิ่มระยะห่างนี้ได้หรือไม่ ซึ่งข้อกำหนดของลูกค้ำ กำหนดเพียงระยะความยาวรวมของชิ้นงานสำเร็จรูปต้องเท่ากับ 1,890 มิลลิเมตร เท่านั้น ดังนั้น จึงหาข้อมูลของความยาว Pipe ช่วงที่ต้องใส่เข้าไปใน Flex ซึ่งระบุค่าระหว่าง 25-30 มิลลิเมตร ดังนั้น จึงทำการทดลองปรับลดความยาวรวมของ Pipe ลดลง 4 มิลลิเมตร โดยการแก้ไขกระบวนการตัดท่อ และแก้ไขโปรแกรมตัดท่อ ดังนั้น ระยะของ Pipe ที่เข้าไปใน Flex จาก 30 มิลลิเมตร ปรับลดลงเหลือ 26 มิลลิเมตร ทำให้สามารถเพิ่มระยะห่างของ Flex กับ Pipe จาก 7 มิลลิเมตร เพิ่มเป็น 11 มิลลิเมตร เนื่องจากเป็นระยะห่างที่จะสามารถเพิ่มได้มากที่สุด ดังภาพที่ 4-3 โดยลดความยาวรวมของ Pipe ที่ จากเดิม 1,250 มิลลิเมตร เหลือ 1,246 มิลลิเมตร มีระยะค่าคลาดเคลื่อนของ Pipe ในช่วงเข้า Flex เท่ากับ 1 มิลลิเมตร และคงขนาดช่วงลดขนาดเข้า Flex และความยาวรวมของชิ้นงานสำเร็จรูปไว้ 1,890 มิลลิเมตร เท่าเดิม ดังภาพที่ 4-4

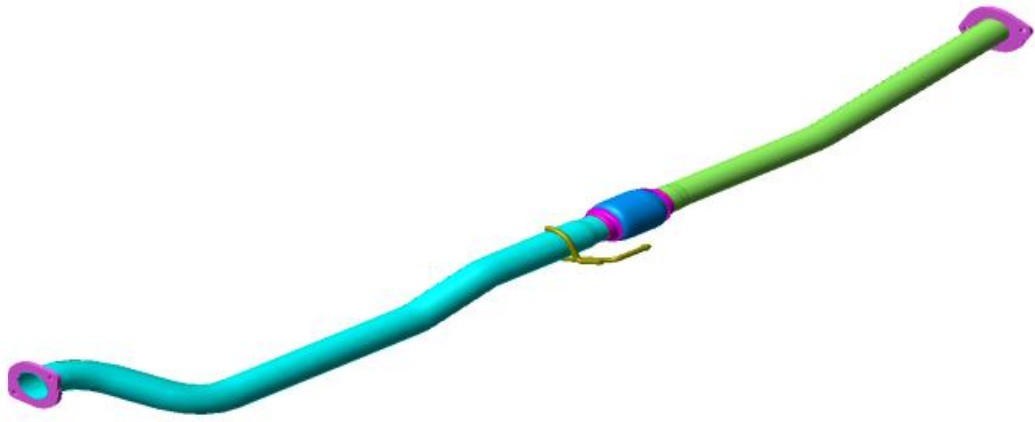
ภาพที่ 4-4 ขนาด และน้ำหนักของชิ้นงานสำเร็จรูปท่อไอเสียส่วนด้านหน้าA1

INFORMATION				
DIMENSIONS (MM.)	L	W	H	WEIGHT (KG)
FRONT LINE A1 P/ N A00001	1,890	166	223	4.6

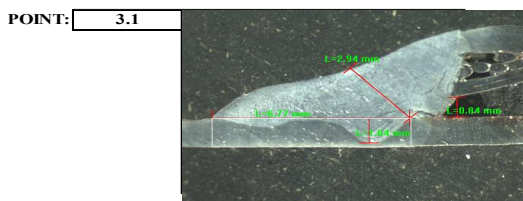
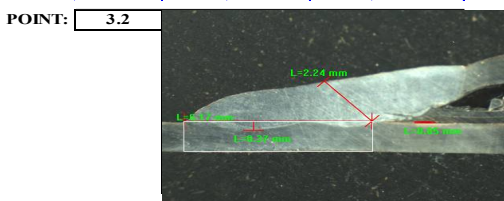
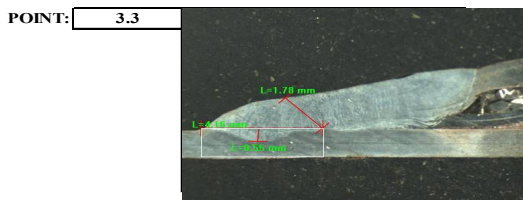
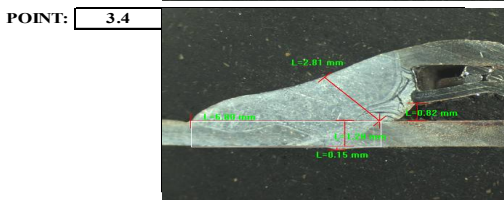
T = 1.2 t1 = 1.2 t2 = 1.0

Item	Standard	Result								Total Judgement
		3.1	Judge	3.2	Judge	3.3	Judge	3.4	Judge	
a	≥ 0.84	2.94	O	2.24	O	1.78	O	2.81	O	O
b	≥ 0.96	6.77	O	6.17	O	4.16	O	5.80	O	
c	≥ 0.20	1.04	O	0.37	O	0.55	O	1.20	O	
x	≤ 1.50	0.84	O	0.05	O	0.00	O	0.82	O	
SAG	≤ 1.20	0.00	O	0.00	O	0.00	O	0.15	O	
Underfill	Depth ≤ 0.24 mm.	0.00	O	0.00	O	0.00	O	0.00	O	
	Length ≤ 100 mm.	0.00	O	0.00	O	0.00	O	0.00	O	
Undercut	Depth ≤ 0.50 mm.	0.00	O	0.00	O	0.00	O	0.00	O	
	Length ≤ 100 mm	0.00	O	0.00	O	0.00	O	0.00	O	
Defects on Surface:	Item No.	1	2	3	4					
	Found	O	O	O	O					
	Not found

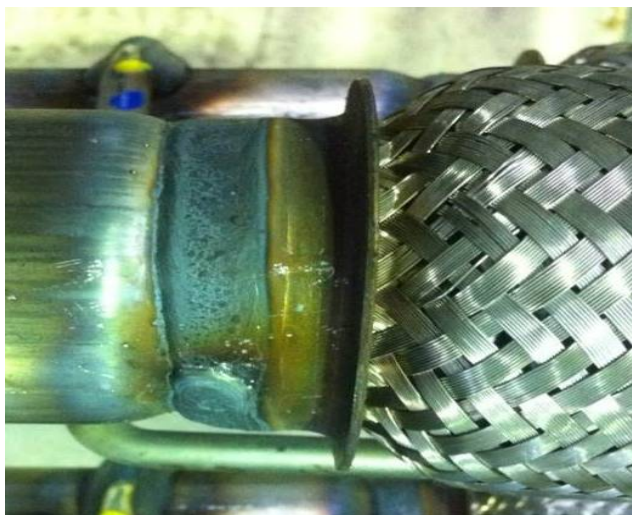
ภาพที่ 4-6 แนวเชื่อมก่อนการปรับปรุง

เนื่องจาก เมื่อระยะห่างระหว่าง Flex กับ Pipe กว้างขึ้น ทำให้หัวเชื่อมสามารถทำงานได้สะดวก ไม่สัมผัสกับขอบ โคงซึ่งทำให้เกิดปัญหางานมีรอยร้าวทะลุ และทำให้การหมุนของท่อเพื่อให้เชื่อมตามแนวไม่สะดวก เนื่องจากระยะห่างน้อยและอยู่ติดกับ วัสดุชิ้นส่วนอื่น (Flange) ดังภาพที่ 4-6 และ 4-7

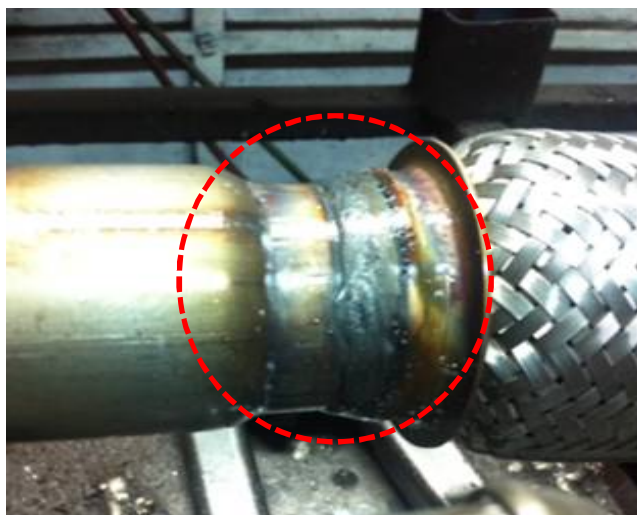
ภาพที่ 4-8 ปัญหาชิ้นงานเป็นสะเก็ดเชื่อม (Spatter) ก่อนปรับปรุง

ปัญหาชิ้นงานเป็นสะเก็ดเชื่อม (Spatter) เกิดจากการกระเด็นของลาวาเชื่อมระหว่างการเชื่อมเนื่องจากพื้นที่ระยะห่างของจุดเชื่อมน้อย ทำให้เกิดสะเก็ดเชื่อมกระเด็นออกมาติดตามผิวของชิ้นงาน ดังภาพที่ 4-8

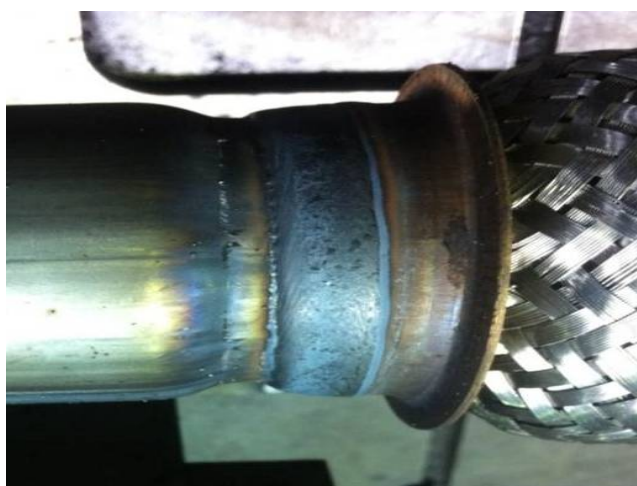
ภาพที่ 4-9 ปัญหาชิ้นงานเป็นสะเก็ดเชื่อม (Spatter) หลังปรับปรุง

หลังจากการปรับปรุงโดยการปรับเพิ่มระยะห่างของบริเวณจุดเชื่อมของ Flex กับ Pipe ทำให้หัวเชื่อมไม่สัมผัสโดนขอบโค้งของท่อ จึงสามารถลดสะเก็ดเชื่อมที่กระเด็นออกมาระหว่างการเชื่อมได้ ดังภาพที่ 4-9

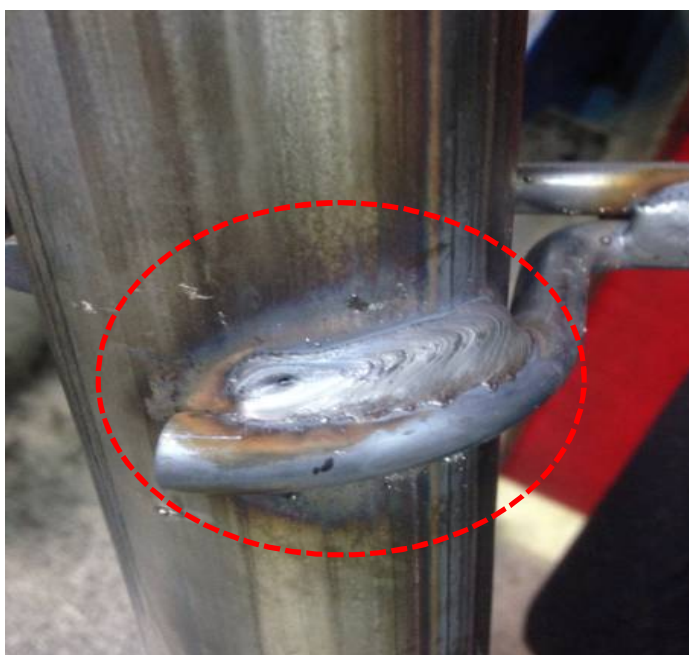
ภาพที่ 4-10 ชิ้นงานปัญหาตามด

ปัญหาที่เกิดจากตามด ยังคงเกิดขึ้น ดังภาพที่ 4-10 เนื่องจากปัญหานี้สามารถเกิดขึ้นได้จากหลายปัจจัย จึงต้องทำการศึกษาหาข้อมูลเพิ่มเติม และใช้หลักการของ Design of experiment (DOE) ช่วยในการวิเคราะห์หาสาเหตุที่แท้จริง เพื่อให้สามารถแก้ปัญหาได้ตรงจุด ดังนั้น หากเกิดปัญหาตามด จึงยังคงต้องทำการแก้ไขด้วยวิธีการซ่อมหรือแก้ไขชิ้นงาน

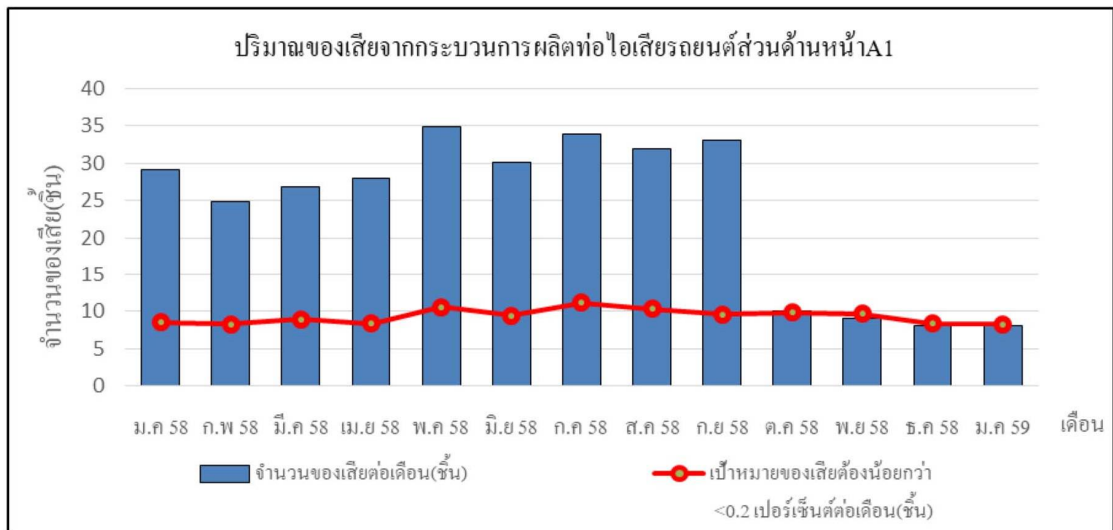
ภาพที่ 4-16 ปริมาณของเสียตั้งแต่เดือนมกราคม พ.ศ. 2558ถึงเดือนมกราคม พ.ศ. 2559
ของบริษัทกรณีศึกษา

จากการปรับปรุงตามแนวทางที่ 1 การเพิ่มระยะห่างของ Flex กับ Pipe ทำให้ปริมาณของเสีย และการแก้ไขชิ้นงานลดลงได้ตามเป้าหมายสรุปได้ว่า งานเสียลดลง จาก 0.64 เปอร์เซ็นต์ เหลือ 0.19 เปอร์เซ็นต์ และงานแก้ไขลดลงจาก 18.37 เปอร์เซ็นต์ เหลือ 7.01 เปอร์เซ็นต์ ซึ่งสามารถลดลงให้เกิดของเสียได้ไม่เกินที่บริษัทกำหนด คือ ของเสียต้องน้อยกว่า 0.2 เปอร์เซ็นต์ ดังภาพที่ 4-16 และตารางที่ 4-2 งานแก้ไขต้องน้อยกว่า 10.0 เปอร์เซ็นต์ ดังตารางที่ 4-3
