การปรับปรุงกระบวนการผลิตอุปกรณ์จุดบุหรี่ในรถยนต์

สาขาวิชาวิศวกรรมอุตสาหกรรม

คณะวิศวกรรมศาสตร์ มหาวิทยาลัยบูรพา

(AN IMPROVEMENT OF THE PRODUCTION PROCESS FOR CAR CIGARETTE LIGHTER SOCKETS)คณะกรรมการควบคุมงานนิพนธ์: บรรณาญ ลิลา, ปร.ค.,86 หน้า. ปี พ.ศ. 2559.

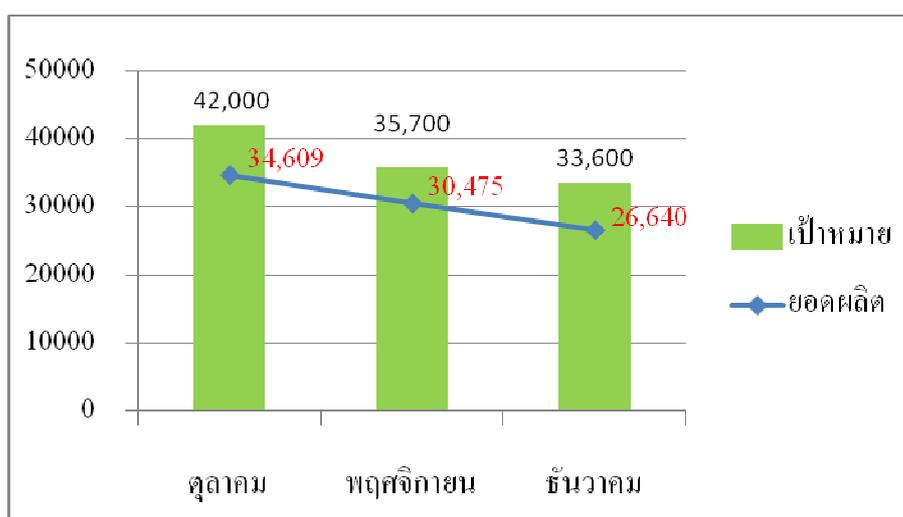
ภาพที่ 1-2 ยอดการผลิตงานของเดือนตุลาคมถึงเดือนธันวาคม 2558

จากภาพที่ 1-2 เป็นการรายงานยอดการผลิตของเดือนตุลาคมจนถึงเดือนธันวาคม 2558

โดยวันทำงานในแต่ละเดือนคือ 20, 17 และ 16 วันตามลำดับแต่จากการคำนวณยอดการผลิตเฉลี่ยของ 3 เดือน เท่ากับ 1,730 ชิ้นต่อวัน หรือเท่ากับ 82.38% เมื่อเทียบกับยอดการผลิตเป้าหมาย 2,100 ชิ้น ซึ่งทางผู้บริหารตั้งเป้าหมายหลังการปรับปรุงการผลิต ก็จะต้องผลิตงานได้ไม่ต่ำกว่า 98% หรือประมาณ 2,085 ชิ้นต่อ 1กะการทำงานจากการเก็บข้อมูลตลอด 3 เดือนทำให้สามารถแจกแจงลักษณะปัญหาในกระบวนการได้ทั้งหมด 5 ลักษณะ แสดงดังตารางที่ 1-1 ซึ่งปัญหาดังกล่าวส่งผลให้เกิดเวลาสูญเสียในกระบวนการ โดยงานเสีย 1 ชิ้นทำให้เครื่องจักรหยุดทำงานตั้งแต่ 1-5 นาที ส่งผลให้เวลาสูญเสียที่สูงเมื่อเทียบกับเวลาการผลิตงาน 1 ชิ้น ใช้เวลาเพียง 15 วินาที

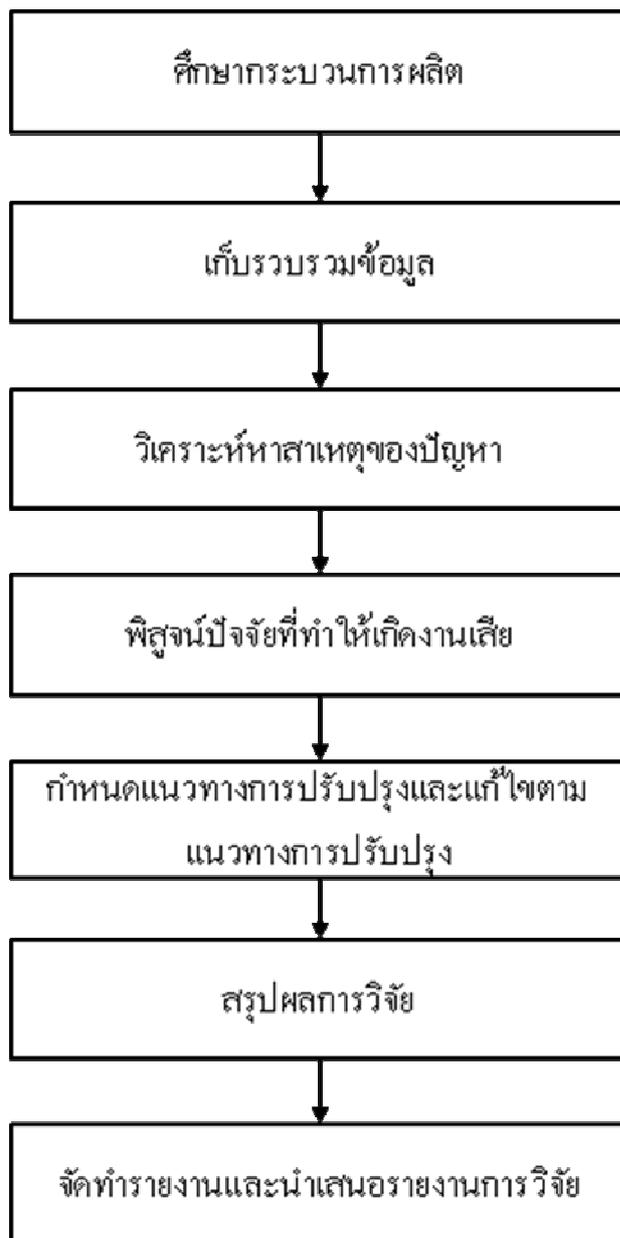
ภาพที่ 3-1 แผนภูมิการไหลของวิธีการดำเนินการวิจัย

จากแผนภูมิการไหลของวิธีการดำเนินการวิจัย เป็นการกำหนดเพื่อให้การทำงาน มีความเข้าใจและทำงานไปในทิศทางเดียวกัน ซึ่งจุดประสงค์ในการทำและแนวทางในการ ปฏิบัติงานจะกล่าวในตารางที่3-1 รายละเอียดของวิธีการดำเนินการวิจัย

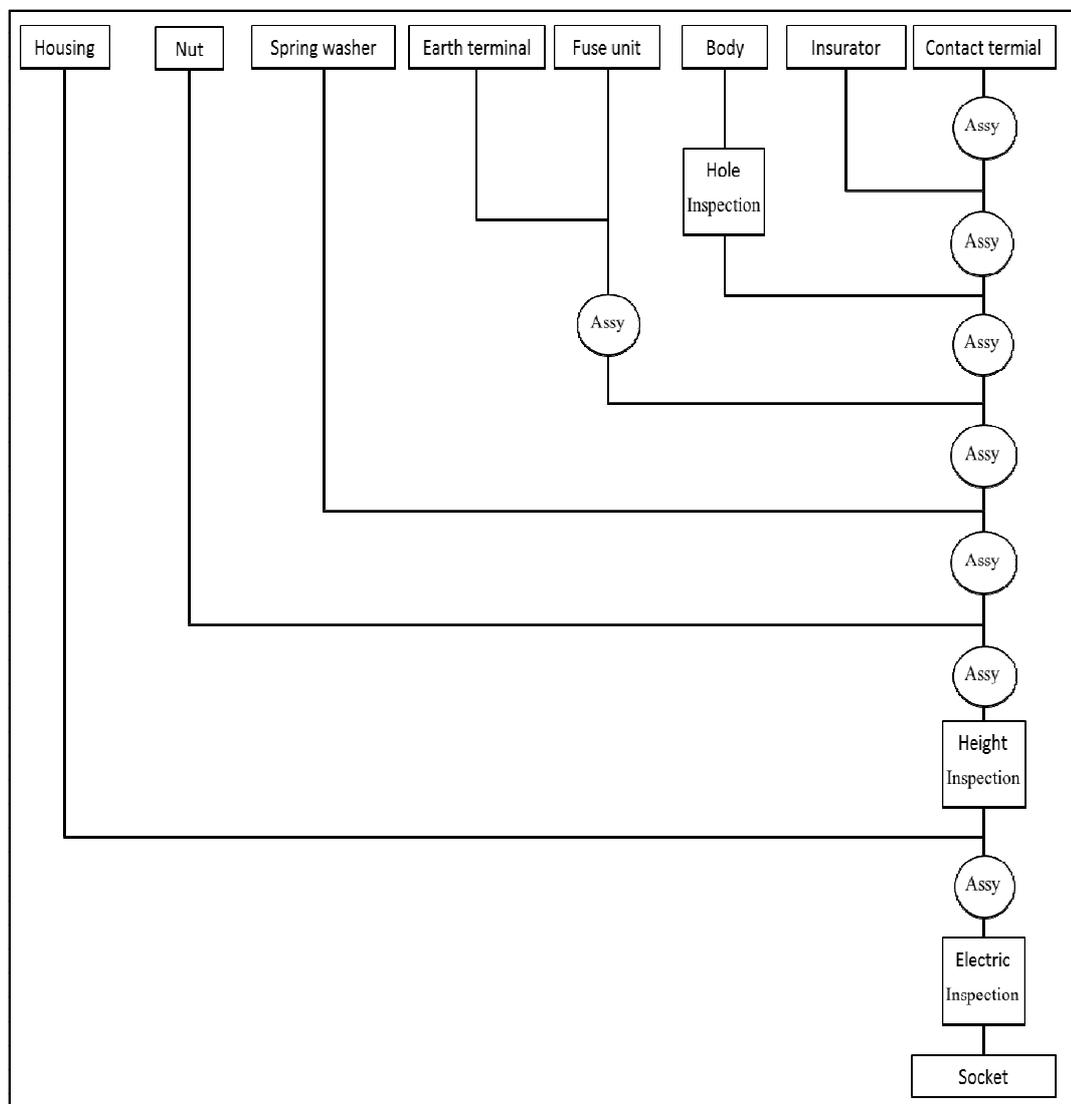
ภาพที่ 3-2 แผนภูมิการประกอบอุปกรณ์จุดบุหรี่ในรถยนต์

ผลิตภัณฑ์อุปกรณ์จุดบุหรี่ในรถยนต์เป็นหนึ่งในชิ้นส่วนที่ติดตั้งภายในรถยนต์ ซึ่งมีความสำคัญในการเพิ่มความสะดวกในการใช้รถ โดยในรถยนต์บางคันติดตั้งเพื่อการใช้งานถึงสองตัว ดังนั้นความต้องการจึงเพิ่มขึ้นเป็น 2 เท่า ซึ่งจากการศึกษากระบวนการผลิตอุปกรณ์จุดบุหรี่ในรถยนต์มีการใช้เครื่องจักรในการประกอบ 1 เครื่อง พนักงานในการประกอบจำนวน 1 คน เวลาในการผลิต 1 กะการทำงานอยู่ที่ 8.75 ชั่วโมง หรือ 31,500 วินาที และศึกษาการประกอบงานแสดงดังภาพที่ 3-2 และตารางที่ 3-2

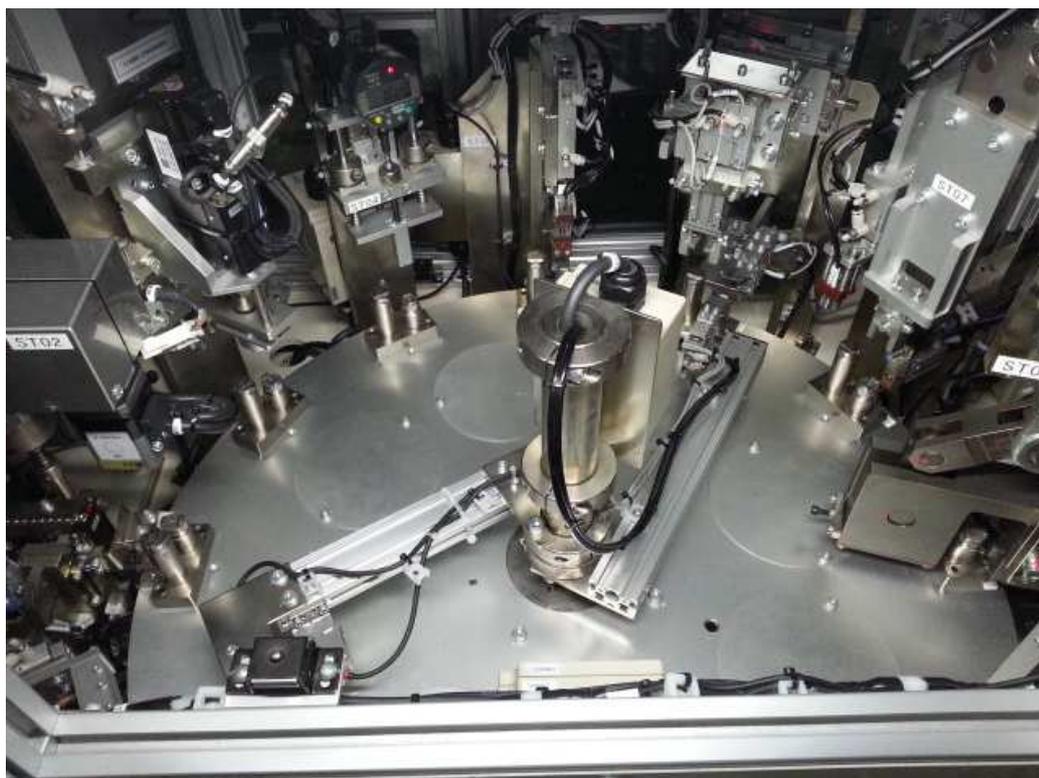
ภาพที่ 3-3 ลักษณะเครื่องจักรที่ประกอบอุปกรณ์จุดบุหรี่ในรถยนต์

จากภาพที่ 3-3 เป็นภาพรวมของเครื่องจักรที่ใช้ในการผลิตอุปกรณ์จุดบุหรี่ในรถยนต์ โดยชิ้นงานจะถูกหมุนไปประกอบตามสถานีงานต่างๆ ซึ่งจะเริ่มตั้งแต่สถานีงานที่ 1 ด้านซ้ายมือทำงานจนไปถึงสถานีงานที่ 9 ด้านขวามือ เมื่อเกิดงานเสียในระหว่างกระบวนการเครื่องจักรจะร้องแจ้งเตือนพร้อมหยุดการทำงาน เพื่อให้พนักงานนำงานเสียออกจากเครื่องจักรพร้อมกับลงบันทึกลักษณะงานเสียที่เกิดขึ้น เพื่อรายงานผลการทำงานของเครื่องจักร ซึ่งรายละเอียดการทำงานของเครื่องจักรแสดงดังตารางที่ 3-3

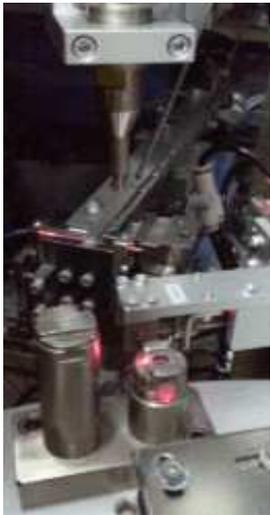
สถานีการทำงานของเครื่องจักร	การทำงานของเครื่องจักร	รูปสถานีการทำงาน
<p>สถานีงานที่ 1</p>	<p>1.1 ประกอบสปริงวอชเซอร์ 1 ตัว ให้กับชิ้นงาน</p> <hr/> <p>1.2 ตรวจจับงานประกอบบอร์ดี้ผิครุ่น</p>

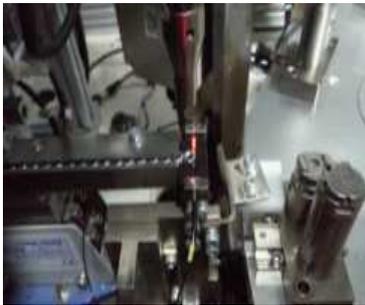
<p>สถานีงานที่ 2</p>	<p>2.1 ประกอบน็อตแบบหัวคราว</p>

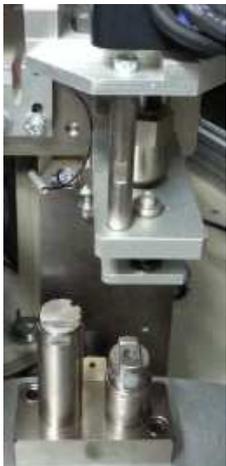
<p>สถานีงานที่ 3</p>	<p>3.1 ชั้นแน่นน็อต</p>

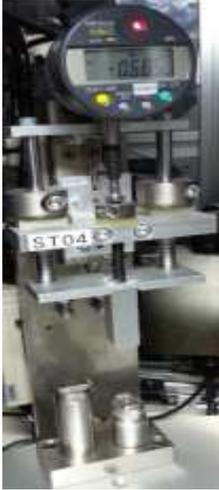
สถานีการทำงานของเครื่องจักร	การทำงานของเครื่องจักร	รูปสถานีการทำงาน
<p>สถานีงานที่ 4</p>	<p>4.1 ตรวจสอบงานที่ไม่มีการประกอบสปริงวอชเซอร์</p> <p>4.2 ตรวจสอบงานที่ประกอบฟิวส์ยูนิตไม่ลงร่อง</p> <p>4.3 ตรวจสอบงานประกอบน็อตปิ่นเกลียว</p>

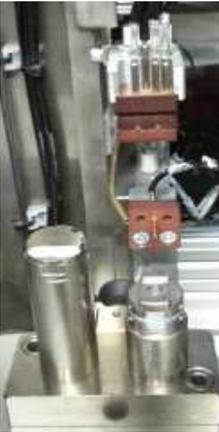
<p>สถานีงานที่ 5</p>	<p>5.1 ตรวจสอบค่าความต้านทานของชิ้นงาน</p>

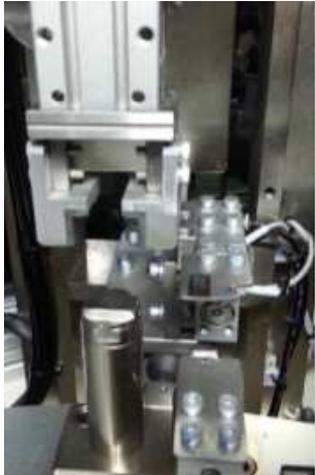
<p>สถานีงานที่ 6</p>	<p>6.1 ประกอบเฮาส์ซึ่งแบบชั่วคราว</p>

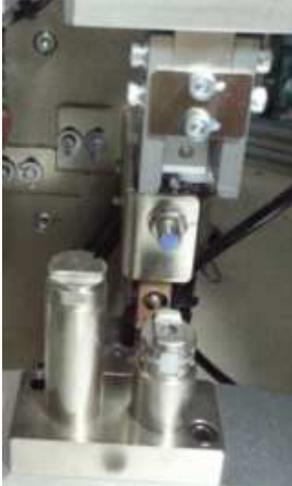
สถานีการทำงานของเครื่องจักร	การทำงานของเครื่องจักร	รูปสถานีการทำงาน
<p>สถานีงานที่ 7</p>	<p>7.1 กดแฮร์ซึ่งให้ประกอบแน่นกับชิ้นงาน</p> <hr/> <p>7.2 ตรวจสอบค่าไฟฟ้าในโหมคการทำงาน</p>

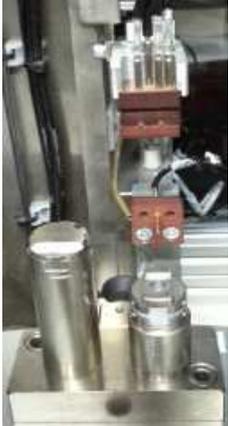
<p>สถานีงานที่ 8</p>	<p>8.1 เครื่องตรอกวันที่ที่ทำการผลิต</p>

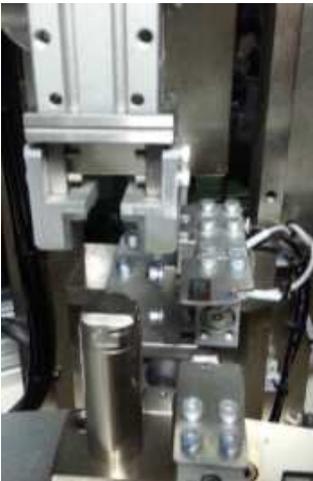
<p>สถานีงานที่ 9</p>	<p>9.1 แขนกลหยิบงานออกจากเครื่องจักร</p>

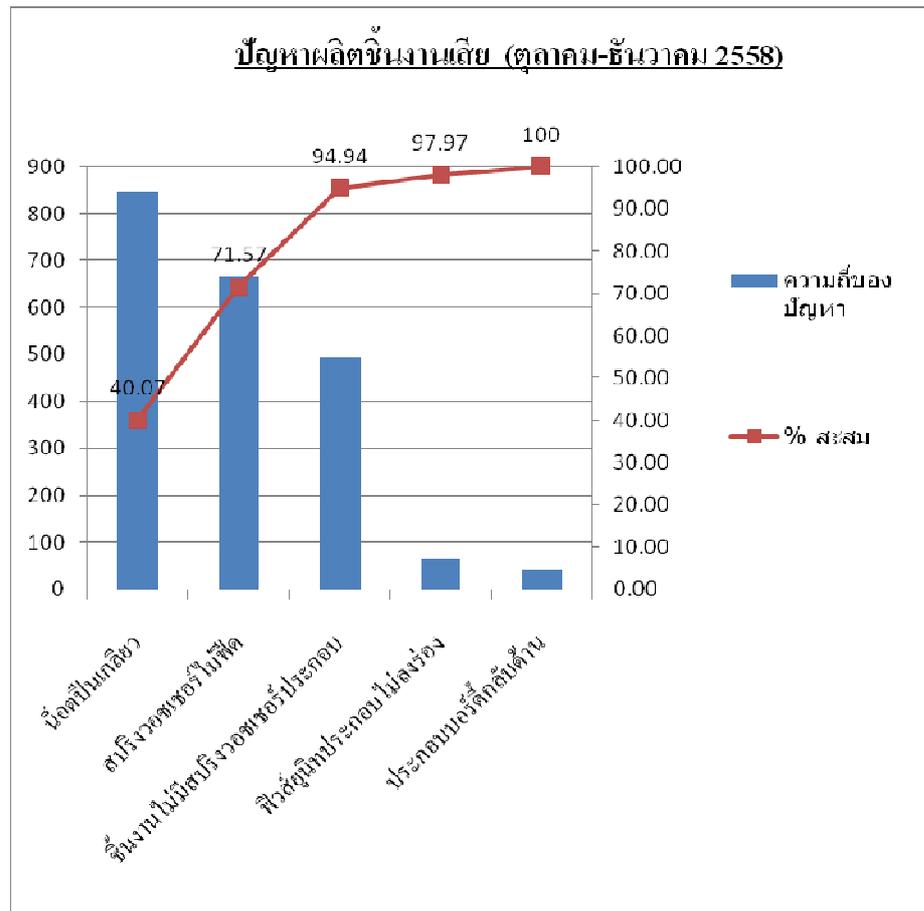
ภาพที่ 3-8 แผนภูมิพาร์โต แสดงปัญหาชิ้นงานเสีย

ซึ่งจากงานเสียทั้ง 5ลักษณะนี้ มีชี้นงานที่ไม่สามารถกลับมาใช้ใหม่ได้ (Rework) ได้แก่ งานเสียที่เป็นลักษณะนี้อทป็นเกลียวและฟิวส์ยูนิตประกอบไม่ลงร่อง ซึ่งจะมีค่าใช้จ่ายในการทำโดยราคาตัวละ 30 บาท และหากคำนวณจากจำนวนงานเสียในตารางที่ 3-4 คิดเป็นจำนวนเงิน  $(856 + 64) \times 30$  เท่ากับ 27,600 บาท

จากการเก็บข้อมูลทำให้สามารถจำแนกงานเสียในกระบวนการได้ทั้งหมด 5 ลักษณะ และจากนโยบายทางฝ่ายผู้บริหารที่ต้องการผลักดันให้กระบวนการผลิตใดๆ ก็ตามจะต้องรักษากำหนดการผลิตให้ได้ตรงตามเป้าหมาย รวมถึงการผลิตงานที่ได้คุณภาพเท่านั้น เพื่อลดค่าใช้จ่ายจากการผลิตงานเสีย ดังนั้นทางผู้วิจัยจึงกำหนดการปรับปรุงทั้ง 5 ปัญหา ที่เกิดขึ้นในกระบวนการเพื่อให้กระบวนการสามารถผลิตงานได้ตามเป้าหมายที่กำหนด

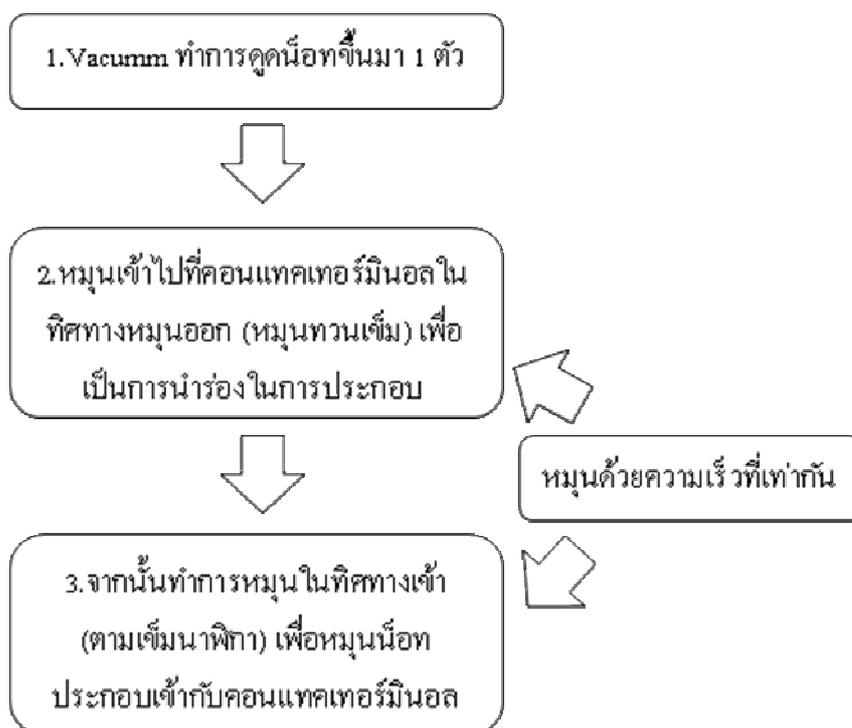
ภาพที่ 3-10 ขั้นตอนการทำงานที่สถานีงานที่ 2 จุดประกอบน็อตชั่วคราว

จากนั้นศึกษาการทำงานของเครื่องจักรที่จุดประกอบน็อตชั่วคราว โดยขั้นตอนการทำงานแสดงดังภาพที่ 3-10

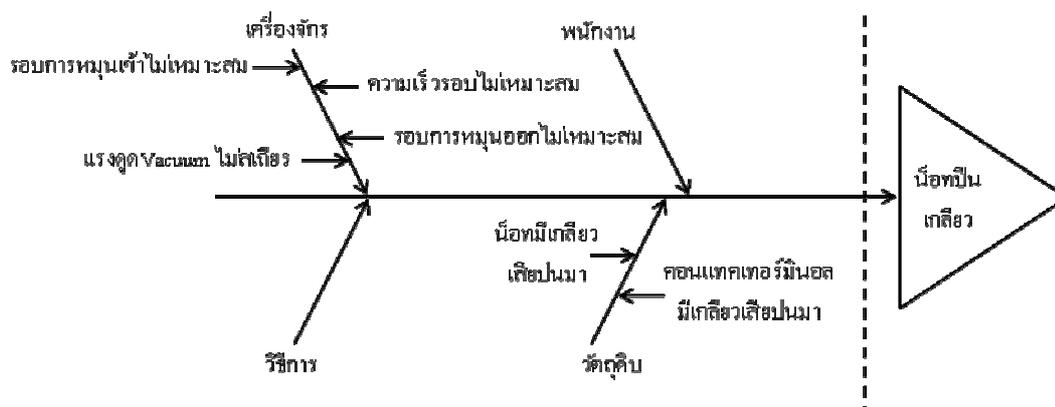
ภาพที่ 3-11วิเคราะห์แผนภูมิแก๊งปลาของปัญหางานน๊อตปิ่นเกลียว

เมื่อทราบการทำงานของจุดประกอบน็อตชั่วคราวแล้วทำการวิเคราะห์ด้วยก้างปลา เพื่อหาสาเหตุที่ทำให้จุดประกอบน็อตชั่วคราวประกอบงานเสีย และทำการระดมความคิดจากทีมงานใน หัวข้อปัจจัยใดที่ทำให้การทำงานจุดประกอบน็อตชั่วคราวประกอบน็อตป็นเกลียว ซึ่งการวิเคราะห์ แผนภูมิก้างปลาแสดงดังภาพที่ 3-11

นำข้อมูลจากการวิเคราะห์แผนภูมิแก๊งปลา สรุปดังตารางที่ 3-6ซึ่งมีปัจจัยด้านวัตถุดิบ และปัจจัยด้านเครื่องจักรรวมทั้งหมด 6 ปัจจัย

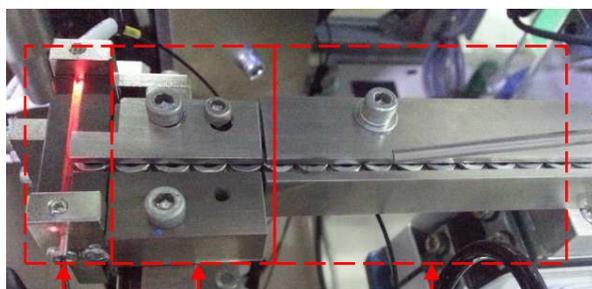
ภาพที่ 3-12 ลักษณะของรางสไลด์ลำเลียงสปริงวอชเซอร์

ปัญหาสปริงวอชเซอร์ไม่พิดคืออาการของสปริงวอชเซอร์ไม่สามารถพิดเคลื่อนตัวไปยังจุดประกอบงานได้ คือบริเวณส่วนที่ 3 ของราง ซึ่งมีการติดตั้งเซนเซอร์ตรวจจับการมาถึงของสปริงวอชเซอร์โดยการทำงานของเครื่องมีการตั้งค่าเวลาการตรวจจับ เมื่อพนักงานกดสตาร์ทเพื่อประกอบงานภายใน 5 วินาที ถ้าเซนเซอร์ตรวจจับไม่พบสปริงวอชเซอร์เครื่องจักรจะแจ้งเตือนพร้อมกับสั่งให้เครื่องหยุดการทำงาน ซึ่งการแก้ไขที่ผ่านมามีคือให้พนักงานนำเหล็กปลายแหลมเขี่ยเพื่อให้สปริงวอชเซอร์เคลื่อนไปที่จุดประกอบได้

ส่วนที่ 3 ส่วนที่ 2 ส่วนที่ 1

1. ทำการออกแบบรางของสปริงวอชเซอร์ใหม่ โดยตัดการทำงานของส่วนที่ 2 ออกและออกแบบให้ส่วนการทำงานที่ 3 ออกแบบเป็นรางยาว แต่ส่วนที่หนึ่งก็ยังคงไว้เหมือนเดิม ซึ่งจะทำให้รางสปริงวอชเซอร์เหลือการทำงานเพียง 2 ส่วนเท่านั้นการปรับปรุงก่อนและหลังแสดงดังภาพที่ 4-12

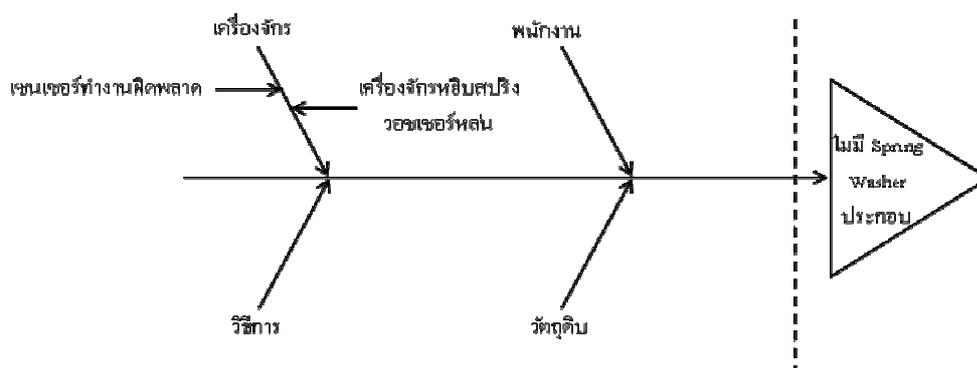
ภาพที่ 3-14วิเคราะห์แผนภูมิแก๊งปลาของปัญหาชิ้นงาน ไม่มีสปริงวอชเซอร์ประกอบ

ปัญหาชิ้นงานไม่มีสปริงวอชเซอร์ประกอบ เป็นปัญหาที่เครื่องจักรสามารถตรวจจับงานเสียในลักษณะนี้ได้ที่การทำงานสถานีงานที่ 4 ดังนั้นการหาสาเหตุจะต้องพิจารณากลับไปยังการทำงานสถานีงานที่ 1 ซึ่งเป็นการประกอบสปริงวอชเซอร์เข้ากับชิ้นงาน โดยการวิเคราะห์หาสาเหตุด้วยแผนภูมิแกงปลาและการระดมความคิดกับหลักการ 4M แสดงดังภาพที่ 3-14

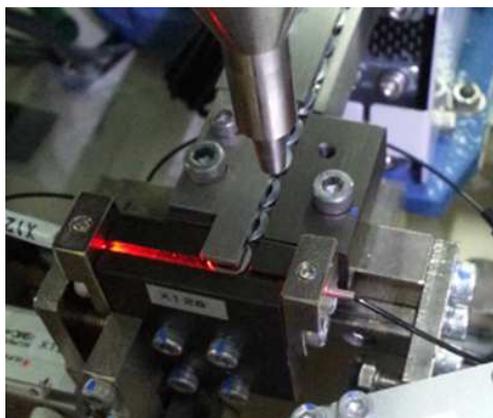
ภาพที่ 3-15 รางเซนเซอร์ที่จุดประกอบสปริงวอชเซอร์

2. เซนเซอร์ทำงานผิดพลาดจากการตรวจสอบจากกล้องวิดีโอทำให้ทราบว่าเซนเซอร์ที่ตรวจจับการมาถึงของสปริงวอชเซอร์ทำงานผิดปกติ ซึ่งการทำงานปกติคือจะต้องมีสปริงวอชเซอร์มาบังที่หน้าสัมผัสเซนเซอร์ และจากนั้นเซนเซอร์จะส่งสัญญาณไปที่พิน เพื่อลงมาหีบสปริงวอชเซอร์ไปประกอบกับชิ้นงาน แต่เนื่องจากเซนเซอร์ทำงานผิดพลาด ส่งผลให้พินลงมาหีบสปริงวอชเซอร์ต่างๆ ที่ไม่มีสปริงวอชเซอร์ที่คามาที่บริเวณเซนเซอร์ ดังนั้นสามารถสรุปได้ว่าเซนเซอร์ทำงานผิดพลาด และจากการตรวจสอบพบว่ามิใช่จำนวนหนึ่งบังที่หน้าสัมผัสเซนเซอร์ทำให้เซนเซอร์ทำงานตลอดเวลาจึงทำให้เครื่องตรวจจับว่ามีสปริงวอชเซอร์มาถึงจุดประกอบแล้ว

จากสาเหตุฝุ่นบังหน้าสัมผัสเซนเซอร์ ส่งผลให้เครื่องจักรทำงานผิดพลาด ดังนั้นจึงลองใช้แปรงที่มีลักษณะขนไม่แข็งและไม่อ่อนจนเกินไปมาทำความสะอาด โดยการปิดที่บริเวณรางของเซนเซอร์ และตรวจสอบสถานะของเซนเซอร์พบว่าสามารถตรวจจับได้ถูกต้อง ซึ่งถ้าไม่มีสปริงวอชเซอร์เซนเซอร์จะดับ (Off) และถ้ามีสปริงวอชเซอร์เคลื่อนตัวมาบังเซนเซอร์จะทำงาน (On) หลังการทำความสะอาดประกอบได้นานเกือบๆ 3 ชั่วโมง โดยไม่เกิดงานเสีย

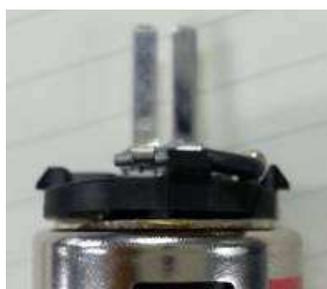
ภาพที่ 3-16 ลักษณะของชิ้นงานที่ฟิวส์ยูนิตประกอบไม่ลงร่อง

ปัญหาชิ้นงานฟิวส์ยูนิตประกอบไม่ลงร่อง เป็นปัญหาที่เครื่องจักรสามารถตรวจจับงานเสียในหัวข้อนี้ได้ที่สถานีงานที่ 4 ดังนั้นการหาสาเหตุของงานเสียในหัวข้อนี้จะต้องวิเคราะห์ย้อนกลับไปที่กระบวนการก่อนหน้าโดยทำการวิเคราะห์ด้วยแผนภูมิแกงปลา ร่วมกับการระดมความคิด แสดงการวิเคราะห์ดังภาพที่ 3-17

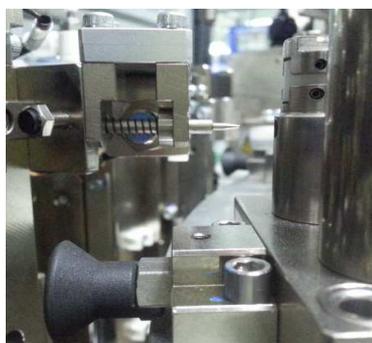
ภาพที่ 3-18ลักษณะ핀โพรบ

จากปัญหาทำให้ผู้วิจัยตั้งข้อสังเกตได้ว่าการติดตั้ง핀โพรบอาจถูกก๊มขันแน่นซ้ำในครั้งสุดท้าย เนื่องการประกอบเครื่องจักรจะกำหนดให้มีการมาร์คที่หัวน็อตหลังการตรวจสอบขันแน่นครั้งสุดท้าย เพื่อเป็นการการันตีก่อนส่งเครื่องจักรไปยังบริษัทปลายทาง

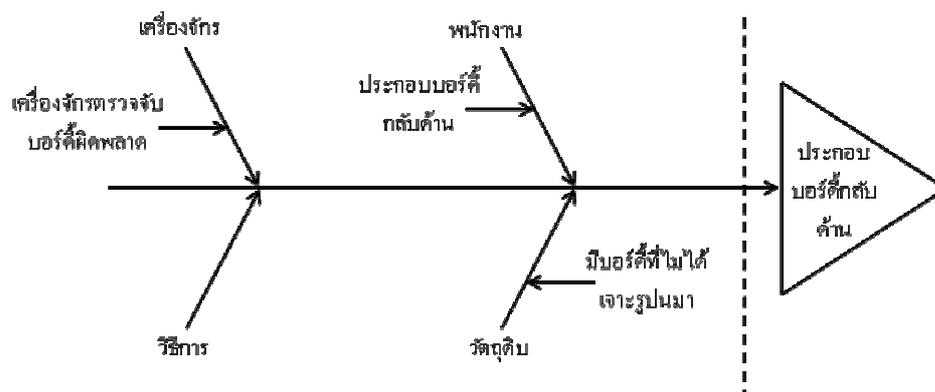
ภาพที่ 3-20วิเคราะห์แผนภูมิแกงของปัญหาชิ้นงานประกอบบอร์ดกลับด้าน

ปัญหาการประกอบบอร์ดกลับด้านนั้น เครื่องจักรสามารถตรวจจับได้ที่สถานีงานที่ 1 ซึ่งจากการศึกษาการทำงานของสถานีงานที่ 1 นอกจากจะทำหน้าที่ประกอบสปริงวอชเซอร์ให้กับชิ้นงานแล้วยังสามารถตรวจจับงานเสียได้ เช่น การประกอบบอร์ดกลับด้าน การประกอบบอร์ดผิดรุ่น การประกอบบอร์ดที่ไม่ผ่านการเจาะรูมาเป็นต้นเมื่อเครื่องจักรตรวจจับงานเสียได้แล้วจะทำการแจ้งเตือนพร้อมสั่งให้เครื่องหยุดการทำงาน เพื่อให้พนักงานหยุดตรวจสอบการทำงานของเครื่องจักรและหยิบงานเสียออกกระบวนการ จากปัญหาดังกล่าวต้องทำการวิเคราะห์การทำงานตั้งจุดการทำงาน of พนักงานจนถึงการทำงาน of เครื่องจักรที่สถานีงานที่ 1 โดยทำการวิเคราะห์ด้วยแผนภูมิแก๊งปลาและการระดมความคิด แสดงการวิเคราะห์ดังภาพที่ 3-20

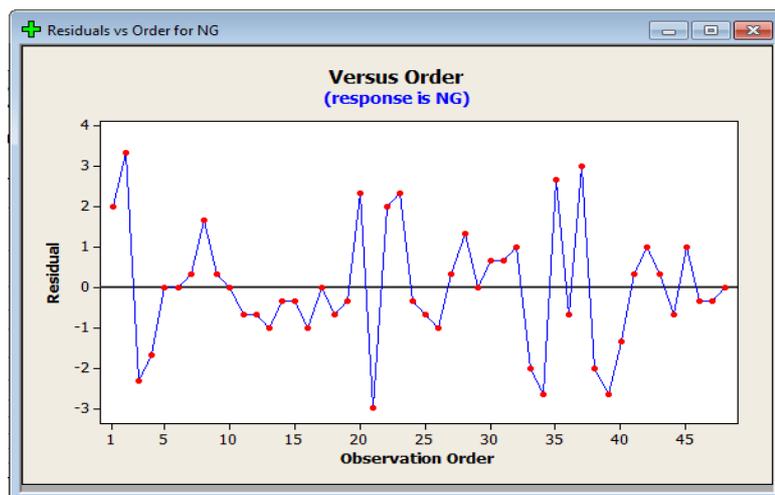
ภาพที่ 4-1 การทดสอบความอิสระต่อกันของงานเสียจากการทดลอง

1. การวิเคราะห์จะเริ่มจาก Residual plot ทั้ง 4 กราฟ โดยกราฟหรือแผนภูมิแรกที่วิเคราะห์คือ การตรวจสอบความเป็นอิสระของ Residual (Versus order) เมื่อพิจารณาภาพที่ 4-1 จะพบว่ามีกระจายตัวของข้อมูลพอสมควร ซึ่งบางช่วงอาจดูมีแนวโน้ม (Pattern) อยู่บ้าง แต่ข้อมูลยังพอนำไปวิเคราะห์ต่อไปได้จึงถือว่าการกระจายตัวของ Residual มีลักษณะแบบสุ่ม

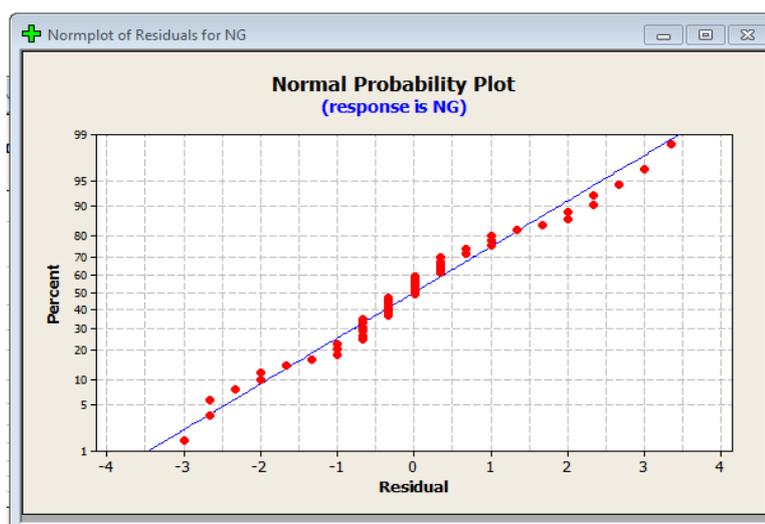
ภาพที่ 4-2 การกระจายตัวแบบปกติของงานเสียจากการทดลอง

2. วิเคราะห์การแจกแจงข้อมูล ซึ่งข้อมูลจะต้องมีการแจกแจงแบบปกติ สามารถพิจารณาได้จาก การตรวจสอบการกระจายตัวแบบปกติ (Normal probability plot) แสดงดังภาพที่ 4-2 และ ฮิสโตแกรม (Histogram) แสดงดังภาพที่ 4-3 จากการพิจารณาทั้ง 2 กราฟ พบว่าข้อมูลมีการแจกแจงแบบปกติ ดังนี้ เมื่อพิจารณากราฟแผนภูมิฮิสโตแกรมซึ่งมีลักษณะคล้ายกับระฆังคว่ำ จึงถือว่ามี การกระจายตัวของข้อมูล และที่กราฟการกระจายตัวแบบปกติก็ดูเป็นเส้นตรง จึงถือว่ามี การแจกแจงแบบปกติ

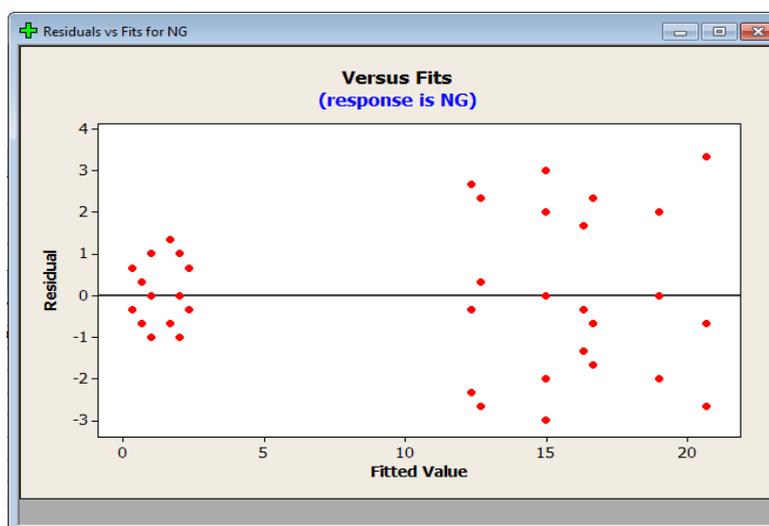
ภาพที่ 4-4 การตรวจสอบความเสถียรความแปรปรวนของงานเสียจากการทดลอง

3. วิเคราะห์การตรวจสอบความเสถียรของความแปรปรวน (Versus fits) จากการพิจารณาพบว่าการเกาะกลุ่มกันของข้อมูล โดยแบ่งออกเป็น 2 ช่วงข้อมูล จึงอาจกล่าวได้ว่าความคลาดเคลื่อนเกิดขึ้นอย่างไม่สม่ำเสมอแสดงดังภาพที่ 4-4

จากการวิเคราะห์ลักษณะแผนภูมิการตรวจสอบความเสถียรของความแปรปรวนที่เป็น การวิเคราะห์จากการทดลอง พบว่ามีความคลาดเคลื่อนเกิดขึ้นอย่างไม่สม่ำเสมอจึงทำการตรวจสอบ เพื่อระบุกลุ่มข้อมูลที่เกิดขึ้นว่าเป็นของกลุ่มใดเนื่องจากในช่วงการออกแบบการทดลองที่ได้เสนอ ไปก่อนหน้านี้ กำหนดให้ทำการสุ่มการออกแบบการทดลองตาม Vacuum ซึ่งทำให้ Versus fits มี 2 กลุ่มข้อมูล จากการตรวจสอบพบว่า ข้อมูลการกระจายตัวกลุ่มแรกด้านขวาเป็นของปัจจัย Vacuum ที่เป็น Clean เมื่อพิจารณาจากภาพที่ 4-5 พบว่ามีการกระจายข้อมูลได้อย่างเหมาะสม ซึ่งถือว่า ความคลาดเคลื่อนเกิดขึ้นอย่างสม่ำเสมอ เป็นตัวแบบที่สามารถนำไปวิเคราะห์ต่อได้

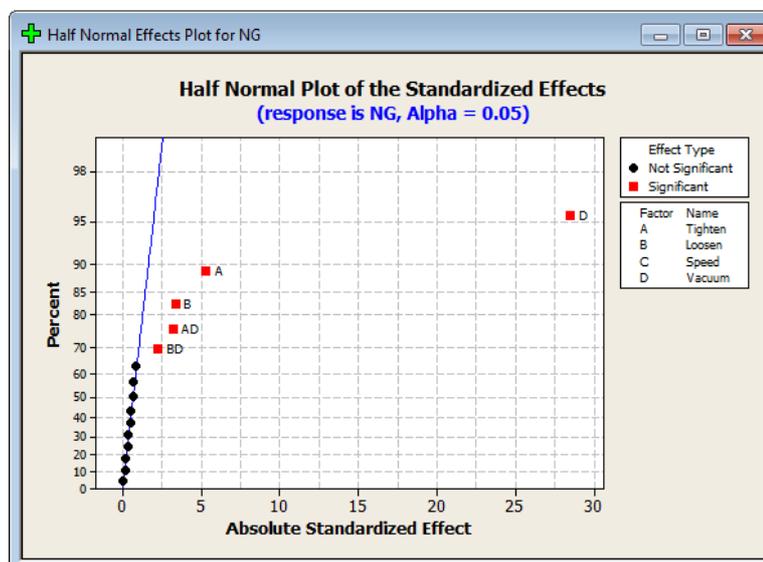
ภาพที่ 4-7 Half Normal Plot แสดงปัจจัยที่มีอิทธิพลและไม่มีอิทธิพลต่อผลตอบสนอง

การวิเคราะห์ปัจจัยที่มีอิทธิพลต่อผลตอบสนอง โดยพิจารณาที่กราฟ Half normal plot แสดงดังภาพที่ 4-7 ซึ่งก็เป็นการวิเคราะห์ได้ในเบื้องต้นในกรณีที่ต้องการความสะดวกและรวดเร็ว แต่เพื่อให้การวิเคราะห์น่าเชื่อถือจำเป็นที่จะต้องวิเคราะห์จากตาราง ANOVA

จากนั้นวิเคราะห์ปัจจัยหลักและปัจจัยร่วมโดยพิจารณาจากตาราง ANOVA และกราฟ Half Normal Plot ซึ่งในการวิเคราะห์นี้กำหนดระดับของนัยสำคัญ 0.05 และจากการพิจารณาพบว่า ค่า P-Value ของปัจจัยหลัก (Main Effect) คือ รอบการหมุนเข้า (Tighten) รอบการหมุนออก (Loosen) และแรงดูดของ Vacuum มีค่า P เท่ากับ 0.000, 0.002 และ 0.000 ตามลำดับ แสดงให้เห็นว่า ปัจจัยหลักจาก 3 ใน 4 มีผลต่องานเสียที่เป็นลักษณะนื้อทป็นอย่างมีนัยสำคัญ

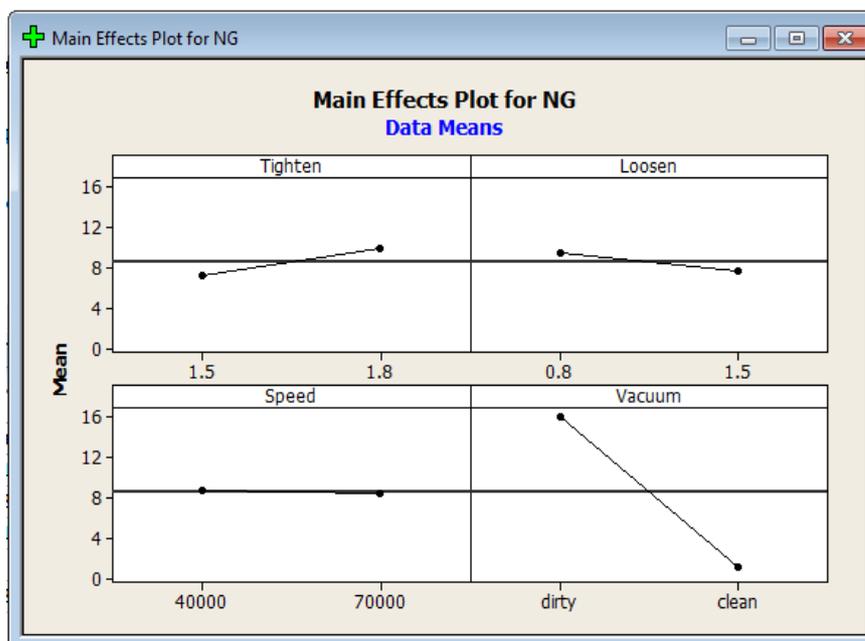
ภาพที่ 4-9 Main Effect Plot จากการทดลอง

เมื่อพิจารณาที่ Main effect plot จากภาพที่ 4-9 ทำให้เห็นว่ากราฟที่เป็นความเร็วรอบในการหมุน (Speed) มีลักษณะเป็นเส้นตรงที่ขนาดไปกับแกนเอ็กซ์ (X Axis) แต่ในทางกลับกันที่ปัจจัยหลักอื่นๆ ที่เหลือมีลักษณะที่เป็นความชัน โดยรอบการขันเข้าและรอบการขันออกมีลักษณะของความชันที่มีลักษณะใกล้เคียงกันซึ่งไม่ชันมากเท่าไร แต่กราฟที่เป็น Vacuum มีลักษณะความชันที่ค่อนข้างมากและเมื่อเปรียบเทียบกับกราฟวิเคราะห์ตาราง ANOVA ที่ค่า P-Value กับกราฟนี้จึงให้ทำพอสรุปได้ว่า กราฟที่ยังมีความชันมากๆ คือปัจจัยที่มีอิทธิพลต่อผลตอบสนองอย่างมีนัยสำคัญ

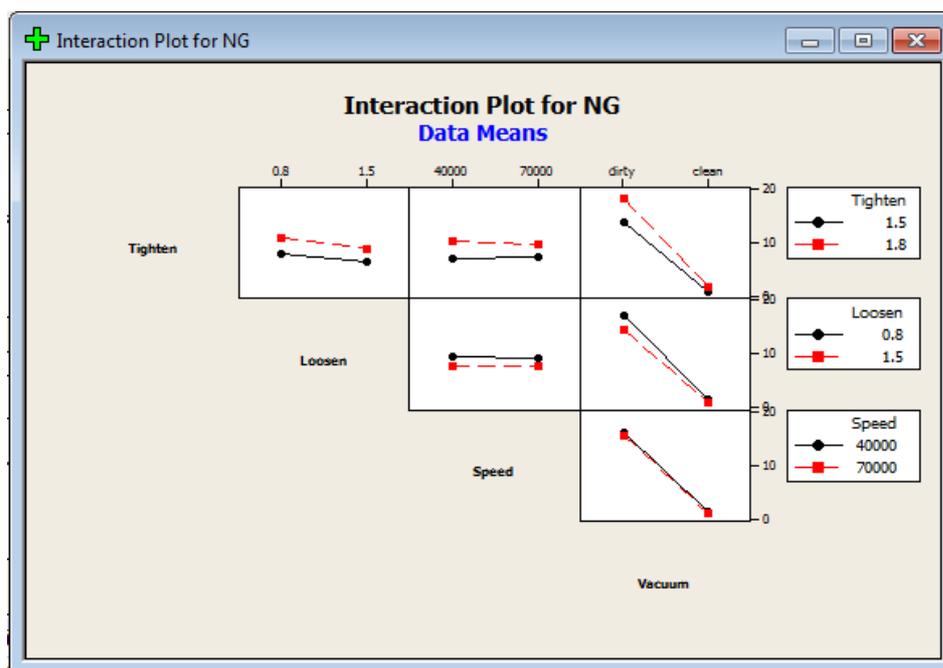
ภาพที่ 4-10 Interaction Plot จากการทดลอง

เมื่อพิจารณาที่ภาพ 4-10 Interaction plot จะเห็นว่าปัจจัยร่วมที่ไม่มีอิทธิพลร่วมกันต่อผลตอบสนองเส้นกราฟทั้ง 2 เส้นจะต้องขนาดกัน แต่ในทางกลับกันถ้ากราฟ 2 เส้นที่มีปัจจัยร่วมกันเส้นกราฟจะไม่ขนาดกันเหมือนปัจจัย Tighten\*Vacuum และ Loosen\*Vacuum

เมื่อพิจารณาอิทธิพลร่วมปัจจัยคู่ Loosen\*Vacuum พบว่า Vacuum ที่มีสถานะเป็น Clean คือช่วงที่ทำให้เกิดงานเสียน้อย เนื่องจากไส้กรองที่สะอาดจะส่งผลให้แรงในการดูดน้ำได้อย่างเต็มประสิทธิภาพ ลดปัญหาน้ำที่ปนเกลียว แต่เมื่อเป็น Vacuum ที่สถานะ Dirty ส่งผลทำให้เกิดงานเสียนอกกว่าที่เป็นสถานะ Clean และเมื่อพิจารณาถึงการมีอิทธิพลร่วมกัน คือ รอบในการหมุน ออกจะมีอิทธิพลร่วมเมื่อสถานะของ Vacuum เปลี่ยนไป กล่าวคือ เมื่อรอบในการหมุนออกลดลง และ Vacuum เปลี่ยนสถานะจาก Dirty เป็น Clean ก็จะทำให้เกิดงานเสียน้อยมากขึ้น

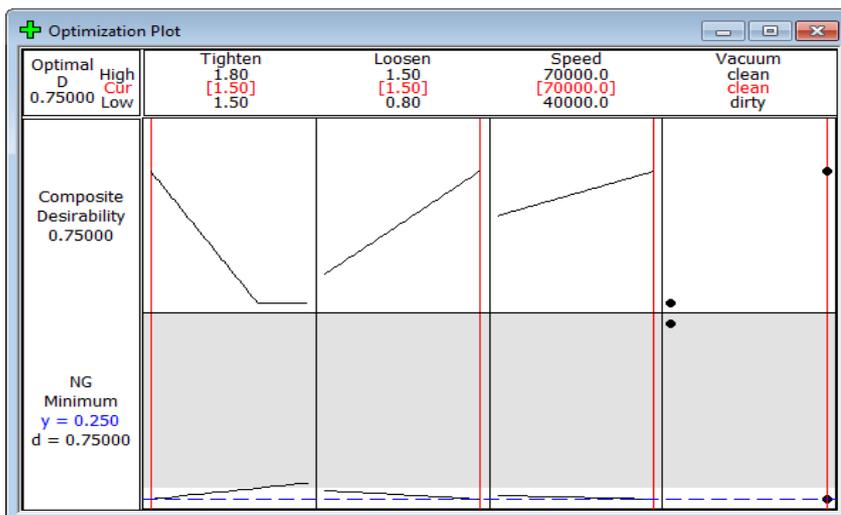
ภาพที่ 4-11 Optimization plot ที่ทำให้งานเสียน้อยที่สุด

เนื่องจากการแก้ไขปัญหานี้หัวข้อนี้ผู้วิจัยใช้การออกแบบการทดลองในการวิเคราะห์ เพื่อหาช่วงการปรับตั้งเครื่องจักรที่ทำให้เกิดงานเสียน้ำที่น้อยที่สุด ดังนั้นการแก้ไขปรับปรุงจะต้องเป็นแนวทางเดียวกันกับการออกแบบการทดลอง โดยให้โปรแกรม Minitab ทำการคำนวณค่าที่เหมาะสม(Optimization plot) ในการปรับตั้งเครื่องจักรที่ทำให้เกิดงานเสียน้ำที่น้อยที่สุด แสดงดังภาพที่ 4-11

1. การออกแบบการทดลองในงานวิจัยนี้เป็นเพียงการหาช่วงการปรับตั้งเครื่องจักรที่ทำให้เกิดงานเสียลักษณะน้อยที่ปนเกลี้ยงน้อยที่สุด (Trial condition) ที่ได้จากการออกแบบการทดลอง โดยเลือกช่วงการปรับตั้งจาก (Optimization plot) ในการแก้ไขปัญหาเท่านั้น

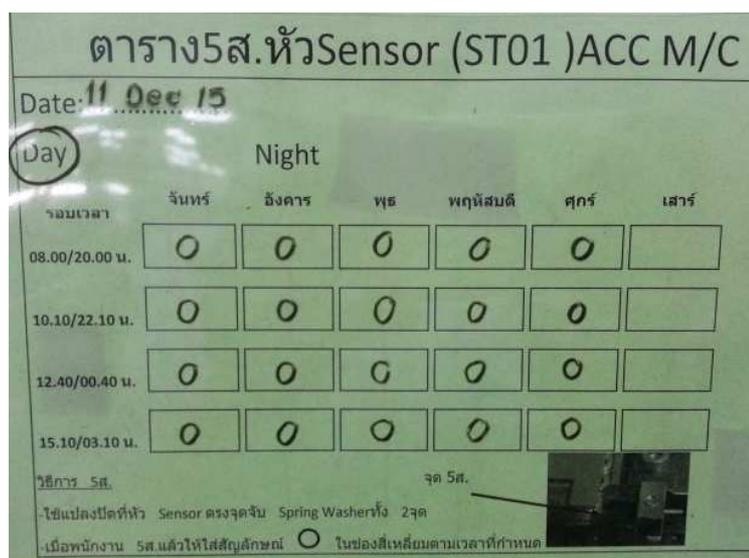
ภาพที่ 4-13 ตารางยืนยันการทำความสะอาดเซนเซอร์

เมื่อพนักงาน 5ส. แล้วให้ใส่สัญลักษณ์  ในช่องสี่เหลี่ยมตามเวลาที่กำหนด

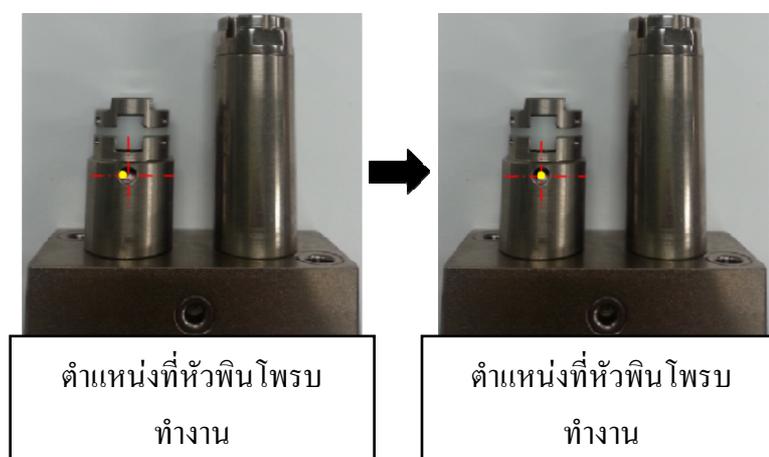
ภาพที่ 4-14แก้ไขตำแหน่งหัว핀โพรบให้อยู่กึ่งกลาง

1. กำหนดให้มีการปรับตั้งหัว핀โพรบที่ตรวจจบการประกอบบอร์ดดีผิดรุ่นของสถานีงานที่ได้กึ่งกลาง (Setting center) เนื่องจากหัว핀โพรบที่ตรวจจบการประกอบบอร์ดดีมีลักษณะเอียงไปทางด้านซ้ายที่ค่า 3 มิลลิเมตร ทำให้หัว핀โพรบแทงไปกระแทกตัวของบอร์ดดี ส่งผลให้ฟิวส์ยูนิตลอยขึ้นมาประกอบไม่ลงร่องของบอร์ดดีซึ่งรวมถึงส่งผลให้เกิดปัญหางานประกอบบอร์ดดีกลับด้านอีกด้วย

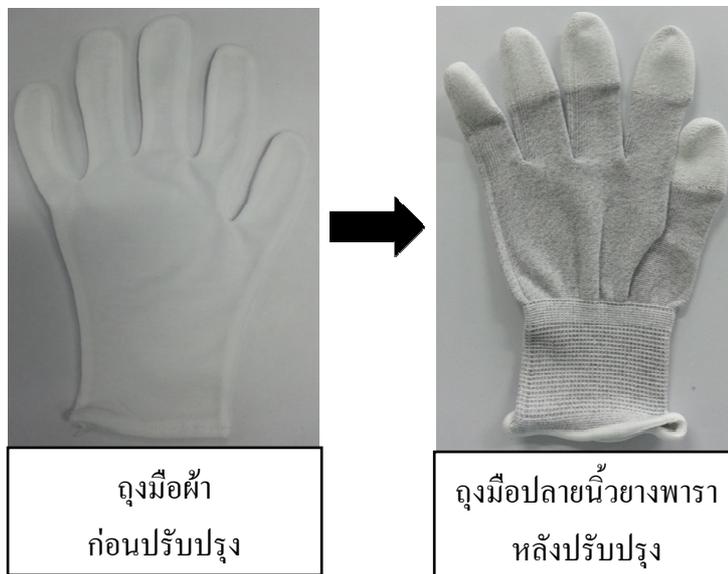
ภาพที่ 4-15ปรับปรุงรูปแบบถุงมือในการประกอบ

ฟิวส์ยูนิตทำให้เกิดฟิวส์ยูนิตประกอบไม่ลงร่อง

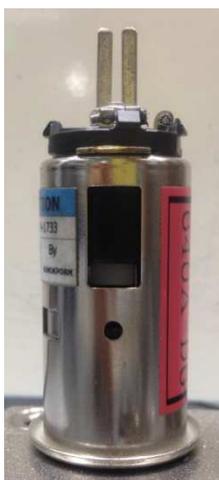
ภาพที่ 5-1 ชิ้นงานตัวแทน (Master) ตรวจจับการทำงานของหัว핀โพรบ

แนวทางในการป้องกัน คือ ทำการกำหนดชิ้นงานตัวแทน (Master) ที่ผ่านการประกอบในกระบวนการที่หัว핀โพรบติดตั้งอย่างเหมาะสมแล้ว โดยกำหนดให้นำชิ้นงานตัวแทนเข้าตรวจสอบที่สถานีงานที่ 1 ของเครื่องจักร ทุกวันก่อนเริ่มกระบวนการผลิต เพื่อเป็นการตรวจสอบว่าหัว핀โพรบยังสามารถตรวจจับรูของบอร์ดได้ โดยการตรวจสอบเครื่องจักรจะแสดงผลว่างานชิ้น OK หัว핀โพรบตรวจจับชิ้นงานได้ถูกต้องซึ่งชิ้นงานตัวอย่างแสดงดังภาพที่ 5-1
