การศึกษาการเปลี่ยนแปลงชายฝั่งบริเวณชายหาดบางแสน-วอนนภา โดยใช้อากาศยานไร้คนขับ

วิทยานิพนธ์นี้เป็นส่วนหนึ่งของการศึกษาตามหลักสูตรวิทยาศาสตรมหาบัณฑิต

สาขาวิชาวิทยาศาสตร์สิ่งแวดล้อม

คณะวิทยาศาสตร์ มหาวิทยาลัยบูรพา

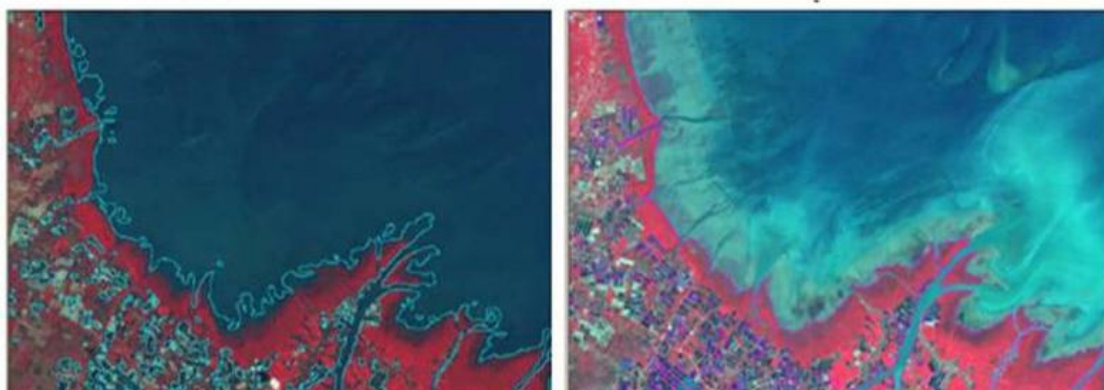
ภาพที่ 2-1 เปรียบเทียบการเปลี่ยนแปลงพื้นที่ชายฝั่ง ช่วงก่อนและหลังสถานการณ์ คลื่นรุนแรงในเดือนธันวาคม 2549 (สุวรรณา ยวนานนท์, ม.ป.ป.)

คลื่นรุนแรงในเดือนธันวาคม 2549 ผลจากการศึกษา สรุปได้ว่า ภาพดาวเทียมสามารถนำมาใช้ในการศึกษาและติดตามการเปลี่ยนแปลงบริเวณแนวชายฝั่งทะเลที่เกิดสถานการณ์ต่าง ๆ ได้เป็นอย่างดี ดังภาพที่ 2-1 หากไม่มีข้อจำกัดในเรื่องของการมีเมฆ หมอกปกคลุม (สำนักงานพัฒนาเทคโนโลยีอวกาศ และภูมิสารสนเทศ, 2552)

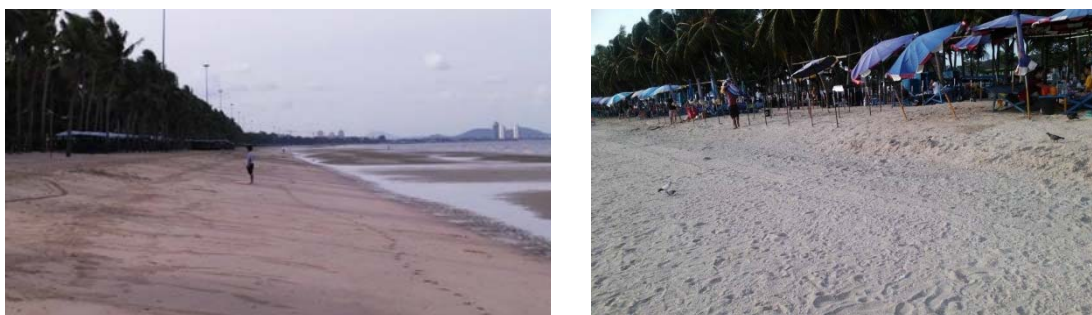
ภาพที่ 3-2 ตัวอย่างการถ่ายภาพเพื่อสำรวจภาคสนาม

การสำรวจ และเก็บข้อมูลภาคพื้นดิน โดยใช้ เครื่อง GPS และกล้องถ่ายรูปเดินสำรวจตาม แนวหาด (Beach Ridge) หรือแนวต้นมะพร้าวที่แสดงถึงจุดสูงสุดที่ได้รับอิทธิพลจากน้ำทะเลใน รอบปี เพื่อแสดงจุด หรือพื้นที่ที่ได้รับอิทธิพลของการเปลี่ยนแปลงของชายฝั่งทะเล ดังภาพที่ 3-2

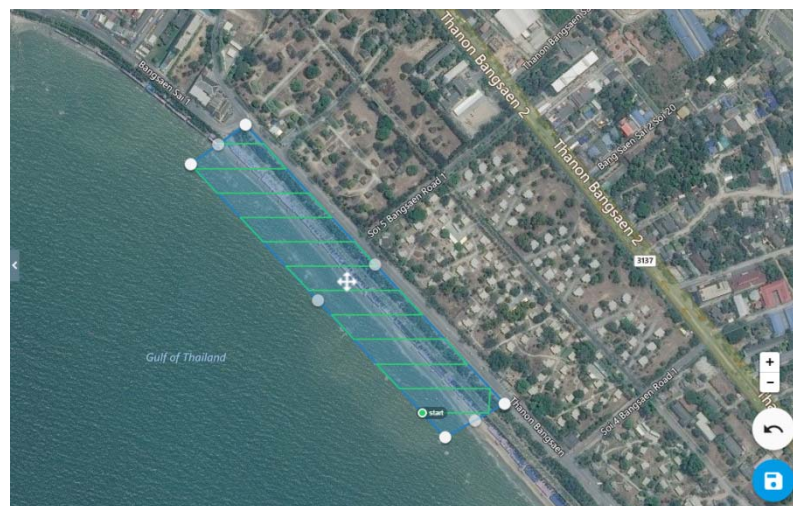
ภาพที่ 3-3 แผนการบินบริเวณแหลมแท่น

การวางแผนการบินสำรวจพื้นที่นั้นจะเลือกเฉพาะพื้นที่ที่เป็นหาดทราย โดยแบ่งพื้นที่ศึกษาออกเป็น 4 โซน ได้แก่ บริเวณแหลมแท่น บริเวณศาลเจ้าพ่อแสน บริเวณวงเวียนบางแสน บริเวณสวนสาธารณะหาดวอนนภา โดยพื้นที่ บริเวณแหลมแท่น บริเวณศาลเจ้าพ่อแสน และ บริเวณวงเวียนบางแสน จะตั้งอยู่ในบริเวณชายหาดบางแสน ใน 3 โซนนี้ยาวประมาณ 500 เมตร ส่วนบริเวณสวนสาธารณะหาดวอนนภาตั้งอยู่บริเวณชายหาดวอนนภาที่มีความยาวของแผนการบินสำรวจ ประมาณ 450 เมตร ดังภาพที่ 3-3, 3-4, 3-5 และ 3-6

การวางแผนการบินนั้นจะถูกวางแผนผ่าน Application Dronedeploy ในสมาร์ตโฟน โดยมีค่า GSD เท่ากับ 4.5 เซนติเมตร การถ่ายภาพต่อเนื่องเท่ากับ 1 วินาที ต่อ 1 ภาพ ความสูงในการบินถ่ายภาพอยู่ที่ 80 เมตร ความเร็วในการบินประมาณ 4 เมตรต่อวินาที ค่า Front lap อยู่ที่ 80% และค่า Side lap อยู่ที่ 60% กล้องทำมุมถ่าย 90 องศาตั้งฉากกับพื้น โลก ข้อมูลการตั้งค่าในการวางแผนการบินดังตารางที่ 3-2

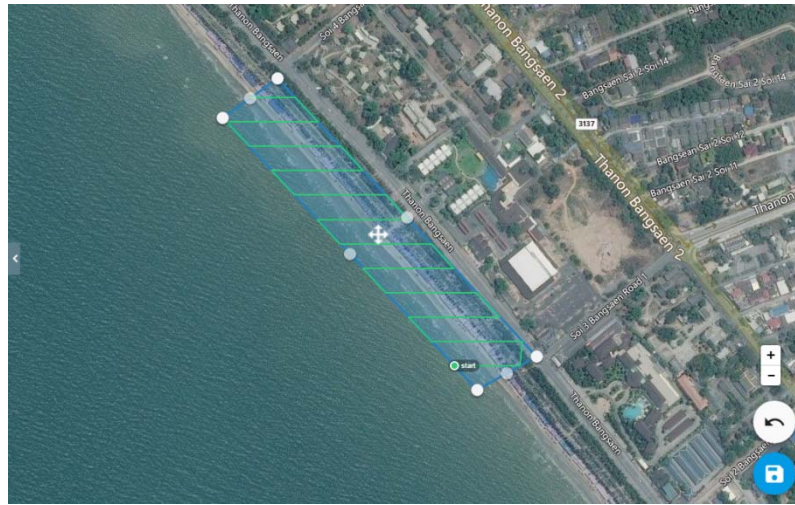
ภาพที่ 3-4 แผนการบินบริเวณศาลเจ้าพ่อแสน

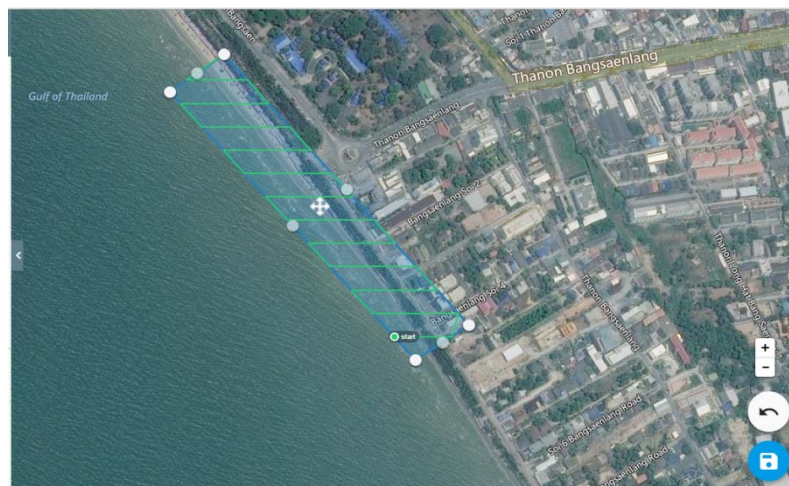
ภาพที่ 3-5 แผนการบินบริเวณวงเวียนบางแสน

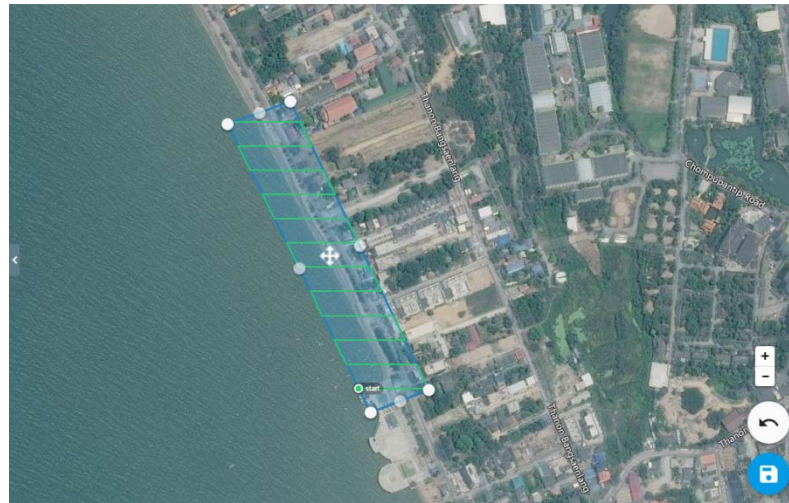
ภาพที่ 3-6 แผนการบินบริเวณสวนสาธารณะหาดวอนนภา

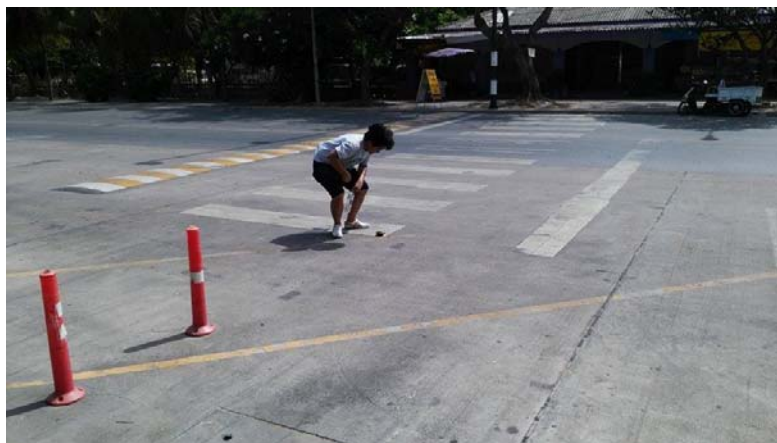
ภาพที่ 3-7 ตัวอย่างจุดควบคุมที่มีในพื้นที่ศึกษา ยกตัวอย่างเช่นทางม้าลาย เส้นถนน

การจัดทำสถานีควบคุมภาคพื้นดิน (Ground Control Point) โดยใช้เครื่อง GPS แบบ Handheld เช่น มุมถนน เสาไฟฟ้า เสาเอร์บอร์ด ที่ได้จัดทำเป็นจุด GCP เป็นต้น เพื่อเก็บข้อมูล ความสูง และพิกัดใช้เป็นจุดอ้างอิงกับภาพถ่ายทางอากาศ ดังภาพที่ 3-7, 3-8 และ 3-9

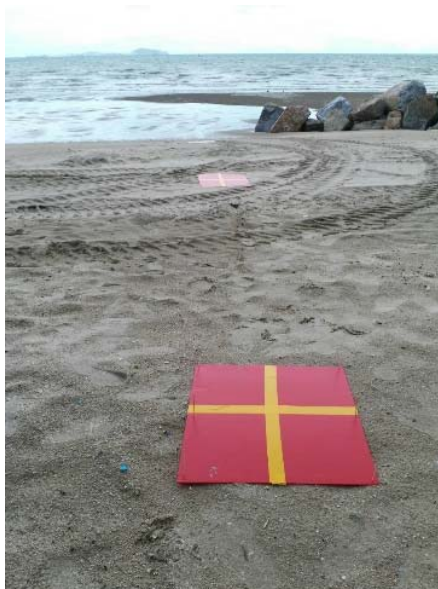
ภาพที่ 3-8 ตัวอย่างจุดควบคุมที่จัดทำขึ้น

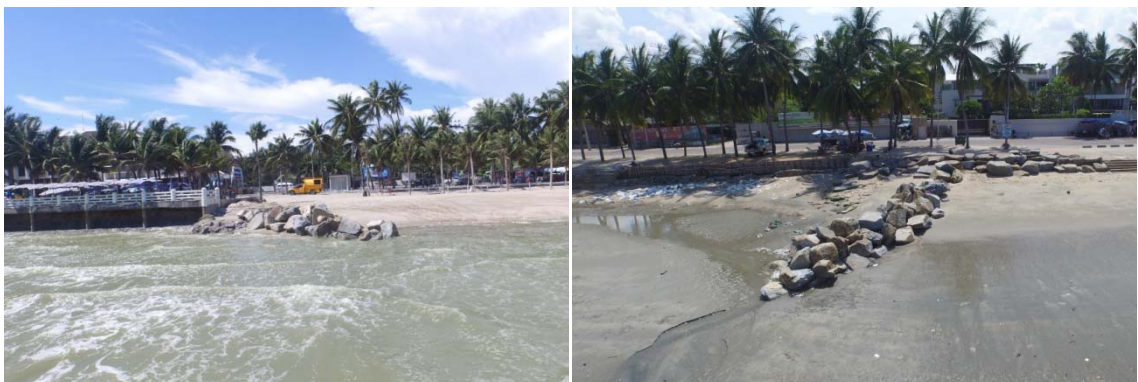
บริเวณแหลมแท่น

บริเวณหาดวอนนภา

ภาพที่ 4-1 ลักษณะรอดักตะกอนทราย (Groyn) บริเวณแหลมแท่นและหาดวอนนภา  
ถ่ายเมื่อวันที่ 5 มิถุนายน พ.ศ. 2558

ในการสำรวจทางภาคสนามนั้น จะใช้วิธีการเดินสำรวจโดยเริ่มสำรวจจากโซนแหลมแท่น ไปจนถึงโซนสวนสาธารณะหาดวอนนภา พร้อมกับใช้กล้องถ่ายภาพเพื่อบันทึกภาพการเปลี่ยนแปลงในภาคสนามจุดที่มีการเปลี่ยนแปลงตลอดแนวชายหาดบางแสน-วอนนภา พบว่าในเดือนพฤษภาคม ปี พ.ศ. 2558 ในโซนแหลมแท่น และโซนหาดวอนนภา มีสร้างรอดักตะกอนทราย (Groyn) ดังภาพที่ 4-1

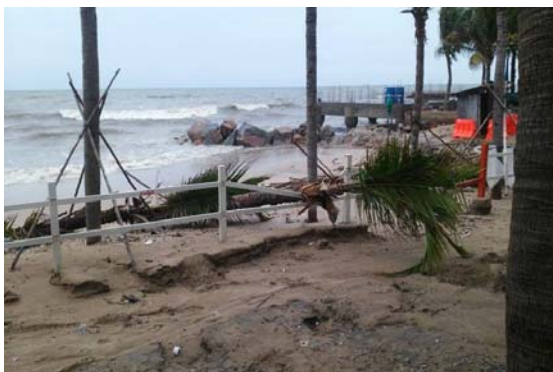
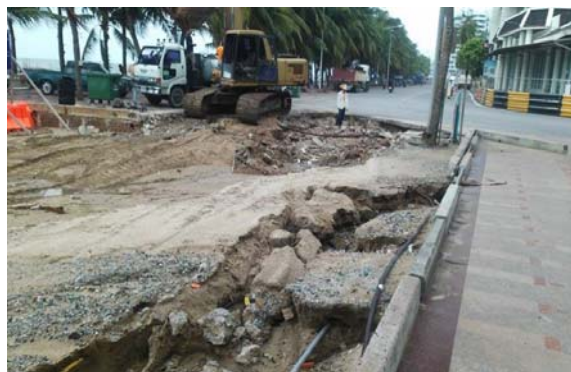
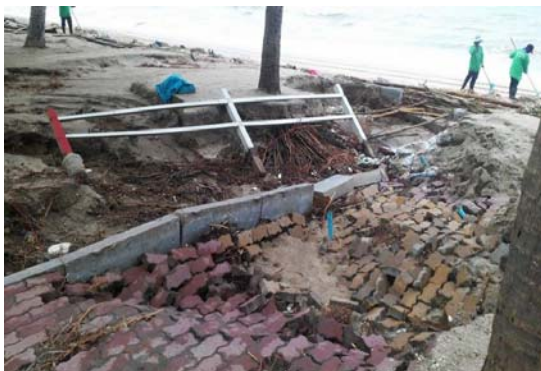
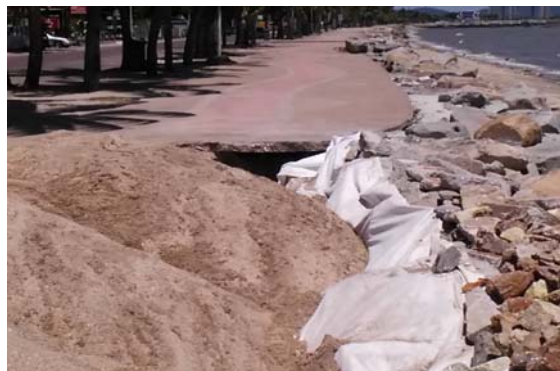
ต้นมะพร้าวล้มบริเวณแหลมแท่น

แนวฟุตบาทที่ถูกกัดเซาะบริเวณแหลมแท่น

แนวฟุตบาทที่ถูกกัดเซาะ  
บริเวณวงเวียนบางแสน

แนวฟุตบาทที่ถูกกัดเซาะบริเวณหาดวอนนภา

ในเดือนกันยายน ปี พ.ศ. 2558 ซึ่งเข้าสู่ฤดูมรสุมตะวันตกเฉียงใต้ หรือฤดูฝน ในช่วงนั้นได้เกิดพายุรุนแรงในพื้นที่ชายหาดบางแสน-วอนนภา ทำให้แนวชายหาดนั้นถูกกัดเซาะในหลายพื้นที่ ได้แก่ โชนแหลมแท่น โชนวงเวียนบางแสน และโชนหาดวอนนภา โดยพบว่ามีต้นมะพร้าวล้ม และแนวฟุตบาทพังหลายจุดดังภาพที่ 4-2

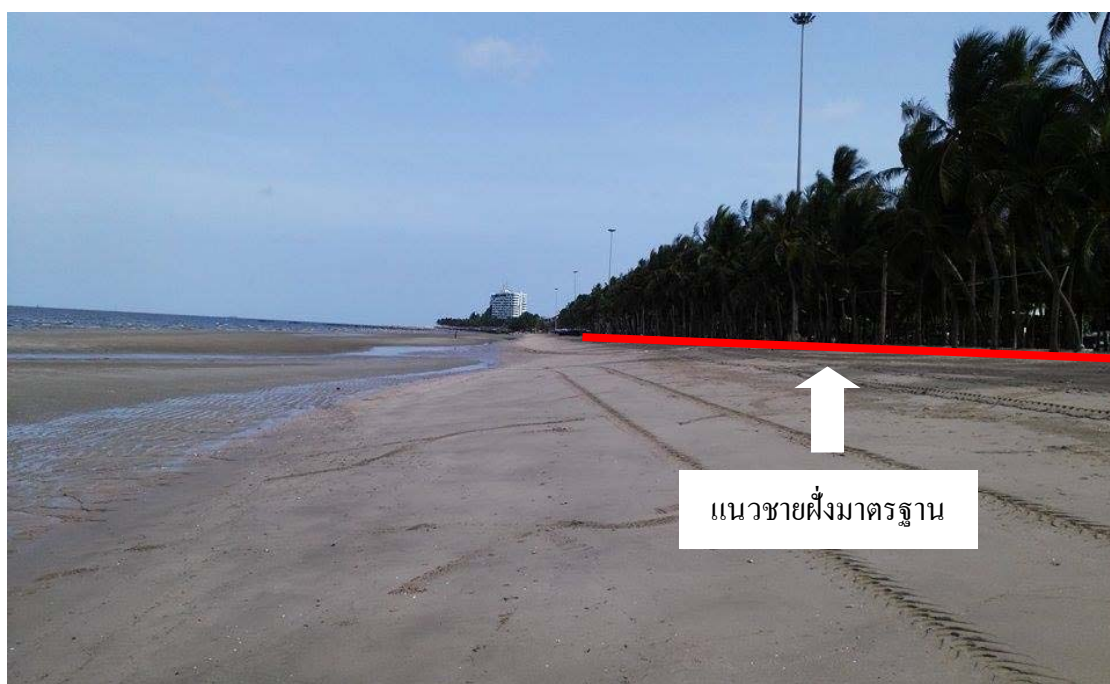
ภาพที่ 4-3 แนวต้นไม้มะพร้าวที่ใช้เป็นแนวชายฝั่งมาตรฐาน

4.3.1 เส้นแนวชายฝั่งมาตรฐานที่ใช้ในการศึกษาครั้งนี้ จะใช้แนวต้นไม้มะพร้าวซึ่งเป็นรอยต่อของหาดทราย และสิ่งปลูกสร้างที่อยู่หลังแนวต้นไม้มะพร้าว เป็นแนวชายฝั่งทะเลมาตรฐาน

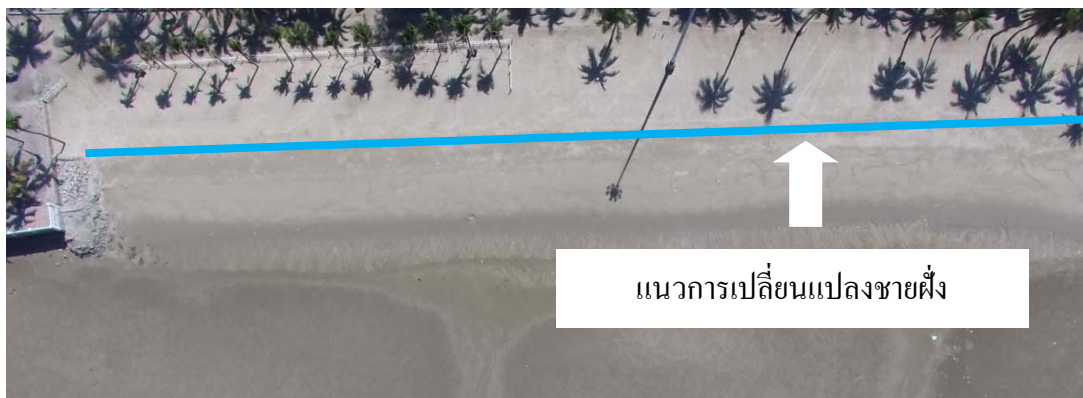
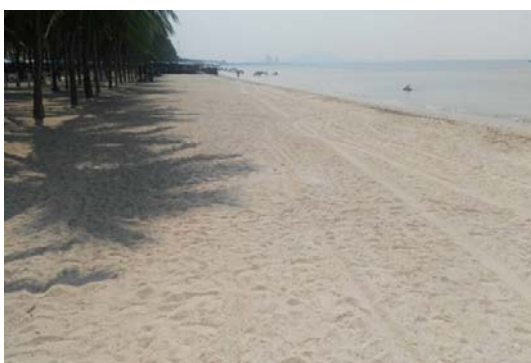
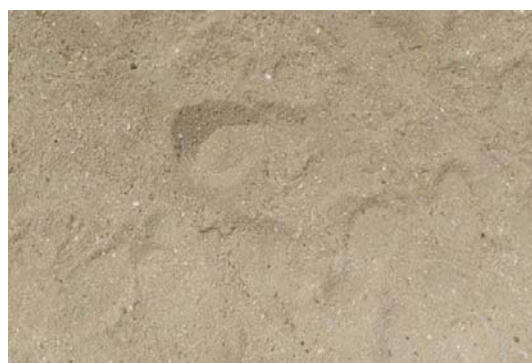
ภาพที่ 4-4 บริเวณทรายหายาบที่ใช้ลากเส้นการเปลี่ยนแปลงแนวชายฝั่ง

4.3.2 เส้นการเปลี่ยนแปลงของแนวชายฝั่งจะใช้พื้นที่ที่เป็นทรายหยาบ เป็นบริเวณที่ได้รับอิทธิพลของน้ำขึ้นน้ำลงน้อยที่สุด ดังภาพที่ 4-3 และภาพที่ 4-4

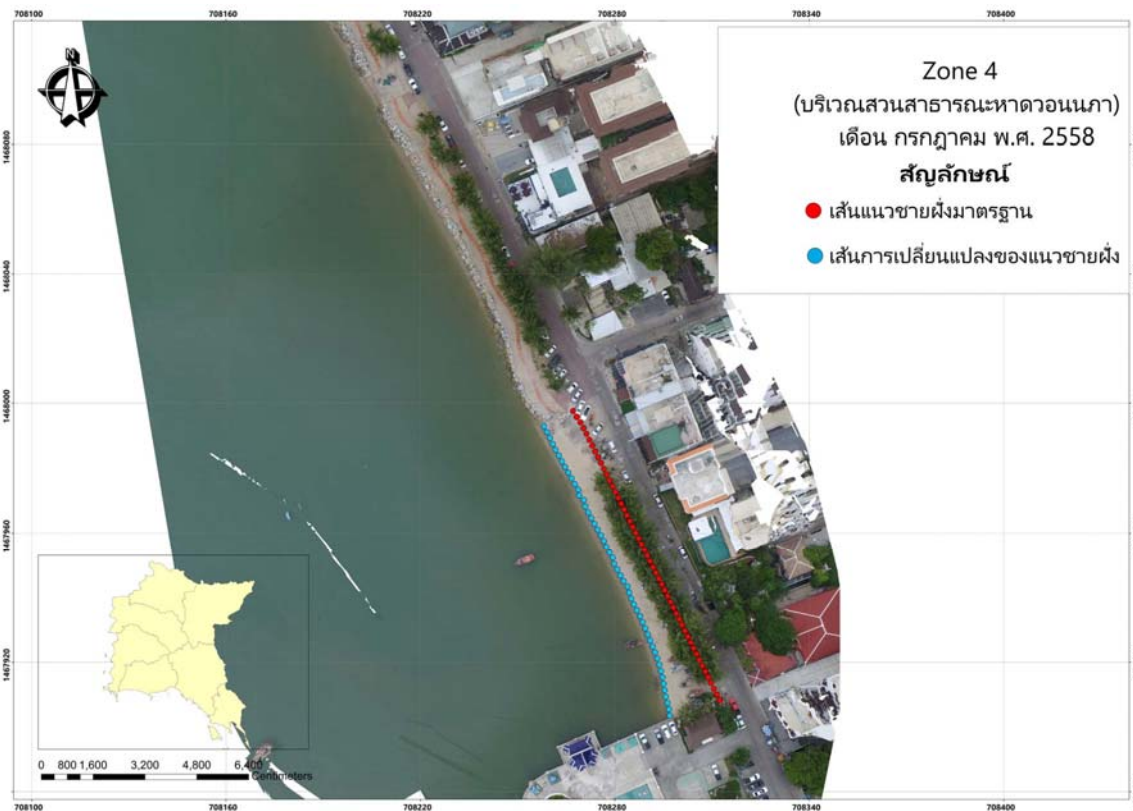
ภาพที่ 4-12 เส้นแนวการเปลี่ยนแปลงของชายฝั่ง โซนที่ 4 (บริเวณสวนสาธารณะหาดอนนภา) เดือนกรกฎาคม พ.ศ. 2558 มีค่าเฉลี่ยความกว้างของชายฝั่งน้อยที่สุด

โซนที่ 4 (บริเวณสวนสาธารณะหาดวอนนภา) เป็นพื้นที่หาดทรายที่เป็นส่วนติดต่อกับแนวกำแพงกันคลื่น และสวนสาธารณะหาดวอนนภา พบว่าพื้นที่ชายฝั่งมีความกว้างระหว่างแนวชายฝั่งมาตรฐาน และแนวชายฝั่งที่มีการเปลี่ยนแปลงดังตารางที่ 4-4 พบพื้นที่ชายฝั่งทะเลมีความกว้างน้อยที่สุดในเดือนกรกฎาคม ปี พ.ศ. 2558 มีค่าเฉลี่ยอยู่ 9.1 เมตรและมีค่า SD อยู่ที่  $\pm 1.44$  ดังภาพที่ 4-12 และมีความกว้างมากที่สุดอยู่ในเดือน ธันวาคมปี พ.ศ. 2558 มีค่าเฉลี่ยอยู่ที่ 15.4 เมตรและมีค่า SD อยู่ที่  $\pm 3.08$  ดังภาพที่ 4-13

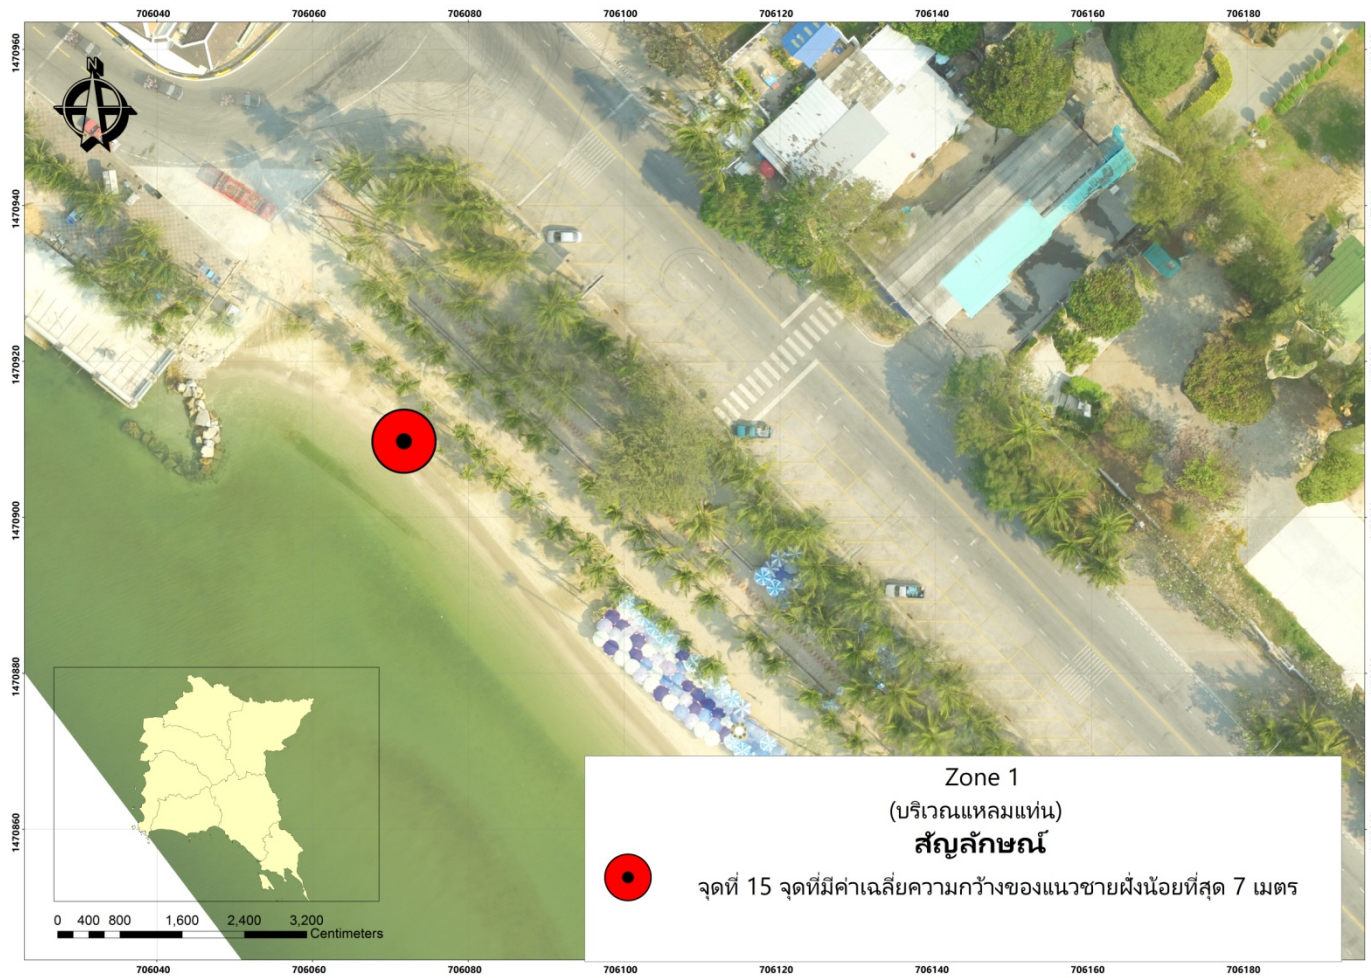
ภาพที่ 4-15 จุดที่ 15 พิกัด X=706072.874 และ Y= 1470911.4114 มีค่าเฉลี่ยความกว้างของชายฝั่ง  
น้อยที่สุด 7 เมตร

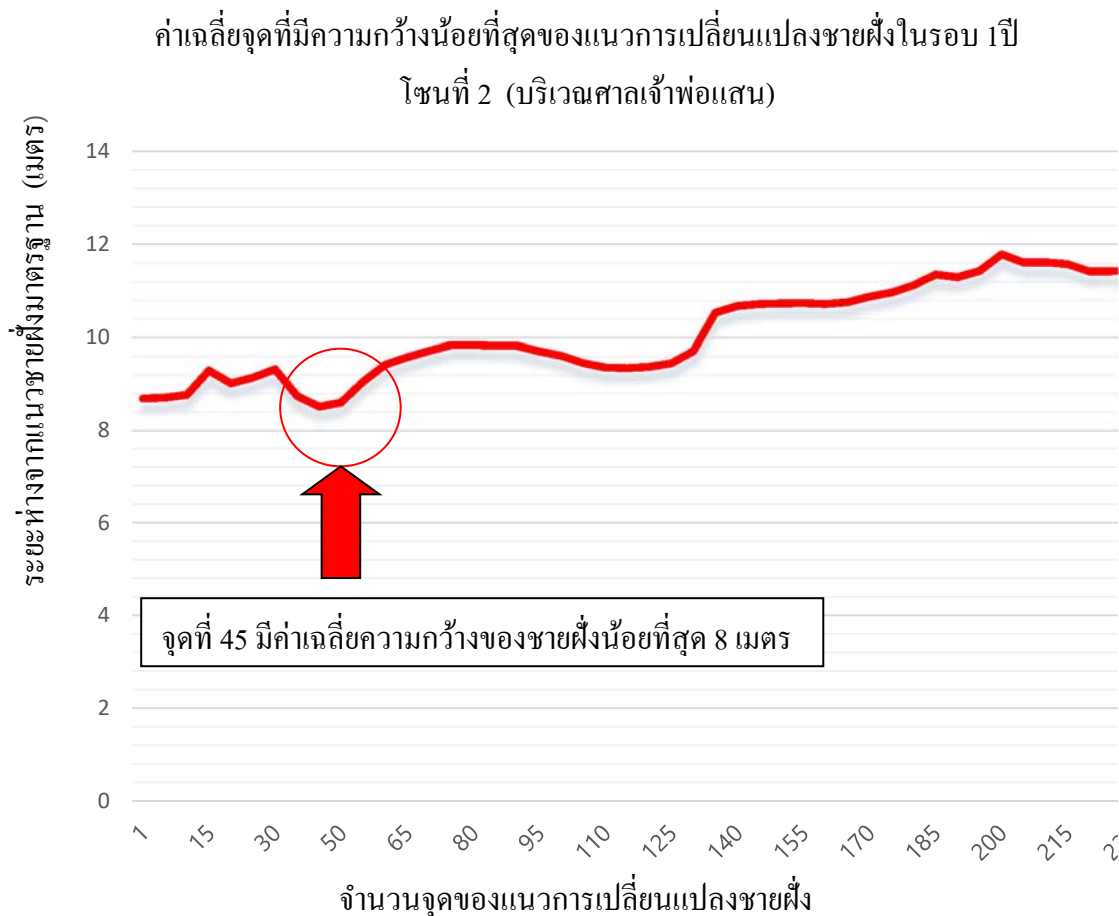
ภาพที่ 4-16 ค่าเฉลี่ยของความกว้างชายหาดที่น้อยที่สุดในโซนที่ 2 (บริเวณศาลเจ้าพ่อแสน)

โซนที่ 2 (บริเวณศาลเจ้าพ่อแสน) มีจำนวนจุดของแนวการเปลี่ยนแปลงของชายฝั่ง 250 จุด โดยพบว่าจุดที่ 45 ตั้งอยู่ที่พิกัด  $X=706594.8435$  และ  $Y=1470341.1031$  มีความกว้างเฉลี่ยน้อยที่สุด มีค่าเฉลี่ยอยู่ที่ 8 เมตร ดังภาพที่ 4-24 และภาพที่ 4-25

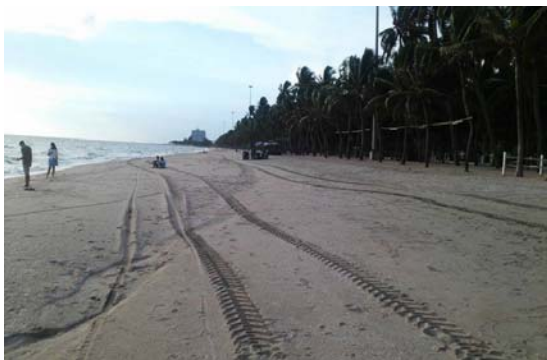
ภาพที่ 5-1 หาดทรายช่วงมรสุมตะวันตกเฉียงใต้  
ถ่ายเมื่อวันที่ 12 กรกฎาคม พ.ศ. 2558

5.1.1.1 ปัจจัยจากธรรมชาติ ที่ส่งผลต่อการเปลี่ยนแปลงบริเวณชายหาดบางแสนวอนนภา ที่ได้แก่ มรสุมตะวันตกเฉียงใต้ มรสุมตะวันออกเฉียงเหนือ และการไหลของกระแสน้ำเลียบฝั่ง ซึ่งปัจจัยเหล่านี้มีการเปลี่ยนแปลงไปตามฤดูกาล โดยในช่วงมรสุมตะวันตกเฉียงใต้ ชายหาดบางแสน-วอนนภาจะมีรูปแบบที่เปลี่ยนแปลงไป โดยบริเวณสันทรายจะมีลักษณะราบ ซึ่งเกิดจากคลื่นลมที่มีความแรง ที่ได้พัดพาทรายออกจากฝั่ง และเห็นแนวร่องน้ำเลียบฝั่งได้อย่างชัดเจน ส่วนในช่วงมรสุมตะวันออกเฉียงเหนือเป็นช่วงที่คลื่นลมสงบทำให้มีตะกอนทรายมาสะสมบริเวณหาดทราย และมีสันทรายชันเป็นแนวยาว (Geocache Description, 2005) การเคลื่อนที่ของกระแสน้ำชายฝั่งในช่วงมรสุมตะวันตกเฉียงใต้ และตะวันออกเฉียงเหนือ นั้นไม่เหมือนกัน โดยการเคลื่อนที่ของกระแสน้ำเลียบฝั่งในช่วงมรสุมตะวันตกเฉียงใต้ กระแสน้ำน้ำเลียบฝั่งจะเคลื่อนที่จากทิศใต้ บริเวณหาดวอนนภา เคลื่อนที่ไปทางทิศเหนือ บริเวณแหลมแท่น และในช่วงมรสุมตะวันออกเฉียงเหนือ กระแสน้ำจะเคลื่อนที่จากทิศเหนือ เคลื่อนที่ไปทางทิศใต้ ของชายหาด (อนุกุล บูรณประทีปรัตน์, 2010) การเคลื่อนที่ของกระแสน้ำจะพัดพาตะกอนทรายไปสะสมในบริเวณชายหาดซึ่งเกิดขึ้นอย่างเป็นวัฏจักร ดังภาพที่ 5-1 และภาพที่ 5-2

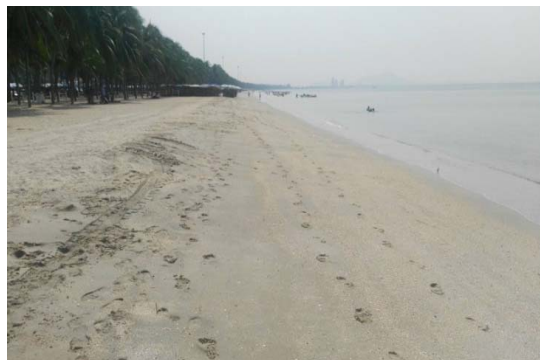
ภาพที่ 5-2 หาดทรายช่วงมรสุม  
ตะวันออกเฉียงเหนือ  
ถ่ายเมื่อวันที่ 20 ธันวาคม พ.ศ. 2558

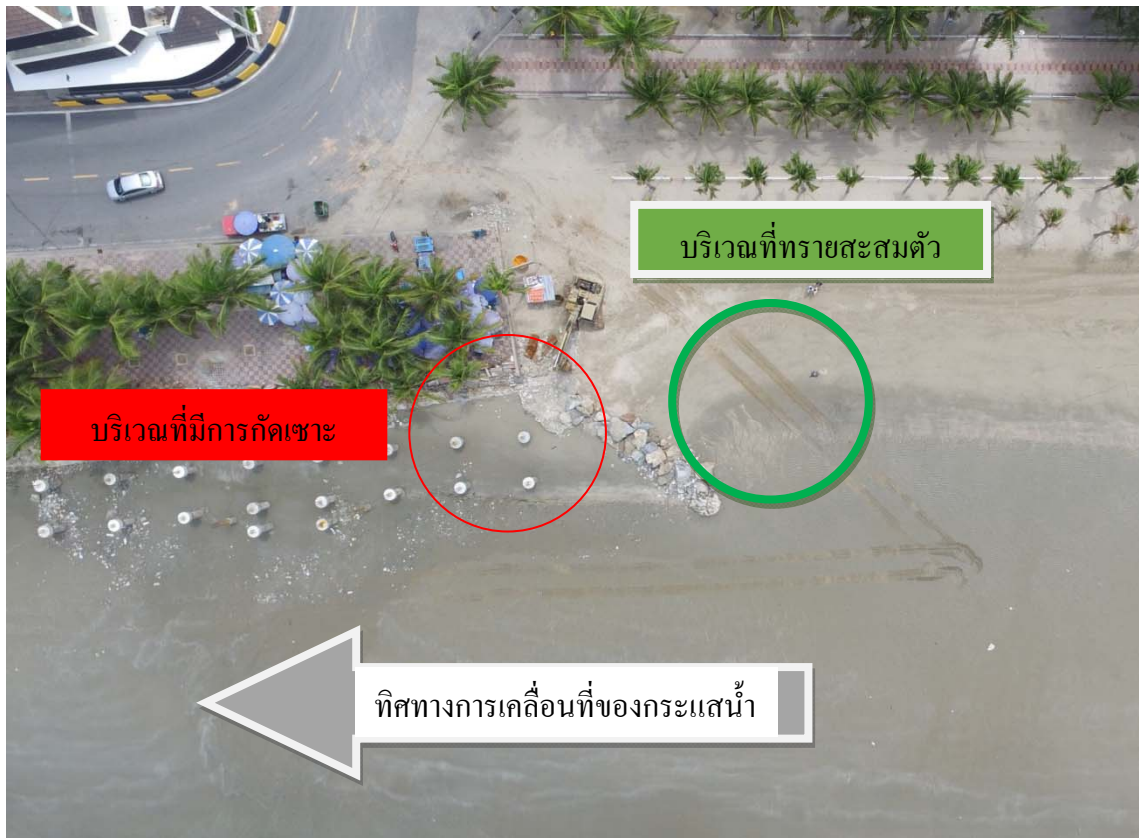
ภาพที่ 5-3 การสะสมของตะกอนทรายบริเวณรอดักทรายของพื้นที่แหลมแท่น  
ช่วงมรสุมตะวันตกเฉียงใต้ ถ่ายเมื่อวันที่ 23 สิงหาคม พ.ศ. 2558

5.1.1.2 ปัจจัยจากมนุษย์ จากเนื้อหาในบทนำที่กล่าวว่าชายหาดบางแสน-วอนนภา นั้นเป็นแหล่งท่องเที่ยวที่มีชื่อเสียง รัฐจึงได้มีการสร้างสิ่งปลูกสร้างเพื่อรองรับนักท่องเที่ยว เช่น การสร้างลานสาธารณะที่ยื่นลงไปในทะเลบริเวณที่ติดกับ โซน 1 (บริเวณแหลมแท่น) และสร้าง สวนสาธารณะติดกับโซนที่ 4 (บริเวณหาดวอนนภา) ในช่วงก่อน และระหว่างการศึกษาการเปลี่ยนแปลงชายฝั่ง ทางภาครัฐได้มีการสร้างสิ่งปลูกสร้างเพิ่มเติมเพื่อรักษาแนวชายฝั่ง โดยสิ่งปลูกสร้างที่มีมาก่อนการศึกษาคือแนวกำแพงหินทิ้งเพื่อใช้ในการกันคลื่นบริเวณหาดวอนนภา และ สิ่งที่ภาครัฐได้สร้างระหว่างการศึกษาที่พบนั้นคือแนวรอดักทราย (Groin) ซึ่งปลูกสร้างทั้งหมดที่อยู่ บริเวณชายฝั่งบางแสน-วอนนภานั้นอาจสร้างผลกระทบในทางลบกับชายฝั่งบางแสน ยกตัวอย่าง เช่นการสร้างสวนสาธารณะ หรือลานสาธารณะที่ยื่นลงไปในทะเลอาจไปขวางการเคลื่อนที่ของ ตะกอนทราย และเปลี่ยนแปลงการไหลของกระแสน้ำเรียบฝั่ง ผลที่เกิดขึ้นกับกำแพงกันคลื่น บริเวณหาดวอนนภาที่พบในช่วงมรสุมตะวันตกเฉียงใต้ คลื่นที่เคลื่อนที่เข้ามาปะทะกับแนวกำแพง กันคลื่นจะมีความรุนแรง มากกว่าคลื่นที่ปะทะกับแนวหาดทราย และพบการทรุดตัวของแนว พุดบาทและถนนบริเวณกำแพงกันคลื่นดังภาพที่ 4-2 ผลที่เกิดจากการสร้างรอดักทราย หรือเขื่อน ดักทรายคือ ทรายที่จะสมเพียงฝั่งเดียวของรอดักทราย ทำให้พื้นที่อีกฝั่งของรอดักทรายเกิดการกัดเซาะ ดังภาพที่ 5-3, ภาพที่ 5-4, ภาพที่ 5-5 และภาพที่ 5-6

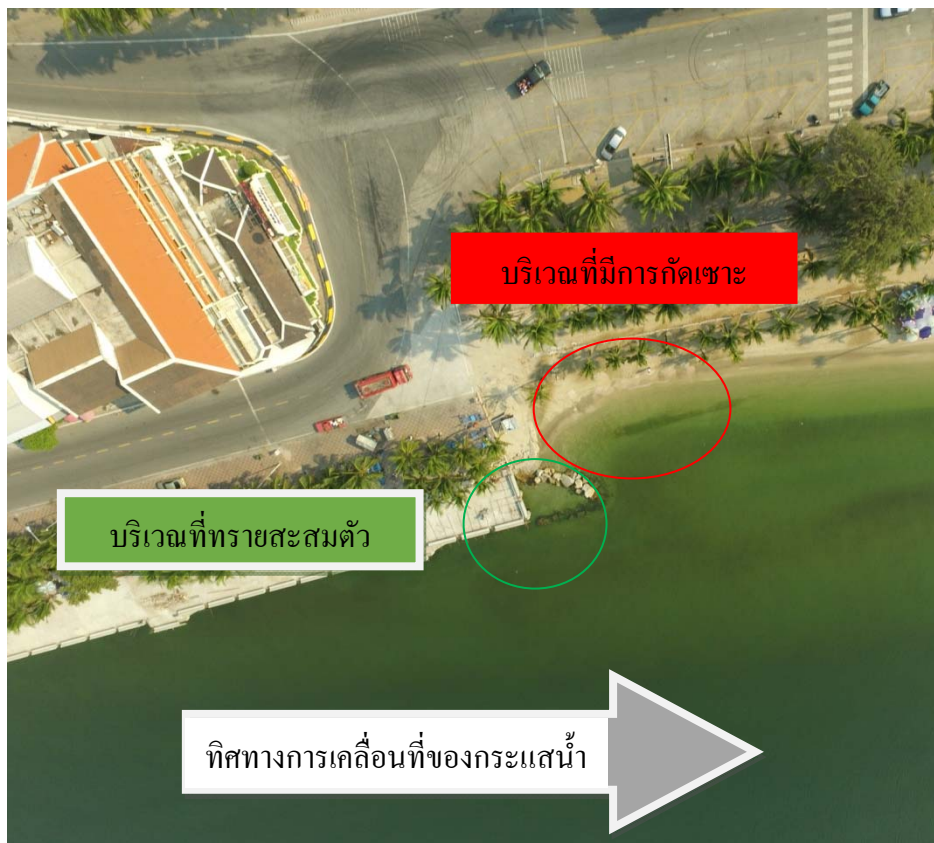
ภาพที่ 5-4 การสะสมของตะกอนทรายบริเวณรอดักทราย ของพื้นที่แหลมแท่น  
ช่วงมรสุมตะวันออกเฉียงเหนือ ถ่ายเมื่อวันที่ 10 มกราคม พ.ศ. 2559

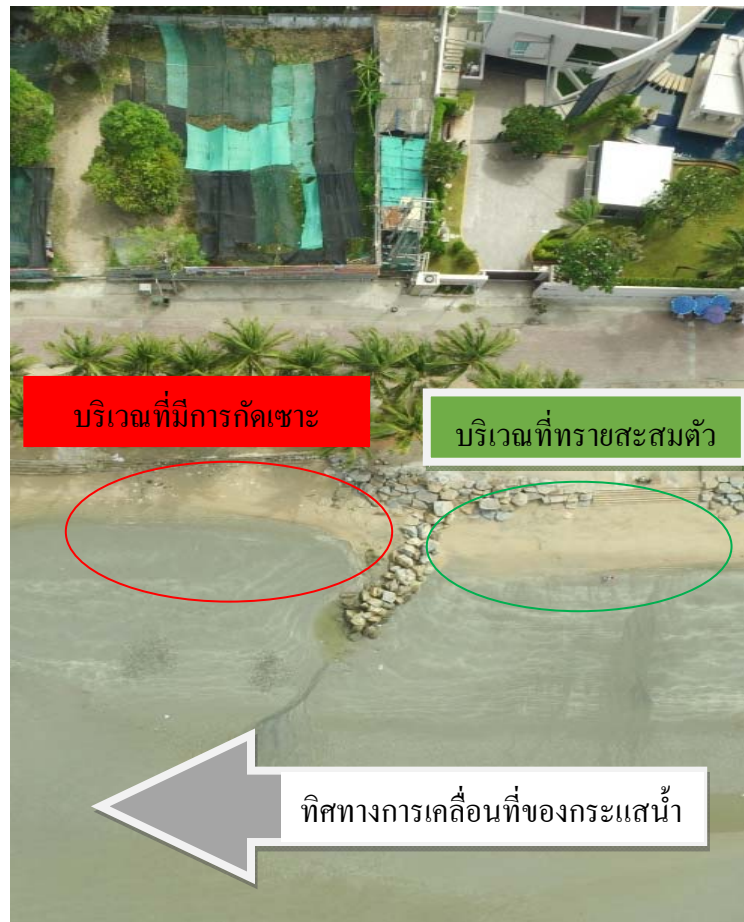
ภาพที่ 5-5 การสะสมของตะกอนทรายบริเวณรอดักทรายของพื้นที่หาดวอนนภา  
ช่วงมรสุมตะวันตกเฉียงใต้ถ่ายเมื่อวันที่ 23 สิงหาคม พ.ศ. 2558

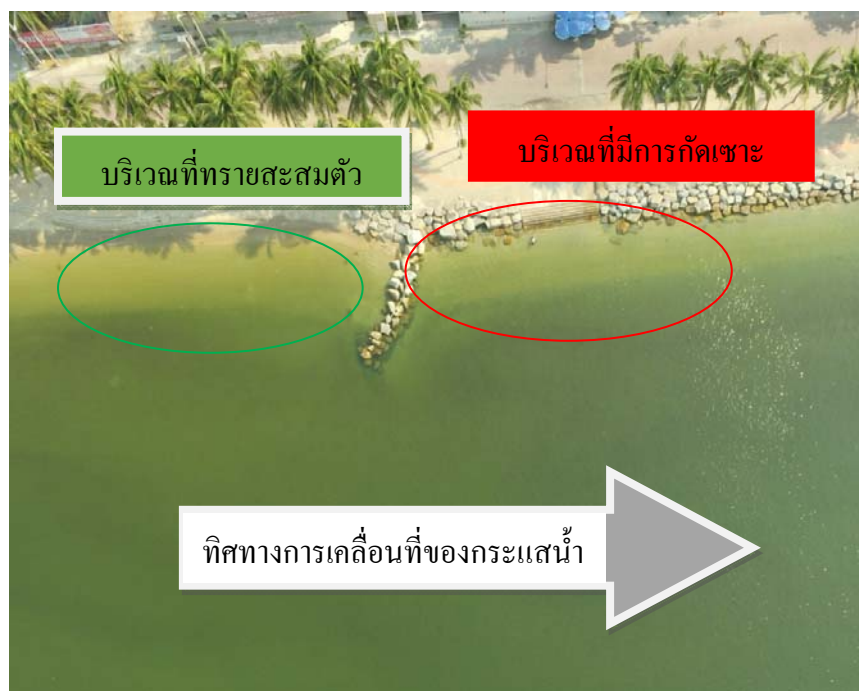
ภาพที่ 5-6 การสะสมของตะกอนทรายบริเวณรอดักทราย ของพื้นที่หาดวอนนภา ช่วงมรสุมตะวันออกเฉียงเหนือวันที่ 13 กุมภาพันธ์ พ.ศ. 2559

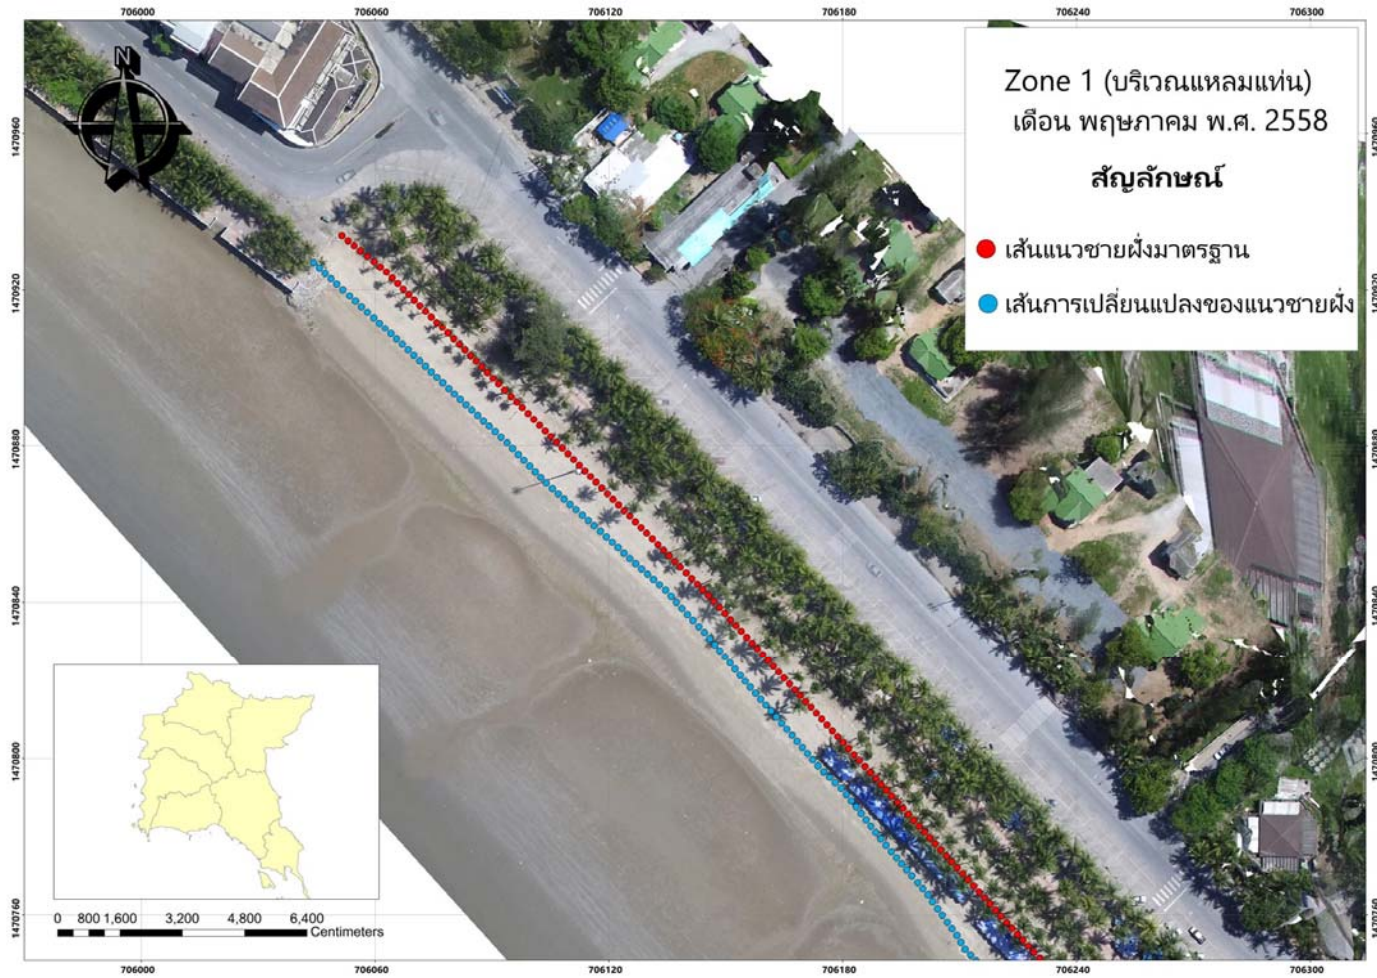
ภาพที่ ผ-1 เส้นแนวการเปลี่ยนแปลงของชายฝั่งบริเวณแหลมแท่น เดือนพฤษภาคม พ.ศ. 2558

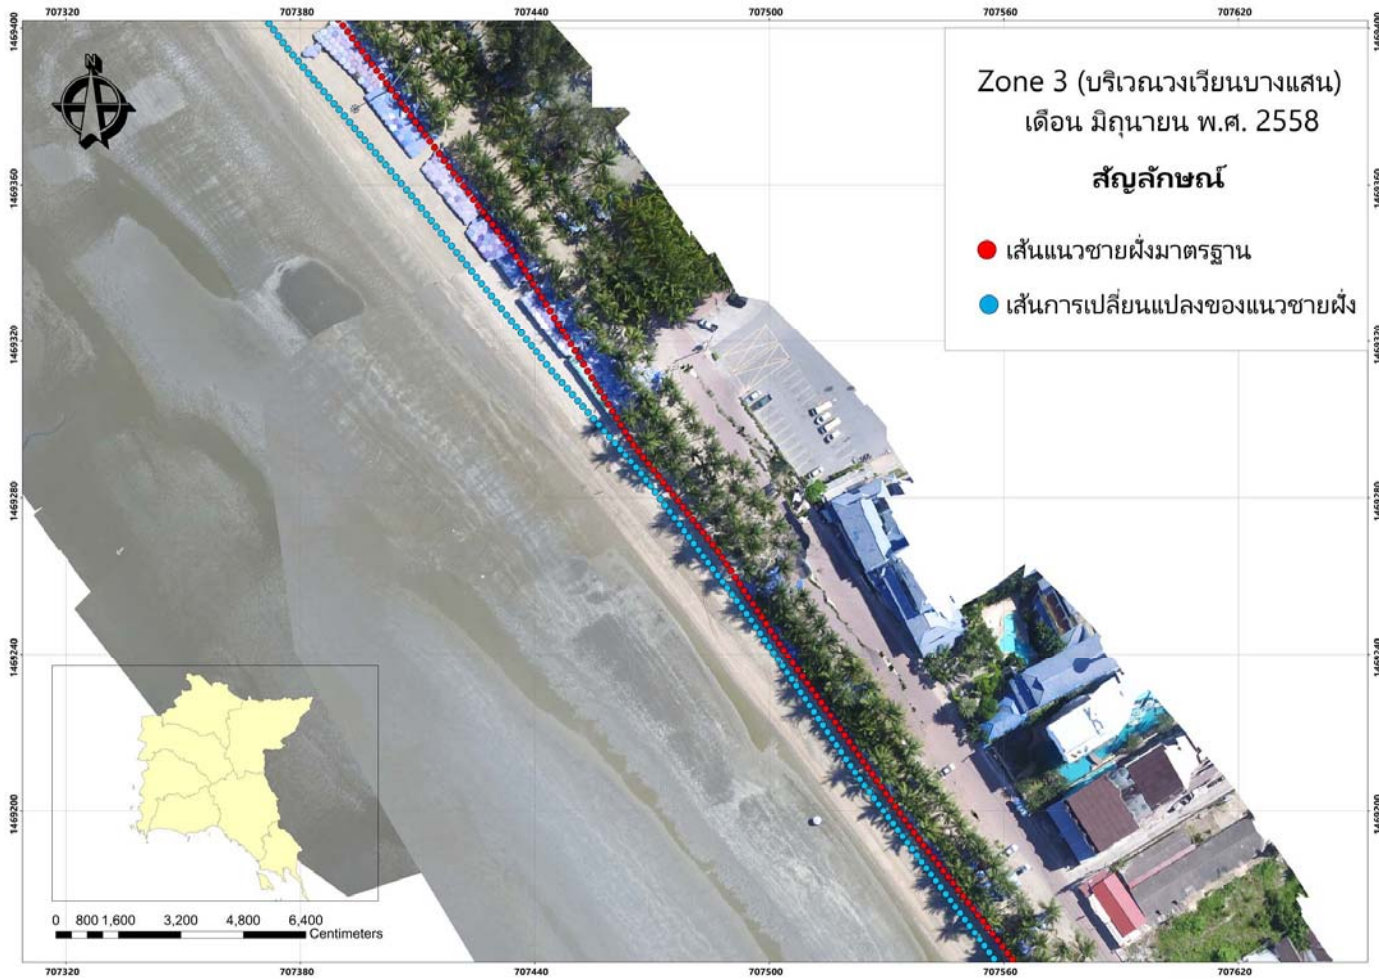
ภาพที่ ผ-26 เส้นแนวการเปลี่ยนแปลงของชายฝั่งบริเวณวงเวียนบางแสนเดือนมิถุนายน พ.ศ. 2558

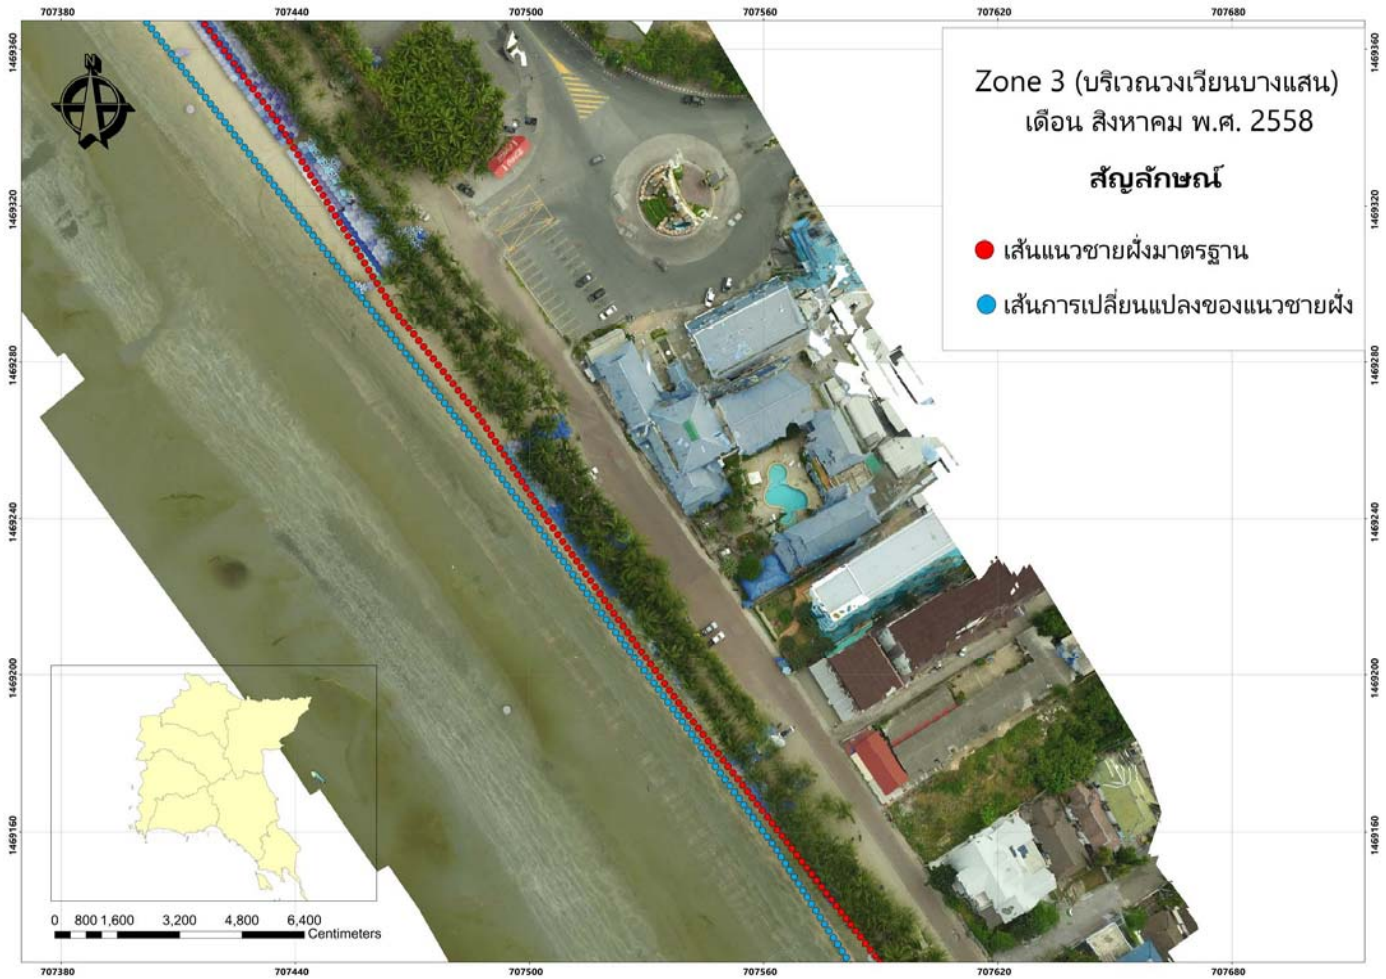
ภาพที่ ผ-28 เส้นแนวการเปลี่ยนแปลงของชายฝั่งบริเวณวงเวียนบางแสนเดือนสิงหาคม พ.ศ. 2558

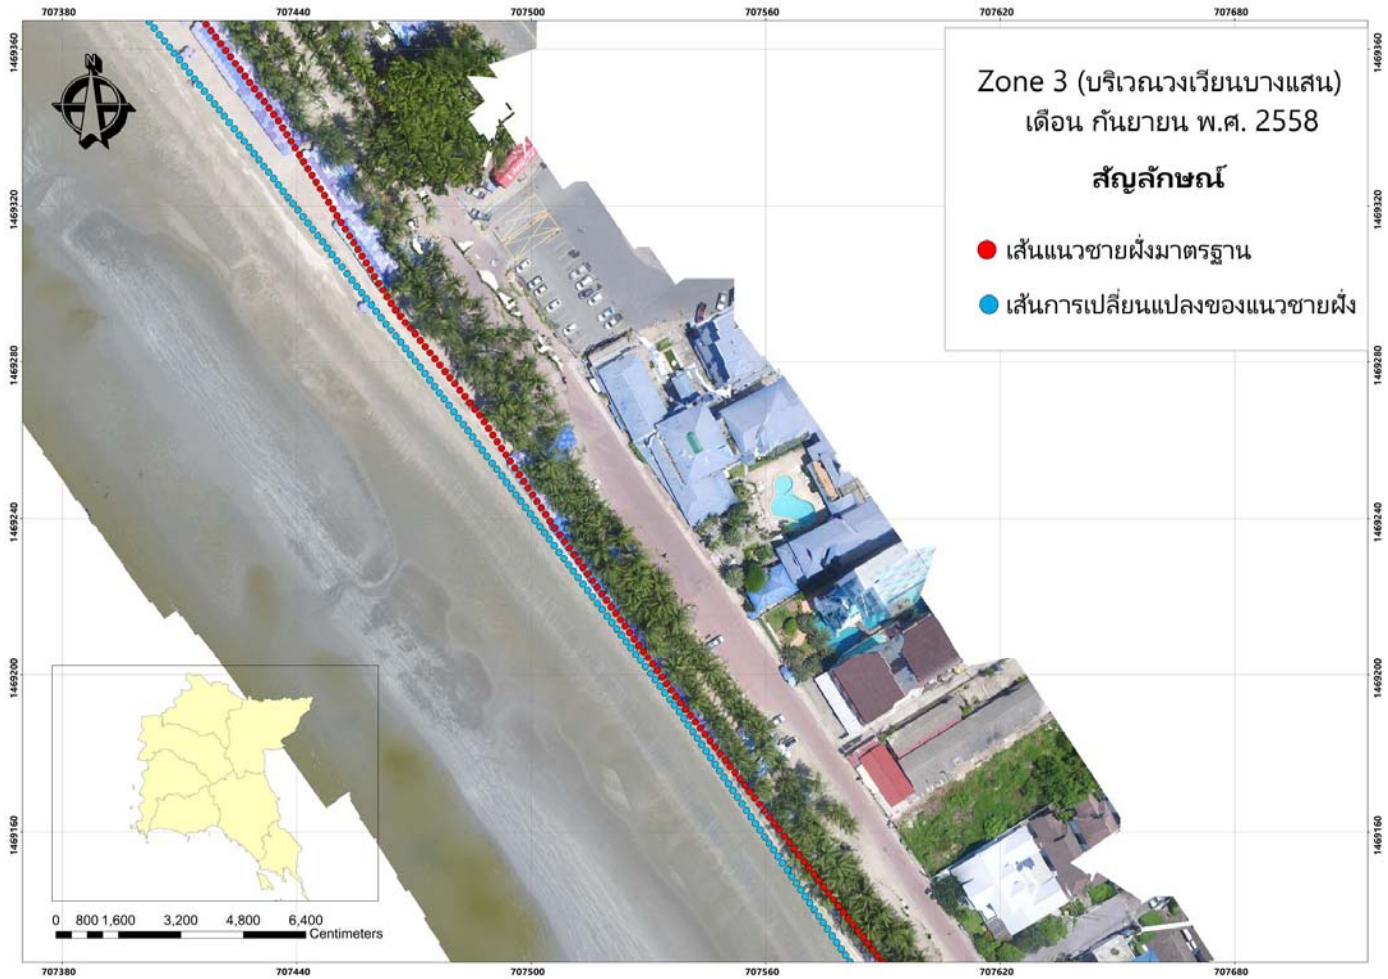
ภาพที่ ผ-29 เส้นแนวการเปลี่ยนแปลงของชายฝั่งบริเวณวงเวียนบางแสนเดือนกันยายน พ.ศ. 2558

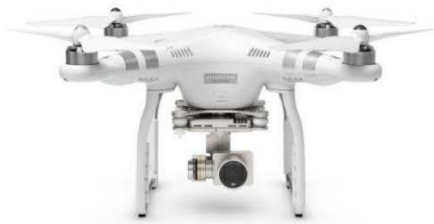
**Table 1:** sUAV and its specification flight plan and an example of flight route applied on orthoimage

sUAV type: DJI Phantom 3 advance Camera spec: Sony EXMOR 1/2.3”	Flight planning: Grid Flight plan of Dronedeploy application GSD = 4.5 In track: 174 m. cross:130 m. Interval Photo shooting : 1 sec/photo Altitude: 80 front lap 80%, Side lap: 65% Nadir viewing captured 90 degree
--	--

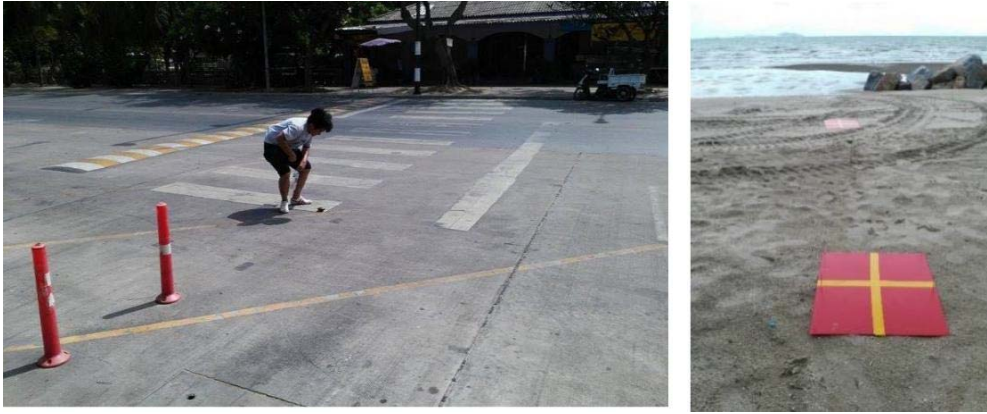
Figure 4: Working on ground control references

GCPs are fixed by using a handheld GPS device to the corner of streets, power poles and

placed future boards. A total of 80 GCP points using UTM 1984 coordinates are assigned as indicated in Figure 3 and Figure 4.

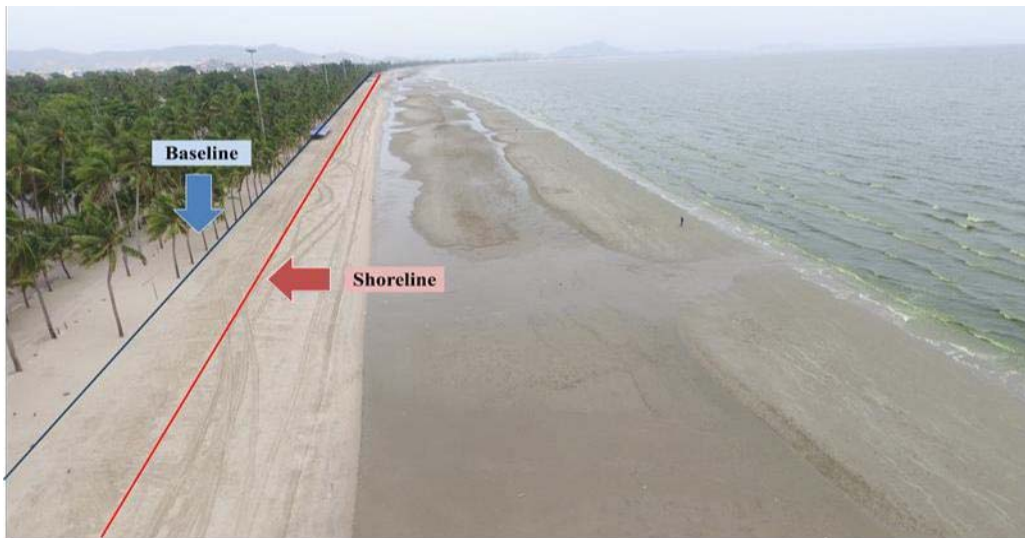
Figure 5: Baseline and Shoreline

The images taken from sUAV are processed by using the Structure from Motion technique (SfM) [2] implemented on Pix4D Mapper Pro (non-commercial software version) for image calibration, image alignment, point cloud generation and orthomosaic and DSM mapping. The shoreline changes are computed by using GIS technique. 2D analysis is conducted based on manual digitization for generating reference baseline and shoreline as shown in Figure 5. Digitized line features are then converted to point features, and the distances

$$d = \sqrt{(x_2 - x_1)^2 + (y_2 - y_1)^2} \quad (2)$$

Here  $d$  is the distance between the reference point and the turning point of the beach (m);  $x_1$  is the latitude of the reference point;  $x_2$  is The latitude of the changing shoreline beach (m),  $y_1$  is The longitude of the reference point;  $y_2$  is the change of the longitude of shoreline beach (m).

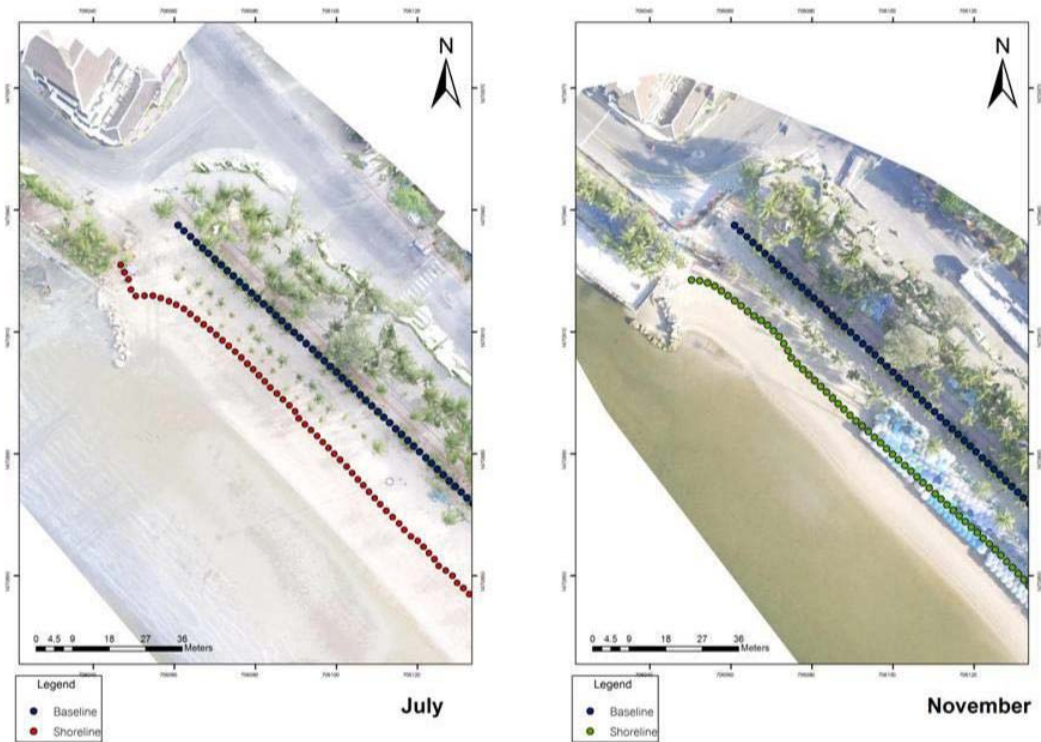
**Figure 6:** Shoreline mapping at Zone 1 (Laem Thaen)  
 Blue points are baseline, red points and green points are shoreline

The results of shoreline changes at Bangsean-Wonnapha beach by using sUAV photography from May 2015 to April 2016 are reported as monthly-averaged distances between the baseline and shoreline in each zone as shown in Figure 2. The monthly-averaged widths of shoreline in Zone 1 (Laem Thaen), shown in Table 2 and Figure 6, are largest in October 2015 (14.2 m) and smallest in May 2015 (12.5 m). Largest monthly-averaged width in Zone 2 (Chaopho Saen) occurs in September 2015 (17 m) while the smallest is in May
