การศึกษาการเปลี่ยนแปลงชายฝั่งบริเวณชายหาดบางแสน-วอนนภา โดยใช้อากาศยานไร้คนขับ

วิทยานิพนธ์นี้เป็นส่วนหนึ่งของการศึกษาตามหลักสูตรวิทยาศาสตรมหาบัณฑิต

สาขาวิชาวิทยาศาสตร์สิ่งแวดล้อม

คณะวิทยาศาสตร์ มหาวิทยาลัยบูรพา

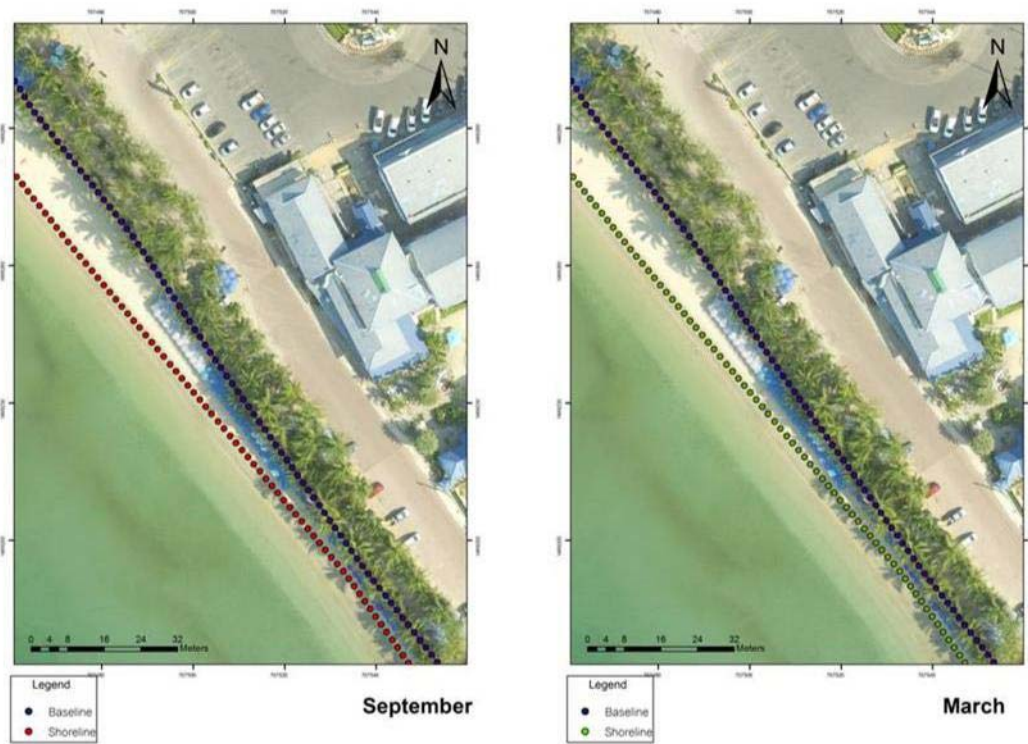
**Figure 8:** Shoreline mapping at Zone 3 (Bangsaen Circle)  
 Blue points are baseline, red points and green points are shoreline

2015 (6 m) (Table 3 and Figure 7). Shoreline in Zone 3 (Bangsaen Circle) shows maximum monthly-averaged width in February 2016 (11.9 m) and the minimum in September 2015 (6.5 m) (Table 4 and Figure 8). Zone 4 (Wonnapha beach) presents widest and narrowest averaged shoreline widths in December 2015 (17.4 m) and January 2015 (9.1 m), respectively (Table 5 and Figure 9). sUAV provides high spatial and temporal resolutions of shoreline details such as sand colors wetness and dryness,
