รายงานวิจัยฉบับสมบูรณ์

การศึกษาผลกระทบของการเคลื่อนตัวของดินเนื่องจากงานขุดต่อ

โครงสร้างข้างเคียง

สยาม ยิ้มศิริ

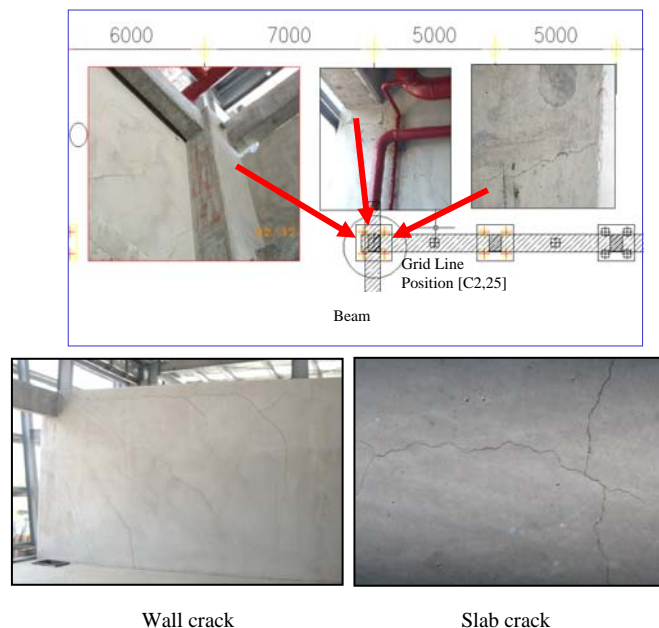
รูปที่ 1-3 ความเสียหายต่อโครงสร้าง

รูปที่ 1-3 แสดงความเสียหายของโครงสร้างซึ่งมีรายละเอียดดังนี้

คาน: ความเสียหายเกือบทั้งหมดเกิดขึ้นที่จุดต่อระหว่างคานกับเสา โดยรอยแตกร้าวอยู่ที่โครงสร้างบริเวณที่ใกล้กับงานชุด ความเสียหายคาดว่าน่าจะเกิดจากโมเมนต์ดัดและแรงเฉือนที่มากเกินไปเนื่องจากการทรุดตัวไม่เท่ากัน

เสา: ไม่มีรอยแตกร้าวที่เสาอาจจะเนื่องจากเสามีขนาดใหญ่และสามารถรับแรงที่เกิดขึ้นเพิ่มเติมได้ โดยคาดว่าสภาวะวิกฤติน่าจะเกิดจากโมเมนต์ดัดและไม่น่าจะมีปัญหาเกี่ยวกับแรงเฉือนและแรงตามแนวแกน ในการดำเนินการวิเคราะห์ความสามารถในการรับแรงของเสาจะพิจารณาทั้งแรงตามแนวแกนและโมเมนต์ดัดเหมือนกับเสาที่รับแรงเยื้องศูนย์

พื้นชั้นล่าง: พื้นชั้นล่างออกแบบเป็น slab on pile ฉะนั้นความเสียหายจะเนื่องมาจากการเคลื่อนตัวของเสาเข็มข้างล่างเป็นหลัก พื้นชั้นล่างมีความแข็งแรงมากจนทำให้เกิดช่องว่างระหว่างหัวเสาเข็มและพื้น เหตุการณ์เหล่านี้อาจทำให้เกิดความเสียหายเล็กน้อยในสภาพปัจจุบัน แต่หากพื้นอยู่ภายใต้น้ำหนักบรรทุกทุกใช้งานความเสียหายอาจมากเพราะมีช่องว่างที่อนุญาตให้พื้นเกิดการแอ่นตัวซึ่งทำให้เกิดโมเมนต์ดัดเพิ่มเติม และคาดว่ารอยแตกจะเป็นแนวยาวขนานกับงานชุด

พื้นชั้น 2: พื้นชั้น 2 เป็น slab on beam ทำให้ความเสียหายของผนังขึ้นอยู่กับเคลื่อนตัวของคานชั้น 2 โดยทั่วไปรอยแตกจะเกิดขึ้นในพื้นที่ชัดเจนกว่าในคานเพราะพื้นเป็นโครงสร้างที่บางกว่า รอยแตกที่สังเกตเห็นเป็นแนวยาวตามงานชุด

สามารถสังเกตเห็นได้เนื่องจากหัวเสาเข็มยังคงอยู่ในช่องว่างของ drop panel เสาเข็ม #1 เกิดการแยกตัวออกจากกันระหว่างหัวเสาเข็มและพื้นชั้นล่างอย่างมาก (ดูรูปที่ 1-3) โดยไม่ทราบสาเหตุที่แน่ชัด การแยกตัวออกจากกันระหว่างหัวเสาเข็มและพื้นชั้นล่างอาจจะไม่มีผลร้ายต่อพื้นชั้นล่างในสถานการณ์ปัจจุบันซึ่งพื้นยังไม่ได้รับน้ำหนักบรรทุก อย่างไรก็ตามช่องว่างนี้จะปิดลงเมื่อพื้นโก่งตัวเนื่องจากน้ำหนักบรรทุกและทำให้เกิดความเสียหายต่อพื้นชั้นล่าง

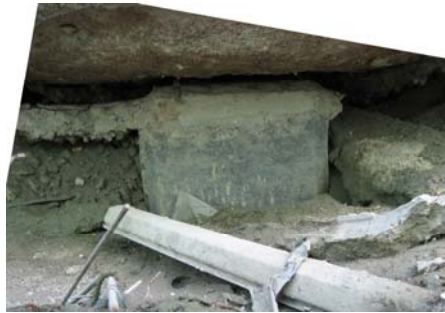
รูปที่ 1-4 ปัญหาที่เกิดขึ้นที่จุดสัมผัสระหว่างหัวเสาเข็มและพื้นชั้นล่าง

ความเสียหายต่อฐานรากส่วนใหญ่ (เช่น ความเสียหายต่อเสาเข็มและ pile cap) ไม่สามารถสังเกตเห็นได้ในสภาวะปัจจุบันเนื่องจากมีโครงสร้างทับอยู่ ความเสียหายเหล่านี้จะเห็นได้เมื่อได้เอาบางส่วนของพื้นชั้นล่างออกและมีการทดสอบในสนามตามที่อธิบายในบทที่ 3 อย่างไรก็ตามได้สังเกตเห็นว่าเกิดปัญหาที่จุดสัมผัสต่อระหว่างเสาเข็มและพื้นชั้นล่างที่ 1 ตำแหน่งโดยเกิดช่องว่างระหว่างหัวเสาเข็มและพื้นชั้นล่างดังแสดงในรูปที่ 1-4

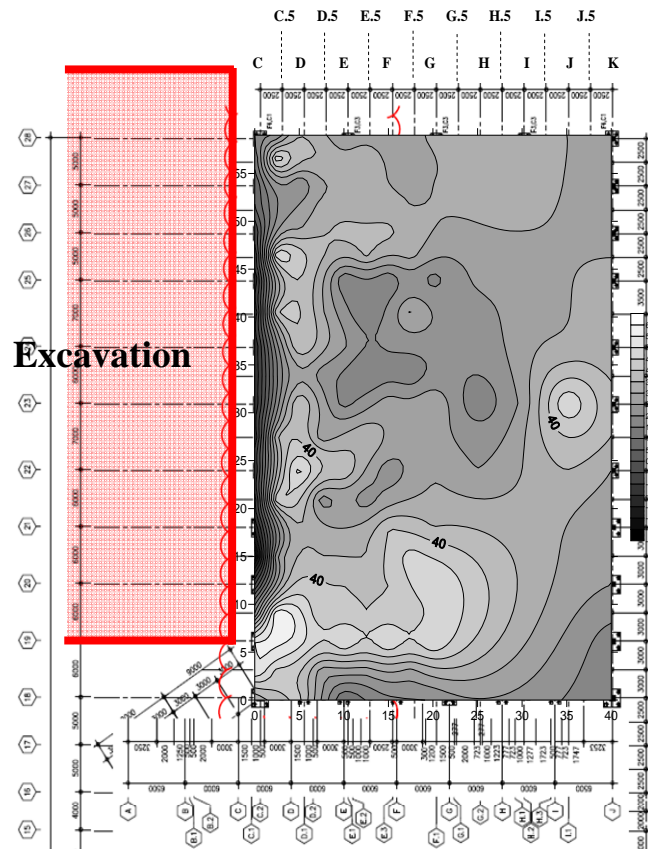
รูปที่ 1-5 การทรุดตัวของพื้นชั้นล่าง (หน่วยเป็น มม)

การสังเกตการทรุดตัวของพื้นชั้นล่างเบื้องต้นได้ดำเนินการโดยอุปกรณ์วัดระดับและแสดงผลเป็นเส้นระดับในรูปที่ 1-5 ค่าของเส้นระดับในรูปที่ 1-5 แสดงค่าระดับของพื้นอ้างอิงกับค่า benchmark (+ แสดงว่าอยู่สูงกว่า benchmark และ - แสดงว่าอยู่ใต้ benchmark) การแปลผลอาจมีความไม่แน่นอนเนื่องจากการควบคุมระดับพื้นระหว่างการเทปูน อย่างไรก็ตามจะสังเกตเห็นได้ว่าพื้นมีการทรุดตัวไปทางด้านที่มีงานขุดโดยมีค่าการทรุดตัวมากที่สุดเท่ากับ 35 มม. และการทรุดตัวกระจายไปเป็นระยะ 2.5 ม. จากงานขุด (ขนาดอาจมีความไม่แน่นอนดังอธิบายในหัวข้อ 3.4.2) แบบแผนของการทรุดตัวของพื้นชั้นล่างจะเป็นประโยชน์ในการแปลงผลการวิเคราะห์แบบ 2 มิติเป็นข้อมูล 3 มิติ (หัวข้อ 2.5)

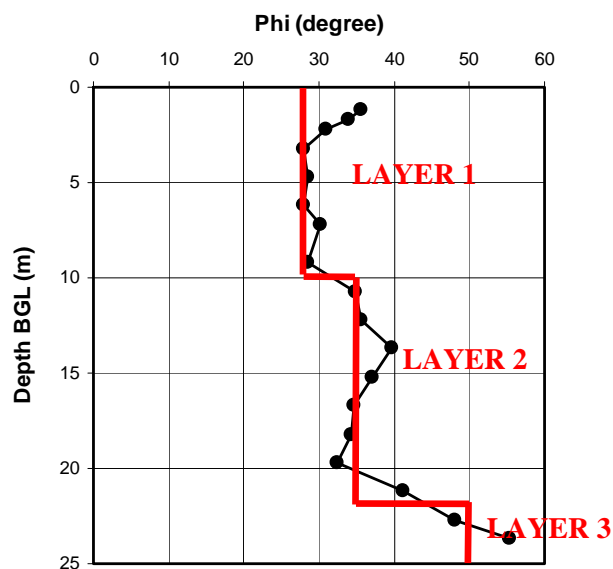
รูปที่ 2-5 Friction angle

ชั้นดินจนถึงความลึก 30 ม สามารถแบ่งเป็น 3 ชั้นตามผลการเจาะสำรวจดิน ส่วนที่ลึกกว่า 30 ม สมมุติว่าเป็นชั้นหินแข็ง รูปที่ 2-5 และ 2-6 แสดงการแบ่งค่า friction angle และ Young's modulus คุณสมบัติของดินแต่ละชั้นได้แสดงในตารางที่ 2-1 คุณสมบัติของดินสมมุติว่าเหมือนกับ Layer 2

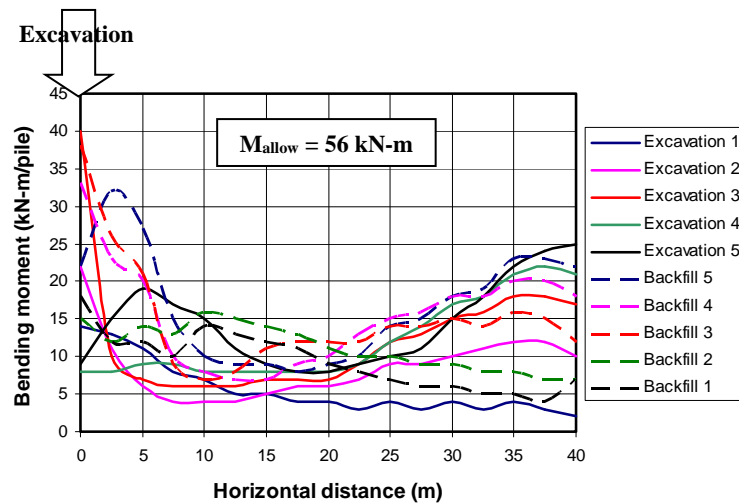
รูปที่ 2-10 โมเมนต์ดัดมากสุดในเสาเข็มในแต่ละลำดับขั้นตอนการก่อสร้าง

รูปที่ 2-10 แสดงผลการวิเคราะห์โมเมนต์ดัดมากที่สุดที่เกิดขึ้นในเสาเข็มในแต่ละลำดับขั้นตอนการก่อสร้าง จะเห็นว่าลำดับขั้นตอนการก่อสร้างที่วิกฤติคือเมื่องานขุดมีความลึก ส่วนตำแหน่งวิกฤติคือตำแหน่งที่ใกล้และไกลจากงานขุดมาก ส่วนเสาเข็มที่อยู่บริเวณกึ่งกลางของพื้นได้รับโมเมนต์ดัดน้อยกว่า อย่างไรก็ตาม โมเมนต์ดัดที่เกิดขึ้นกับเสาเข็มทุกต้นยังคงไม่เกินค่าโมเมนต์ดัดที่อนุญาตของเสาเข็ม (56 kN-m) ดังนั้นจึงคาดว่าเสาเข็มไม่ควรเกิดความเสียหายเนื่องจากโมเมนต์ดัดที่เกิดขึ้นเนื่องจากงานขุด

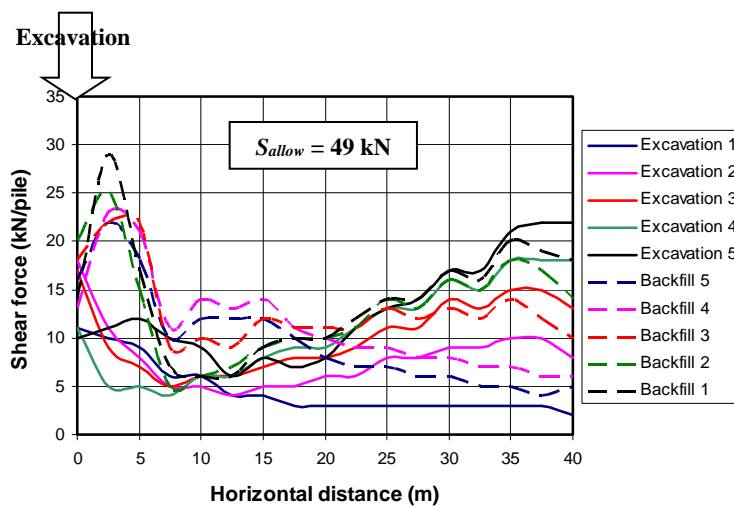
รูปที่ 2-12 แรงเฉือนมากสุดในเสาเข็มในแต่ละลำดับขั้นตอนการก่อสร้าง

รูปที่ 2-12 แสดงผลการวิเคราะห์แรงเฉือนมากสุดที่เกิดขึ้นในเสาเข็มในแต่ละลำดับขั้นตอนการก่อสร้าง จะเห็นว่าลำดับขั้นตอนการก่อสร้างที่วิกฤติคือเมื่องานขุดมีความลึก ส่วนตำแหน่งวิกฤติคือตำแหน่งที่ใกล้และไกลจากงานขุดมาก ส่วนเสาเข็มที่อยู่บริเวณกึ่งกลางของพื้นที่ได้รับแรงเฉือนน้อยกว่า อย่างไรก็ตามแรงเฉือนที่เกิดขึ้นกับเสาเข็มทุกต้นยังคงไม่เกินค่าแรงเฉือนที่อนุญาตของเสาเข็ม (49 kN-m) ดังนั้นจึงคาดว่าเสาเข็มไม่ควรเกิดความเสียหายเนื่องจากแรงเฉือนที่เกิดเนื่องจากการขุด

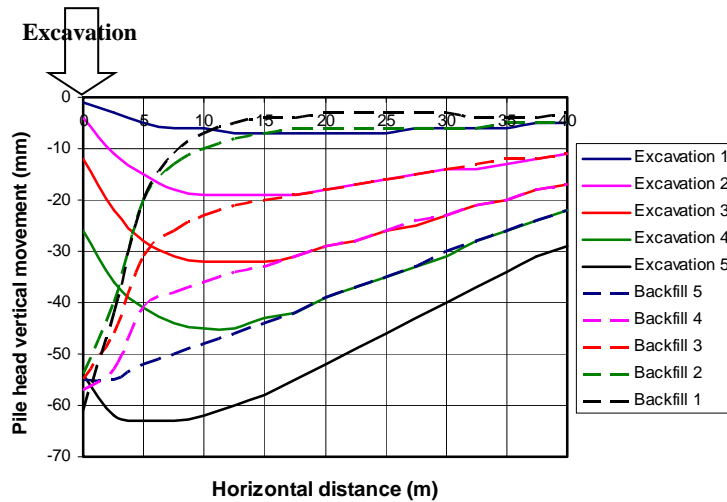
รูปที่ 2-14 การเคลื่อนตัวในแนวตั้งของหัวเสาเข็มในแต่ละลำดับขั้นตอนการก่อสร้าง

รูปที่ 2-14 แสดงผลการวิเคราะห์การเคลื่อนตัวในแนวตั้งของหัวเสาเข็มในแต่ละลำดับขั้นตอนการก่อสร้าง จะเห็นว่าการเคลื่อนตัวในแนวตั้งของหัวเสาเข็มมีค่ามากที่สุดอยู่ใกล้ด้านที่ทำงานขุด ระหว่างการถมกลับการเคลื่อนตัวในแนวตั้งของหัวเสาเข็มมากที่สุดเกิดขึ้นที่ขอบของพื้นด้านงานขุด เมื่อการถมกลับเสร็จสิ้นหัวเสาเข็มจะกลับคืนสู่ระดับเดิม (โดยประมาณ) ยกเว้นที่ระยะห่าง 0-3 ม จากงานขุดซึ่งเกิดการเคลื่อนตัวในแนวตั้งของหัวเสาเข็มอย่างถาวรในปริมาณมาก

ขณะที่องค์อาคารนอกเหนือบริเวณนี้จะมีแรงภายในต่ำ เนื่องจากการเคลื่อนตัวในแนวตั้งของเสาเข็มสามารถกลับคืนระหว่างการถมกลับยกเว้นสำหรับเสาเข็มที่อยู่ใกล้งานขุดซึ่งเกิดการเคลื่อนตัวในแนวตั้งของเสาเข็มอย่างถาวร ดังนั้นการทรุดตัวจะมีมากเฉพาะในบริเวณที่ใกล้งานขุด (ดูหัวข้อ 2.6.3 และรูป 2-14)

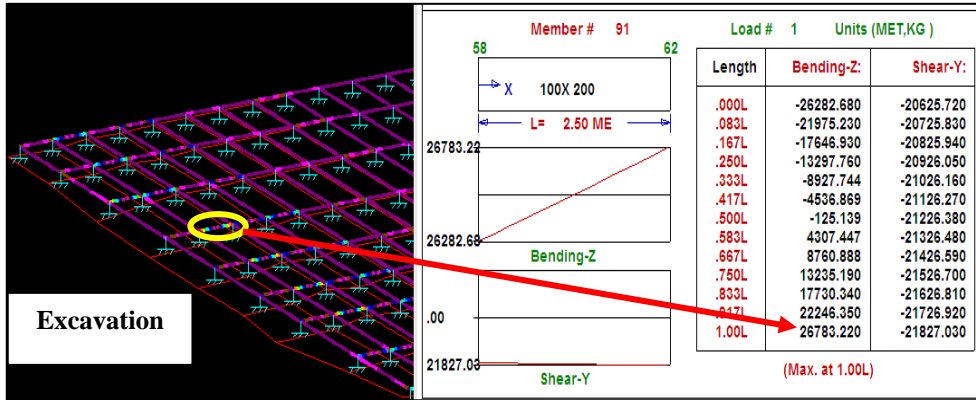
รูปที่ 4-17 โมเมนต์ดัดมากที่สุดที่เกิดขึ้นที่พื้นชั้นล่าง (Excavation 5)

เสาเข็มใต้พื้นไม่มี dowel bar ดังนั้นพื้นชั้นล่างและเสาเข็มจะถูกบังคับให้ทรุดตัวไปด้วยกันเฉพาะที่ตำแหน่งฐานราก (เสาอาคาร) เท่านั้น ที่ตำแหน่งอื่นโดยเฉพาะก่อนรับน้ำหนักบรรทุกจรพื้นอาจจะไม่ทรุดตัวมากเท่ากับเสาเข็มเพราะพื้นมีความแข็งมากและสามารถรองรับน้ำหนักตัวเองได้ ในขั้นตอนนี้อาจจะมีความเสียหายต่อพื้นเพียงเล็กน้อยแต่จะเกิดช่องว่างระหว่างพื้นและหัวเสาเข็ม หลังจากนั้นภายใต้น้ำหนักบรรทุกใช้งานพื้นสามารถทรุดตัวมากขึ้นและทำให้เกิดความเสียหายอย่างมากต่อพื้น
