การประเมินข้อต่อคาน-เสาคอนกรีตเสริมเหล็กของเสาต้นริมที่ก่อสร้างในประเทศไทย  
ภายใต้แรงแผ่นดินไหว: ระยะที่ 2

Performance-Based Evaluation of Exterior Reinforced Concrete Building Joints  
Constructed in Thailand under Earthquake Load: Phase2

ผศ. ดร. อานนท์ วงษ์แก้ว  
ภาควิชาวิศวกรรมโยธา คณะวิศวกรรมศาสตร์  
มหาวิทยาลัยบูรพา

สิงหาคม ๒๕๖๒

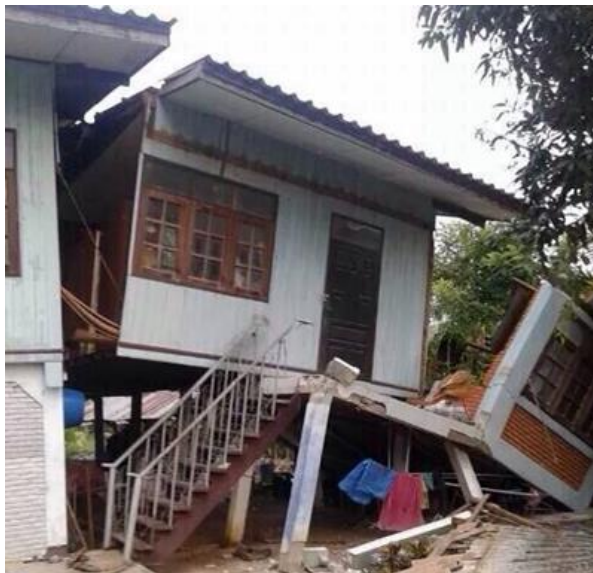
รูปที่ 1.1 ความเสียหายของอาคารคอนกรีตเสริมเหล็กจากแผ่นดินไหวแม่ลาว จังหวัดเชียงราย

จากการเกิดแผ่นดินไหวในไทยครั้งล่าสุดตำบลดงมะตะ อำเภอมะนัง จังหวัดเชียงราย เกิดขึ้น จันทร์ที่ 5 กรกฎาคม 2557 เวลา 18.08 น. พบว่ามีอาคารบ้านเรือน โรงเรียน สถานพยาบาล วัด โบสถ์ และถนนมีความเสียหายอย่างหนักและความเสียหายที่ข้อต่อส่งผลให้อาคารพังทลาย อีกทั้งมี ผู้เสียชีวิตจำนวน 2 ราย และในอดีต จากการเกิดแผ่นดินไหวทั่วโลก เช่น แผ่นดินไหวที่ประเทศตุรกี เกิดเมื่อวันที่ 19 ตุลาคม 2542 และ แผ่นดินไหวที่ประเทศไต้หวัน เกิดเมื่อวันที่ 21 พฤศจิกายน 2542 ทำให้อาคารคอนกรีตเสริมเหล็กเกิดความเสียหายโดยเฉพาะอย่างยิ่งที่ข้อต่อคาน-เสาภายนอก ดังแสดงใน รูปที่ 1.1 ซึ่งอาคารที่เสียหายเหล่านี้เป็นอาคารที่ก่อสร้างมานานแล้วและไม่ได้ออกแบบให้รับ แรงสั่นสะเทือนจากแรงแผ่นดินไหวหรือเป็นอาคารที่ออกแบบรับแรงในแนวตั้งเท่านั้น รายละเอียดการ เสริมเหล็กในข้อต่อคาน-เสาถือว่าต่ำกว่าเกณฑ์มาตรฐานการออกแบบต้านทานแรงแผ่นดินไหว จึงทำให้ ข้อต่อคาน-เสาเป็นชิ้นส่วนเปราะบางที่เป็นจุดอ่อนแอทำให้อาคารพังทลายลงมา

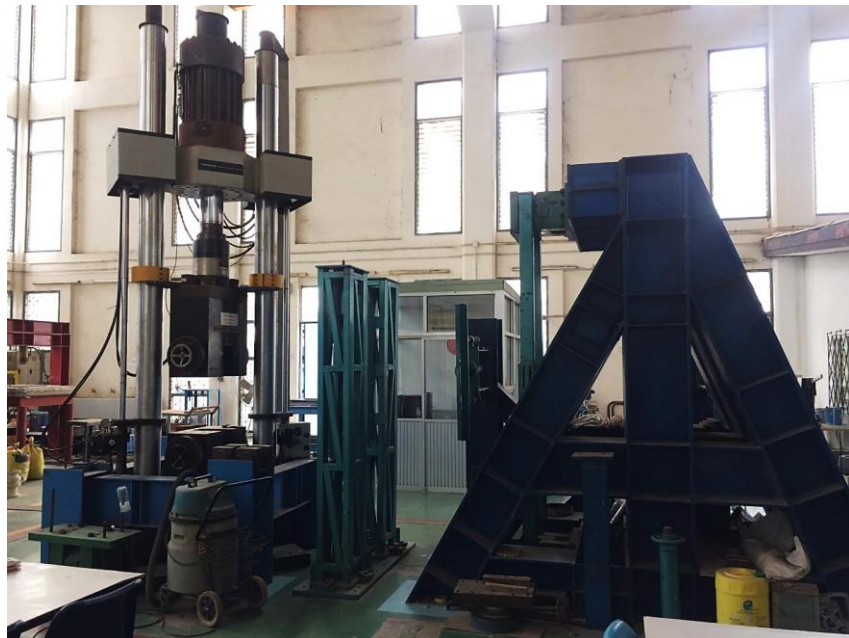
รูปที่ 3.12 เครื่อง Universal Testing Machine (UTM)

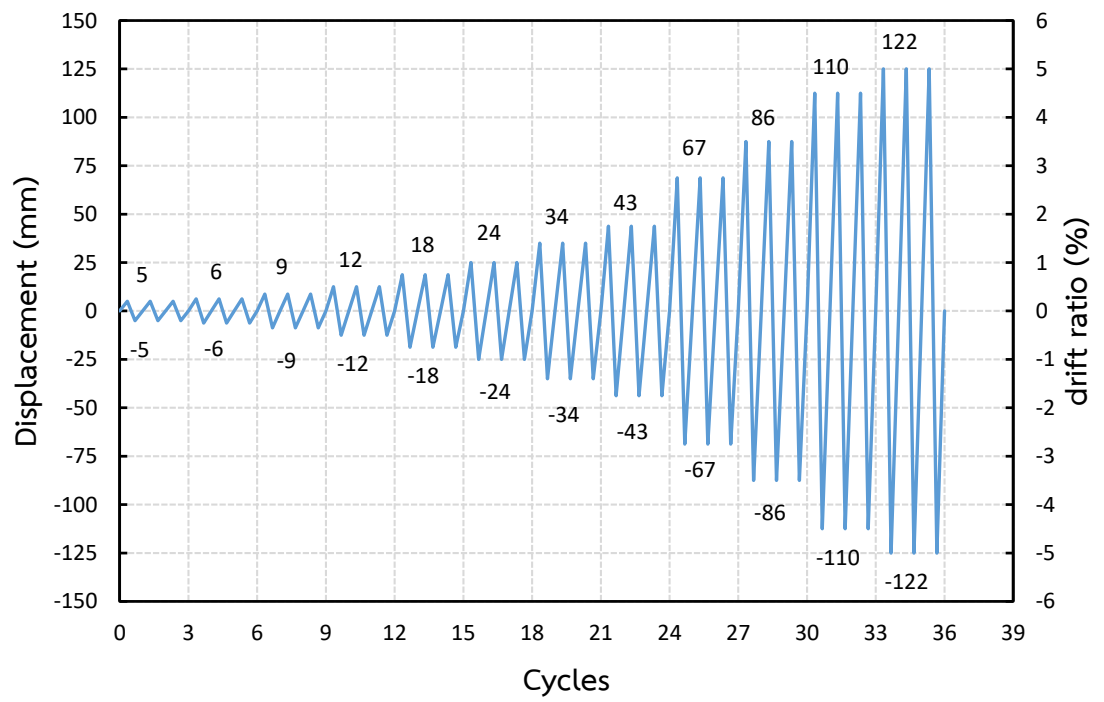
รูปที่ 3.13 รูปแบบการให้แรงของกลุ่มตัวอย่างที่ 1 และ 2

Drift Ratio (%)	Drift ( $\theta$ , rad)	Cycle	$\Delta$ (mm)	
			กลุ่มตัวอย่างที่ 1	กลุ่มตัวอย่างที่ 2
0.2	0.002	3	5	5
0.25	0.0025	3	6	6
0.35	0.0035	3	9	9
0.5	0.005	3	12	12
0.75	0.0075	3	19	18
1	0.01	3	25	24
1.4	0.014	3	35	34
1.75	0.0175	3	44	43
2.75	0.0275	3	69	67
3.5	0.035	3	87	86
4.5	0.045	3	112	110
5	0.05	3	125	122

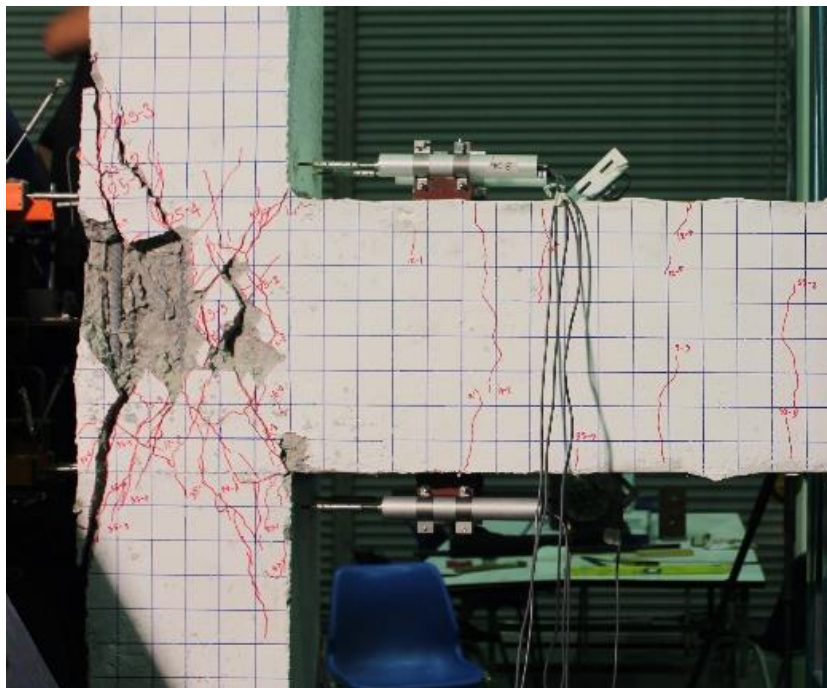
รูปที่ 4.3 แสดงความเสียหายของตัวอย่างที่ drift ratio เท่ากับ 3.5%

จากนั้นความเสียหายบริเวณ joint จะเพิ่มขึ้นเรื่อยๆตามจำนวนรอบและ drift ratio ที่เพิ่มขึ้น ที่ drift ratio เท่ากับ 3.5% พบว่าลักษณะการวิบัตินั้นเป็นการวิบัติแบบเปราะเนื่องจากแรงเฉือน ดังแสดงในรูปที่ 4.3 เมื่อสิ้นสุดการทดสอบที่ drift ratio เท่ากับ 5.0% บริเวณ joint เกิดความเสียหายอย่างหนักคอนกรีตหลุดร่วงจนสามารถเห็นเหล็กเสริมของเสาดังแสดงในรูปที่ 4.4

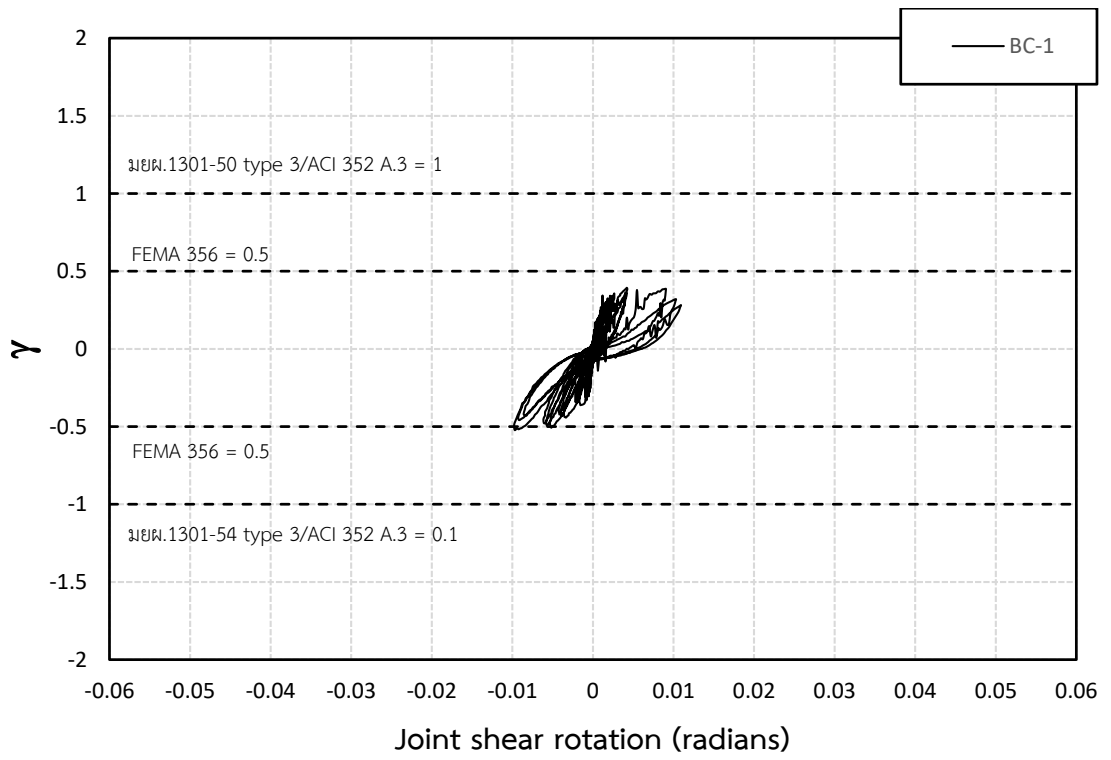
รูปที่ 4.7 แสดงความสัมพันธ์ระหว่าง  $\gamma$  กับ Joint Shear Rotation

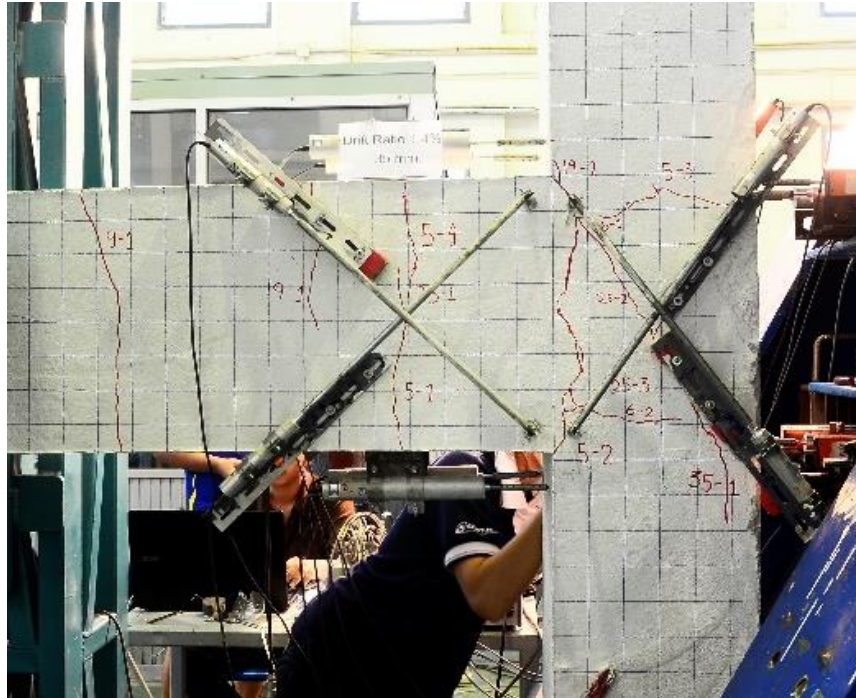
รูปที่ 4.9 แสดงความเสียหายของตัวอย่างที่ Drift Ratio เท่ากับ 1.4%

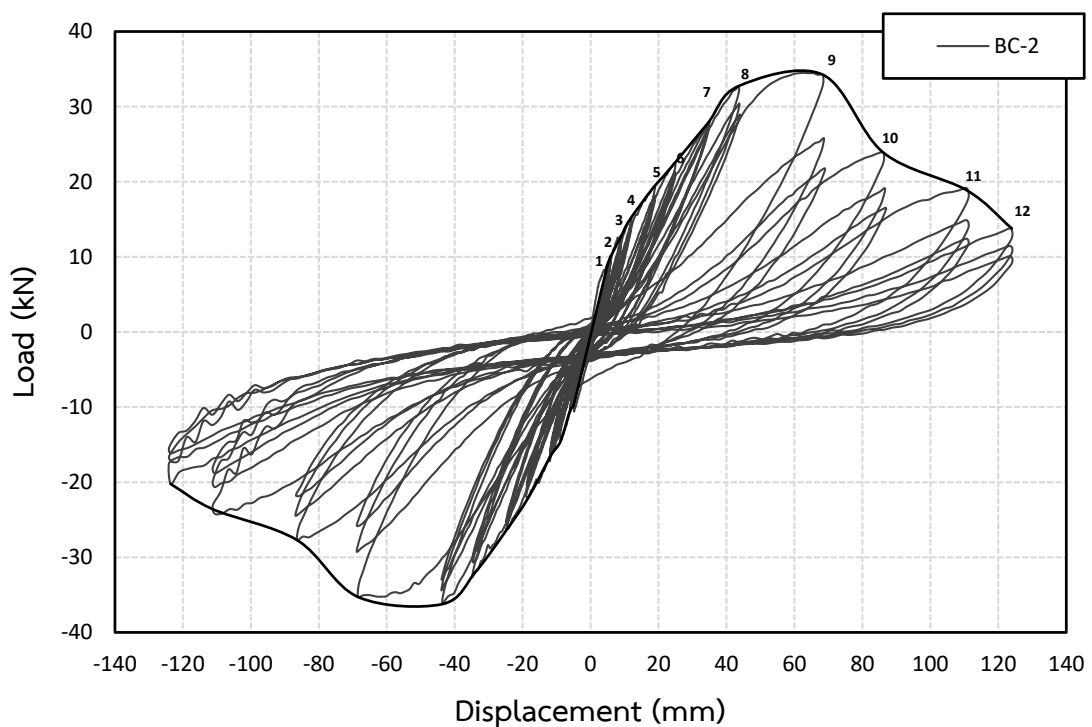
รูปที่ 4.12 ความสัมพันธ์ระหว่าง Load – Displacement

กันในช่วงดังกล่าวจึงทำให้กราฟในช่วงนี้มีลักษณะเป็นเส้นตรง ตำแหน่งที่ 9 เป็นรอบที่ลูปกว้างมาก เมื่อเทียบกับช่วงก่อนหน้า การแตกร้าวเกิดขึ้นมากพฤติกรรมโครงสร้างมีความเป็นอินอีลาสติกอย่างชัดเจนรอบดังกล่าวตัวอย่างสามารถรับกำลังได้สูงสุดและเกิด plastic hinge หลังจากเกิด plastic hinge กำลังจะตกลงที่ตำแหน่ง 10 และ 11 แต่ตำแหน่งที่ 10 มีการลดลงของความชันที่มากกว่าทั้งนี้ นั้น รอบที่ 10 และ 11 ก็ยังคงมีลูปที่กว้างแสดงให้เห็นว่าการสลายพลังงานยังคงเกิดขึ้นในรูปของการแตกร้าวแต่รอบที่ 12 กลับพบว่ากำลังตกอย่างมากและลูปที่เกิดขึ้นก็แคบลงเช่นกันหลังจากที่คอนกรีตเกิดการแตกร้าวอย่างรุนแรงในรอบก่อนหน้า

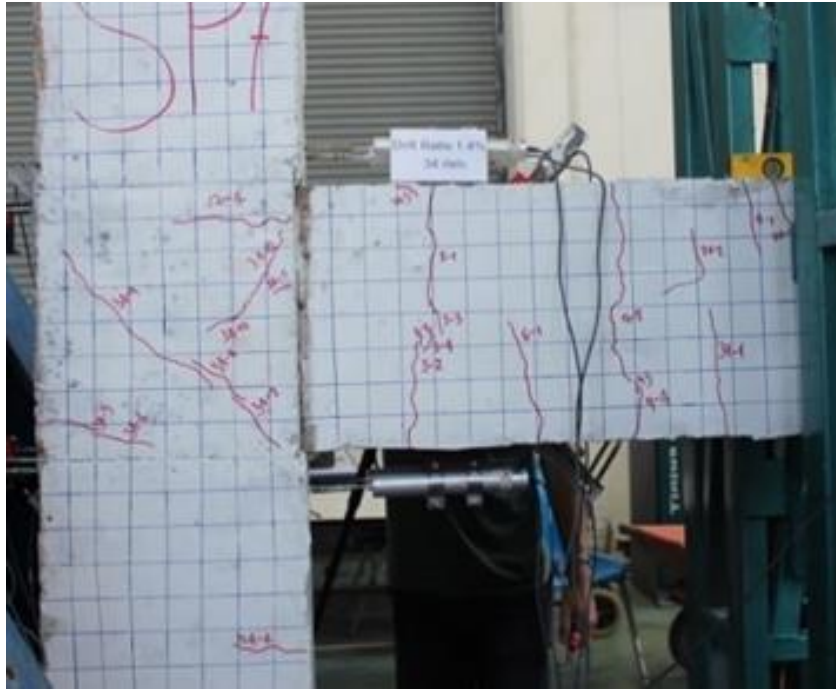
รูปที่ 4.16 แสดงความเสียหายของตัวอย่างที่ drift ratio เท่ากับ 1.4%

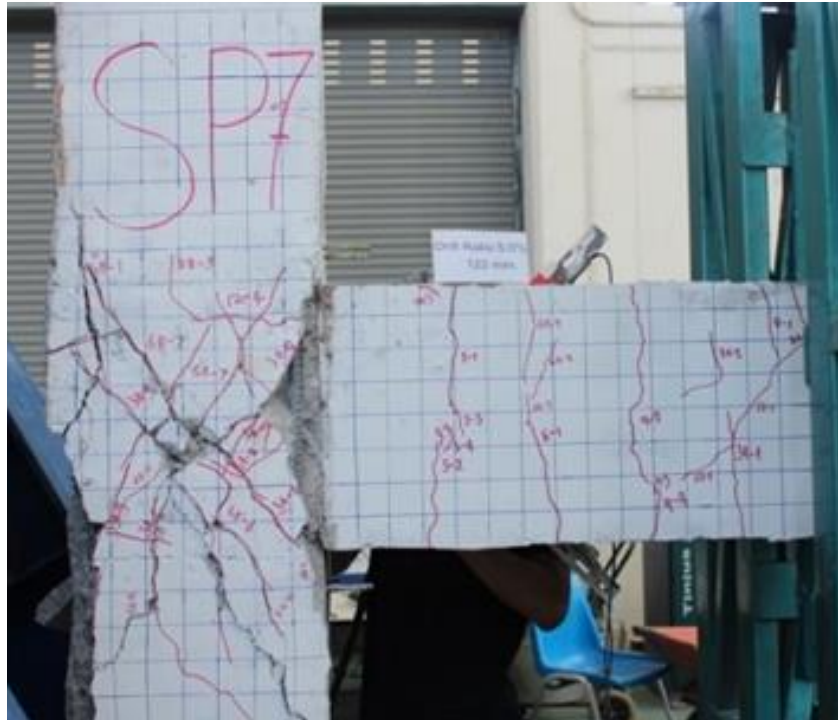
รูปที่ 4.18 แสดงความเสียหายของตัวอย่างที่ drift ratio เท่ากับ 5.0%

จากนั้นความเสียหายบริเวณข้อต่อจะเพิ่มขึ้นเรื่อยๆตามจำนวนรอบและ drift ratio ที่เพิ่มขึ้น ที่ drift ratio เท่ากับ 3.5% พบว่าลักษณะการวิบัตินั้นเป็นการวิบัติแบบเปราะเนื่องจากแรงเฉือน ดังแสดงในรูปที่ 4.17 เมื่อสิ้นสุดการทดสอบที่ drift ratio เท่ากับ 5.0% บริเวณ joint เกิดความเสียหายอย่างหนักคอนกรีตหลุดร่วงจนสามารถเห็นเหล็กเสริมของเสาดังแสดงในรูปที่ 4.18

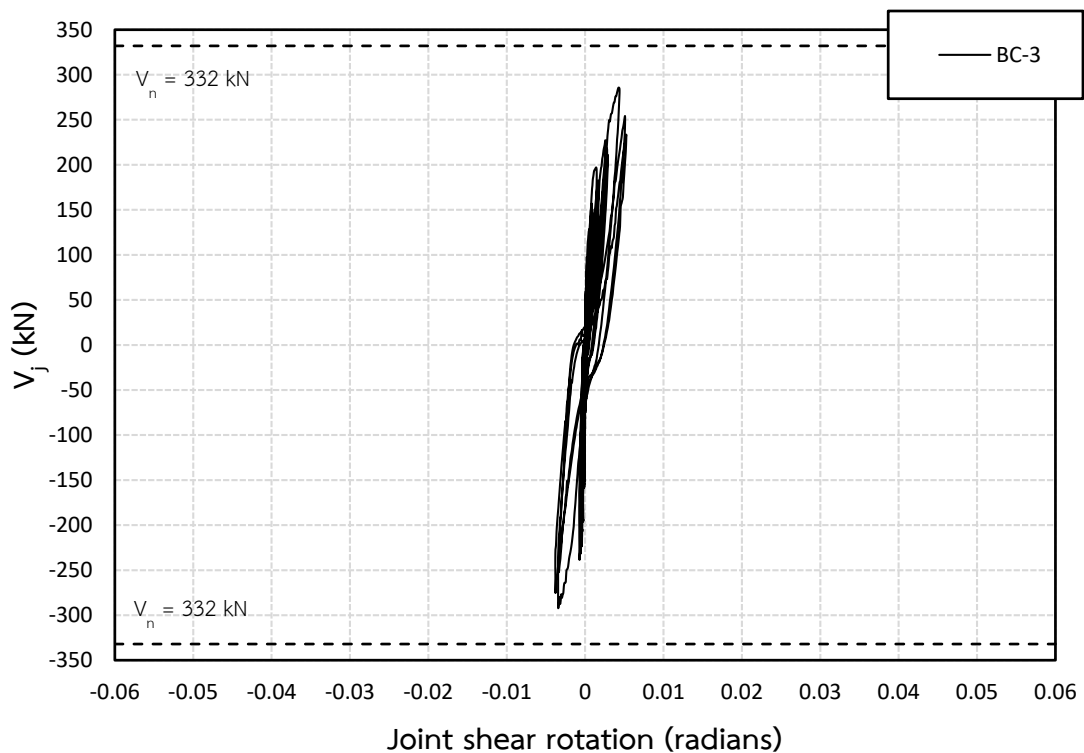
รูปที่ 4.20 แสดงความสัมพันธ์ระหว่าง Joint Shear กับ Joint Shear Rotation

ตัวอย่างรับแรงในแนวตั้งที่ปลายคานในทิศทางพุ่งลงทำให้มีแรงเฉือนในแนวราบเกิดขึ้นบริเวณ joint สูงสุดเท่ากับ -292.22 kN ทำให้บริเวณข้อต่อมีมุมหมุนไป 0.0034 rad รูปที่ 4.20 พบว่าค่า Maximum Joint Shear ที่เกิดขึ้นมีค่าสูงกว่ากำลังต้านทานแรงเฉือนที่คูณด้วยตัวประกอบ  $0.85V_n$  ตามมาตรฐาน มยผ.1301-50 อยู่ประมาณ 12 - 14 % รูปที่ 4.21 แสดงความสัมพันธ์ระหว่าง  $\gamma$  กับ Joint Shear Rotation โดยที่  $\gamma$  เป็นค่าคงที่ที่เกิดจากหน่วยแรงเฉือนในข้อต่อ  $\left(\frac{V_j}{A_j}\right)$  ทหารด้วย  $\sqrt{f'_c}$  (MPa),  $V_j$  (N) คือ แรงเฉือนในแนวราบที่เกิดขึ้นภายในข้อต่อ,  $A_j$  คือ พื้นที่ต้านทานแรงเฉือนในแนวนอนประสิทธิภาพของข้อต่อคำนวณจากความลึกเสา (h) คูณความกว้างประสิทธิภาพมีค่าเท่ากับค่าที่น้อยที่สุดระหว่าง  $b + h$  และ  $b + 2x$  นิยามตาม มยผ.1301-50 พบว่าค่า maximum  $\gamma$  ที่เกิดขึ้นมีค่าน้อยกว่าค่า  $\gamma$  ของมาตรฐานมยผ.1301-50 กับ ACI352 ประมาณ 57 % และมีค่าน้อยกว่า  $\gamma$  ของมาตรฐาน FEMA ประมาณ 14 % แสดงให้เห็นว่ามาตรฐาน FEMA 356 ให้ค่ามาตรฐานที่ใกล้เคียงกับผลการทดลองมากที่สุด

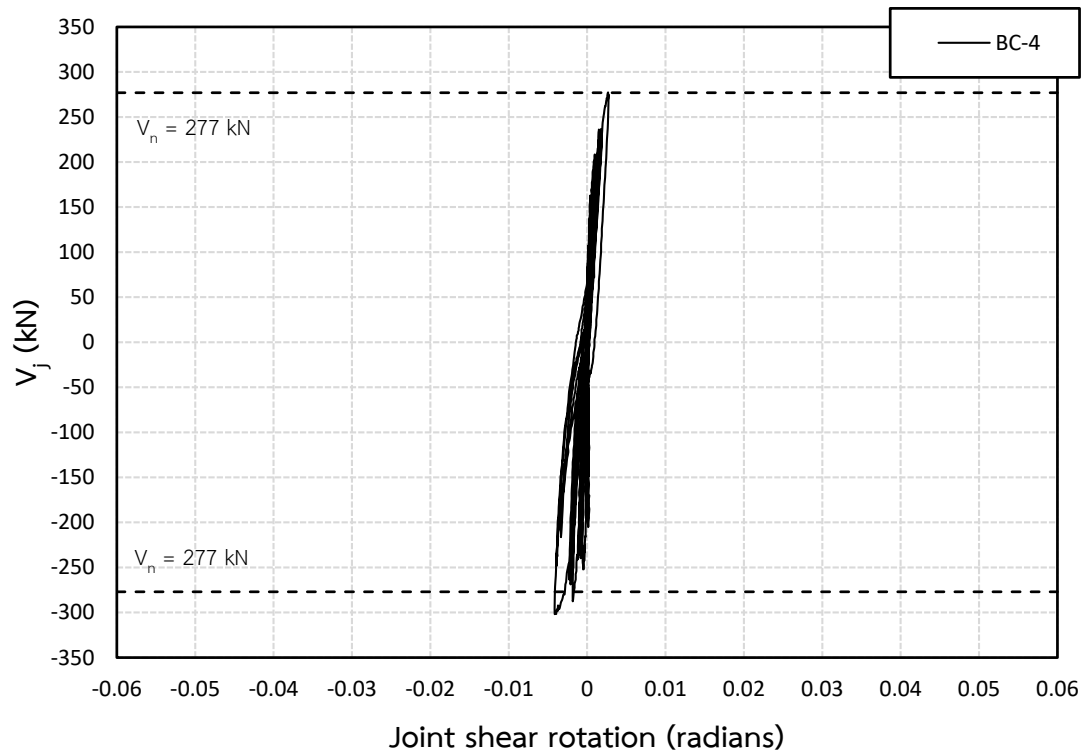
รูปที่ 4.26 แสดงความสัมพันธ์ระหว่าง Joint Shear กับ Joint Shear Rotation

มากกว่าค่า  $\gamma$  ของมาตรฐานมยผ.1301-54 กับ ACI352 ประมาณ 46 - 50 % และมีค่ามากกว่า  $\gamma$  ของมาตรฐาน FEMA ประมาณ 8 % แสดงให้เห็นว่ามาตรฐาน FEMA 356 ให้ค่ามาตรฐานที่ใกล้เคียงกับผลการทดลองมากที่สุด
