รายงานวิจัยฉบับสมบูรณ์

การประเมินข้อต่อคาน-เสาคอนกรีตเสริมเหล็กของเสาต้นริมที่ก่อสร้างในประเทศไทย
ภายใต้แรงแผ่นดินไหว: ระยะที่ 2

Performance-Based Evaluation of Exterior Reinforced Concrete Building Joints
Constructed in Thailand under Earthquake Load: Phase2

ผศ. ดร. อานนท์ วงษ์แก้ว
ภาควิชาวิศวกรรมโยธา คณะวิศวกรรมศาสตร์
มหาวิทยาลัยบูรพา

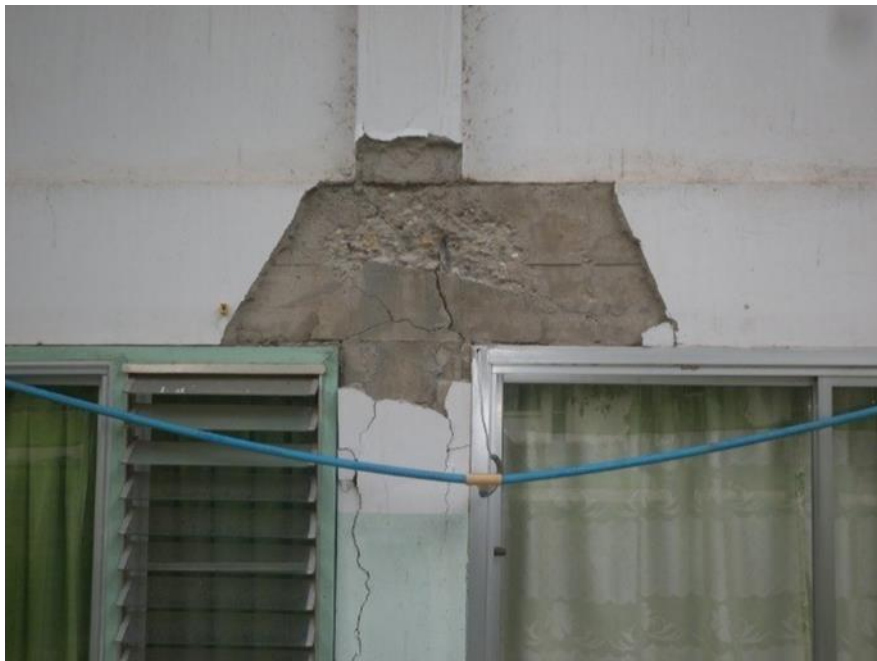
รูปที่ 1.1 ความเสียหายของอาคารคอนกรีตเสริมเหล็กจากแผ่นดินไหวแม่ลาว จังหวัดเชียงราย

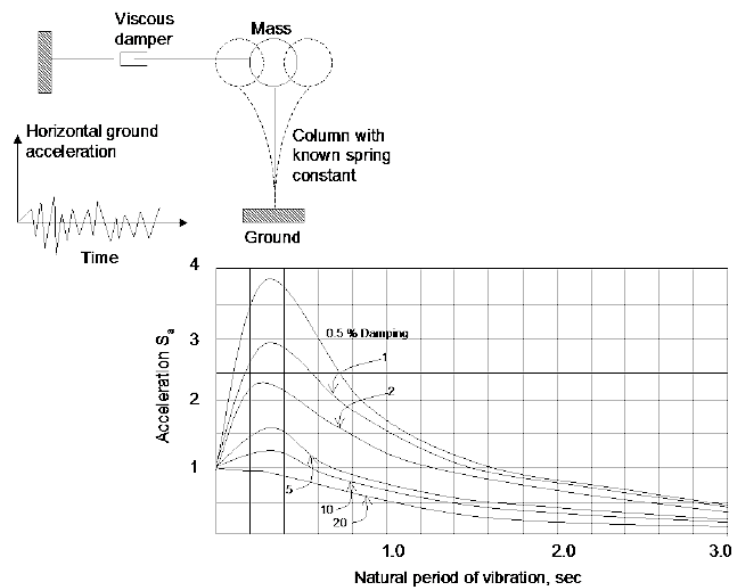
รูปที่ 2.1 แสดงผลการตอบสนองของโครงสร้างต่อการเคลื่อนตัวที่ผิวดิน [2]

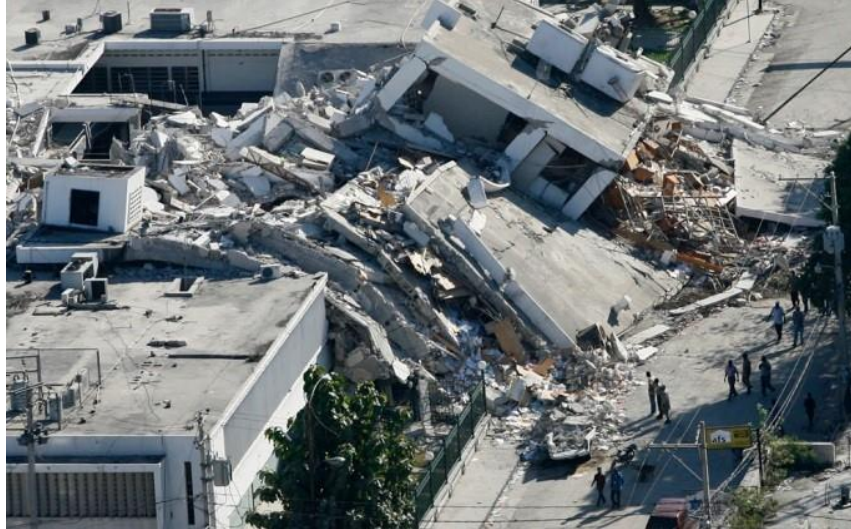
รูปที่ 2.2 การวิบัติแบบพื้นฐานของโครงสร้างเนื่องจากการวิบัติของเสา และจุดต่อคานเสา
Haiti Earthquake [internet]

จากรูปที่ 2.2 และรูปที่ 2.3 จะพบว่าการวิบัติของโครงสร้างจะเกิดขึ้นที่บริเวณจุดต่อคาน-เสา การวิบัติที่บริเวณข้อต่อคาน-เสาเป็นบริเวณที่มักจะเกิดความเสียหายได้บ่อย เนื่องจากบริเวณดังกล่าวเป็นจุดที่วิศวกรโดยทั่วไปไม่ได้คำนึงถึงการให้รายละเอียดกับการเสริมเหล็กบริเวณดังกล่าว นักวิจัยจากทั่วโลก จึงมองเห็นความสำคัญและให้ความสำคัญในการศึกษาถึงปัจจัยที่มีผลต่อพฤติกรรมของข้อต่อคาน-เสา ภายใต้แรงแผ่นดินไหว

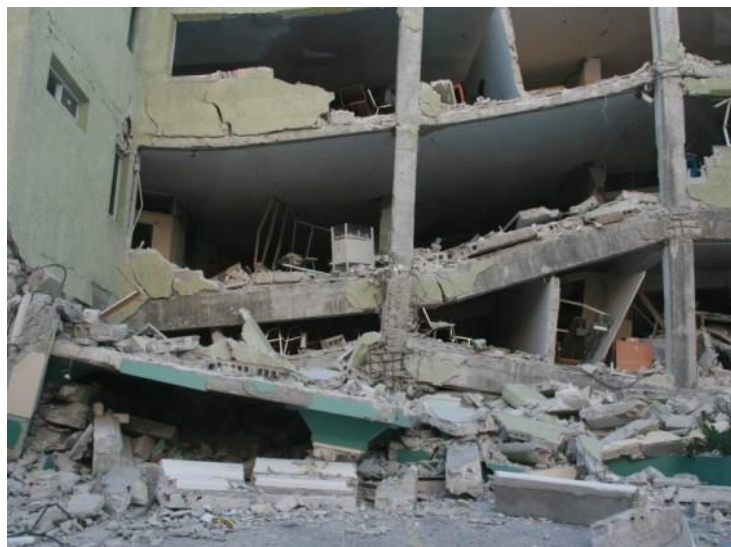
รูปที่ 2.3 การวิบัติของจุดต่อและคานโดยการเฉือนภายใต้ Haiti Earthquake [internet]

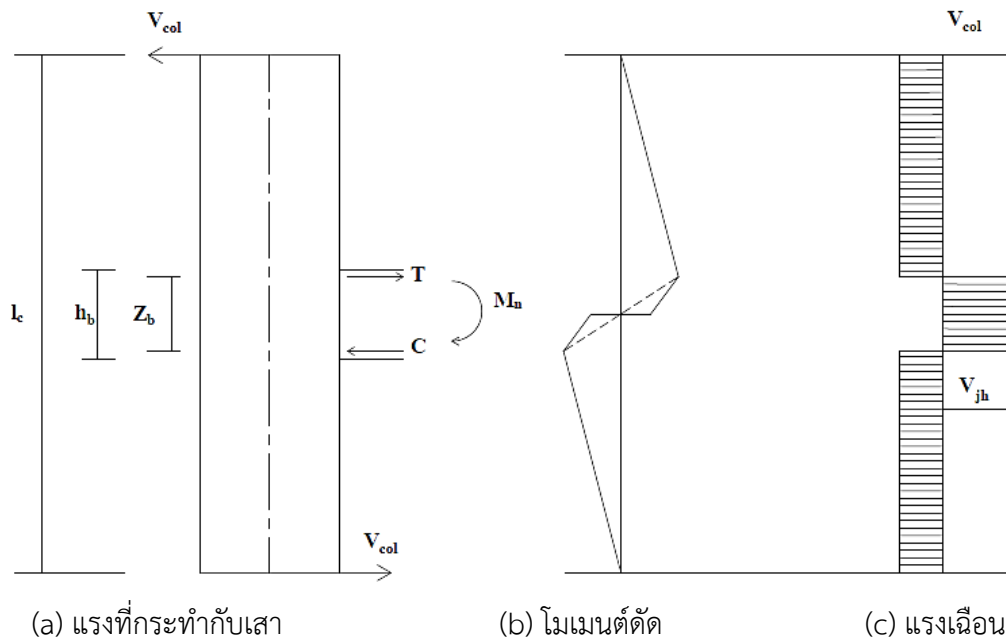
รูปที่ 2.5 แสดงแรงที่เกิดขึ้นในข้อต่อคานเสาภายนอก

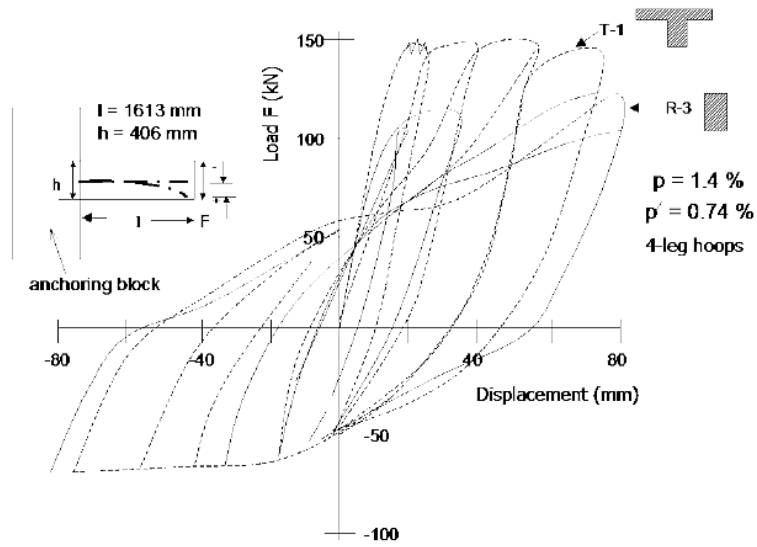
รูปที่ 2.8 พฤติกรรมการรับแรงสลับทิศของคาน ค.ส.ล. ที่มีผลของโมเมนต์ดัดที่มาก [2]

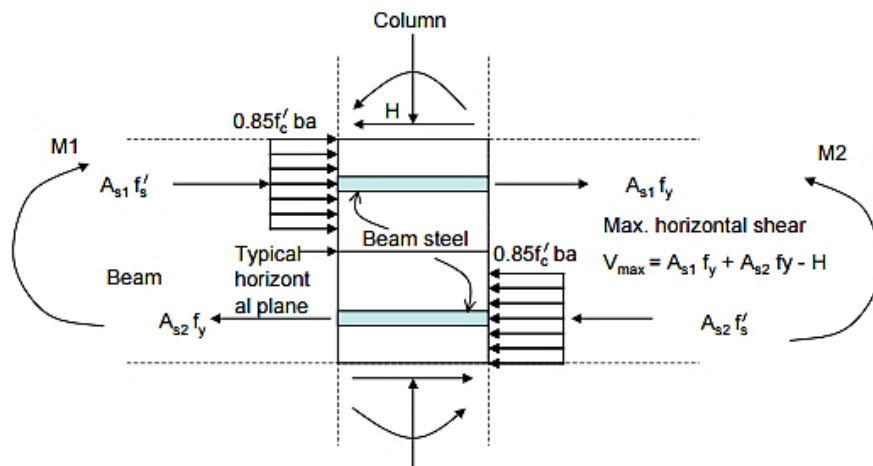
รูปที่ 2.13 แรงเฉือนแนวราบที่กระทำกับจุดต่อคาน-เสา [2]

แรงเฉือนที่เกิดขึ้นทำให้จุดต่อเกิดการวิบัติแบบ joint shear failure ได้ ลักษณะที่สำคัญของ joint shear failure คือ การมีรอยร้าวทแยงตัดกันเป็นมุม 90° ที่บริเวณจุดต่อ และเมื่อแรงที่เกิดขึ้นในเหล็กมีค่าสูงเนื่องจากเกิดแรงดึงฝั่งหนึ่ง และเกิดแรงอัดอีกฝั่งของเหล็กเสริม ดังรูปที่ 2.14 ก็จะต้องอาศัยแรงยึดเหนี่ยวระหว่างเหล็กเสริมกับคอนกรีตเพื่อให้เกิดความสมดุล เพราะฉะนั้นเหล็กอาจเกิดการวิบัติเนื่องจากแรงยึดเหนี่ยว (bond failure) แรงยึดเหนี่ยวของข้อต่อคาน-เสาภายนอก แรงยึดเหนี่ยวจะเกี่ยวข้องกับระยะฝังตัว และการร่อนของเหล็ก โดยภายในแรงยึดเหนี่ยวของข้อต่อคาน-เสาจะเกิดจากการที่เหล็กฝังผ่านจากข้อต่อหนึ่งไปอีกข้อต่อหนึ่งและไปร่อนที่ข้อต่อคาน-เสาภายนอก สำหรับโครงสร้างที่มีความเหนียวปานกลาง เมื่อเกิดการวิบัติเนื่องจากแรงยึดเหนี่ยวของคอนกรีตก็จะไม่สามารถหยุดการแตกร้าวของคอนกรีตได้ จึงทำให้เหล็กเกิดการรูดไถล (slip) จากคอนกรีตได้ง่าย โดยจะสังเกตเห็นรอยแตกร้าวขนาดใหญ่ที่บริเวณรอยต่อของคาน-เสา

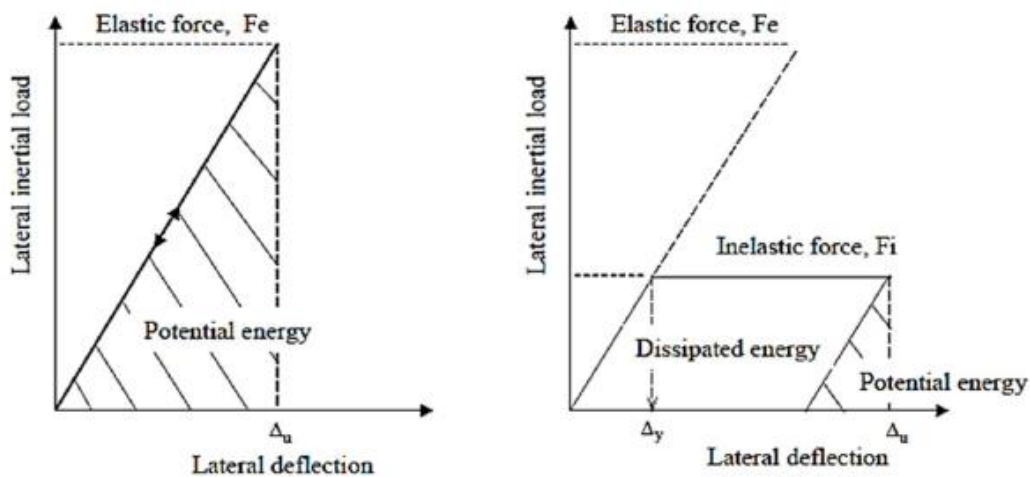
รูปที่ 2.17 การเปลี่ยนรูปของพลังงานจลน์ในโครงสร้างเมื่อเกิดแผ่นดินไหว (การออกแบบอีลาสติกสำหรับภาพซ้าย, การออกแบบอินอีลาสติกสำหรับภาพขวา) [2]

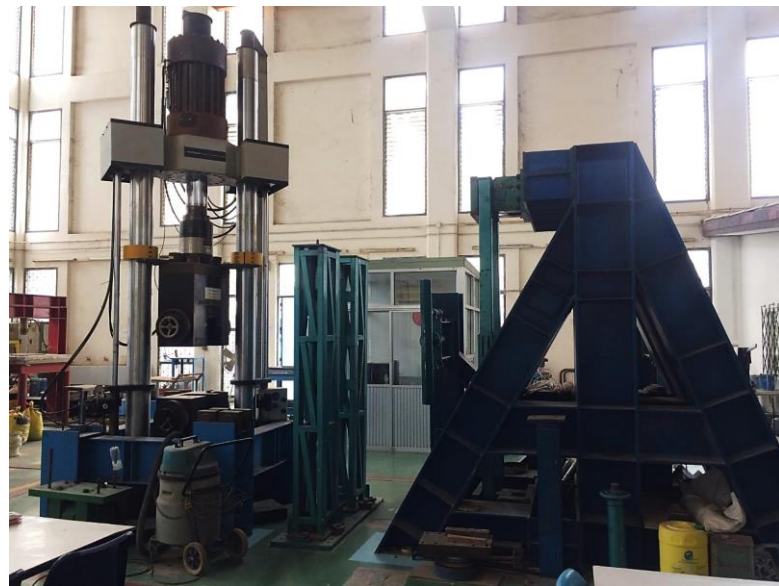
รูปที่ 3.8 เครื่อง Universal Testing Machine (UTM)

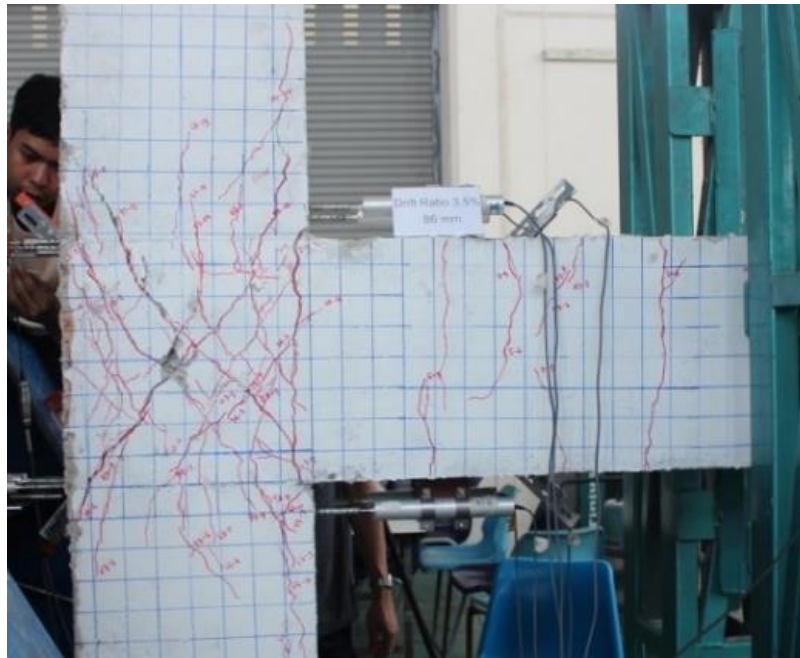
รูปที่ 4.6 แสดงความเสียหายของตัวอย่างที่ drift ratio เท่ากับ 3.5%

ความเสียหายจะเริ่มขึ้นตั้งแต่ drift ratio เท่ากับ 0.2% โดยเกิดรอยร้าวในแนวตั้งเนื่องจากผลของโมเมนต์ดัดที่บริเวณหน้าเสาและบริเวณคานซึ่งจะเห็นว่าเกิดในบริเวณคานมากกว่าจากนั้นที่ drift ratio เท่ากับ 1.4% เป็นรอบที่ตัวอย่างเริ่มเกิดการครากพบรอยร้าวที่บริเวณข้อต่อและความเสียหายบริเวณคานเนื่องจากโมเมนต์ดัดที่มากขึ้นดังแสดงในรูปที่ 4.4 และรูปที่ 4.5 จากนั้นความเสียหายบริเวณข้อต่อจะเพิ่มขึ้นเรื่อยๆตามจำนวนรอบและ drift ratio ที่เพิ่มขึ้น ที่ drift ratio เท่ากับ 3.5% พบว่าลักษณะการวิบัตินั้นเป็นการวิบัติแบบเปราะเนื่องจากแรงเฉือนดังแสดงในรูปที่ 4.6 จะเห็นว่าบริเวณข้อต่อเกิดความเสียหายมากกว่าบริเวณคานมาก เมื่อสิ้นสุดการทดสอบที่ drift ratio เท่ากับ 5.0% บริเวณ joint เกิดความเสียหายอย่างหนักคอนกรีตหลุดร่วงจนสามารถเห็นเหล็กเสริมของเสาและพบการเสียหายเนื่องมาจากโมเมนต์ดัดบริเวณหน้าเสาติดกับคานดังแสดงในรูปที่ 4.7

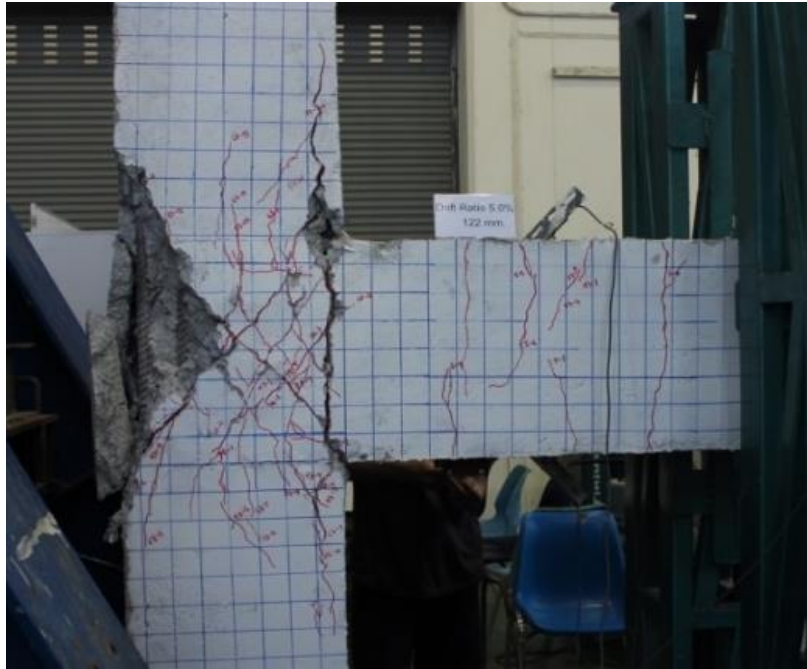
รูปที่ 4.7 แสดงความเสียหายของตัวอย่างที่ drift ratio เท่ากับ 5.0%

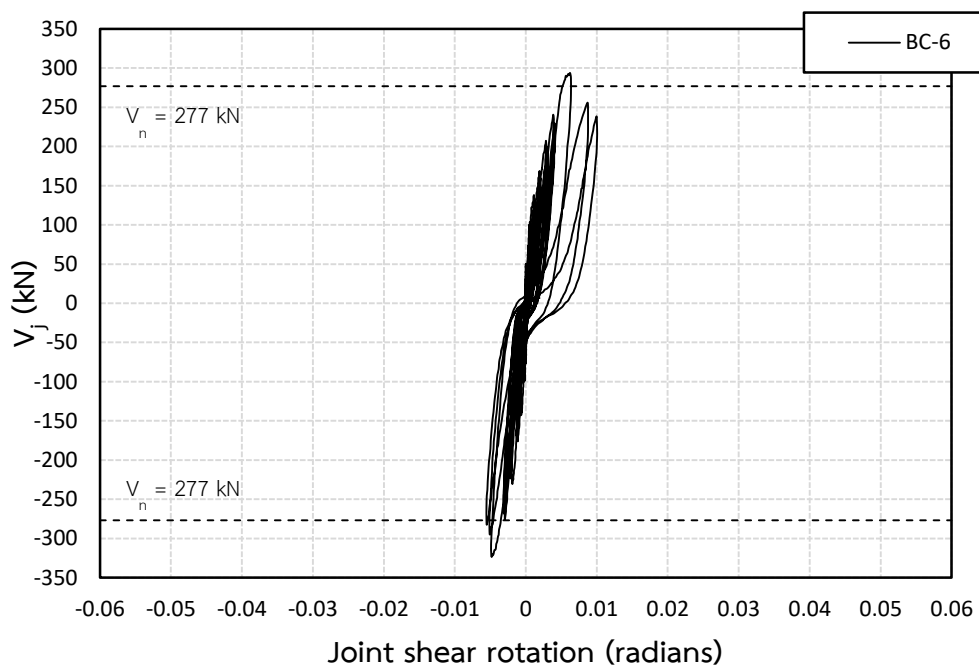
รูปที่ 4.9 แสดงความสัมพันธ์ระหว่าง Joint Shear กับ Joint Shear Rotation

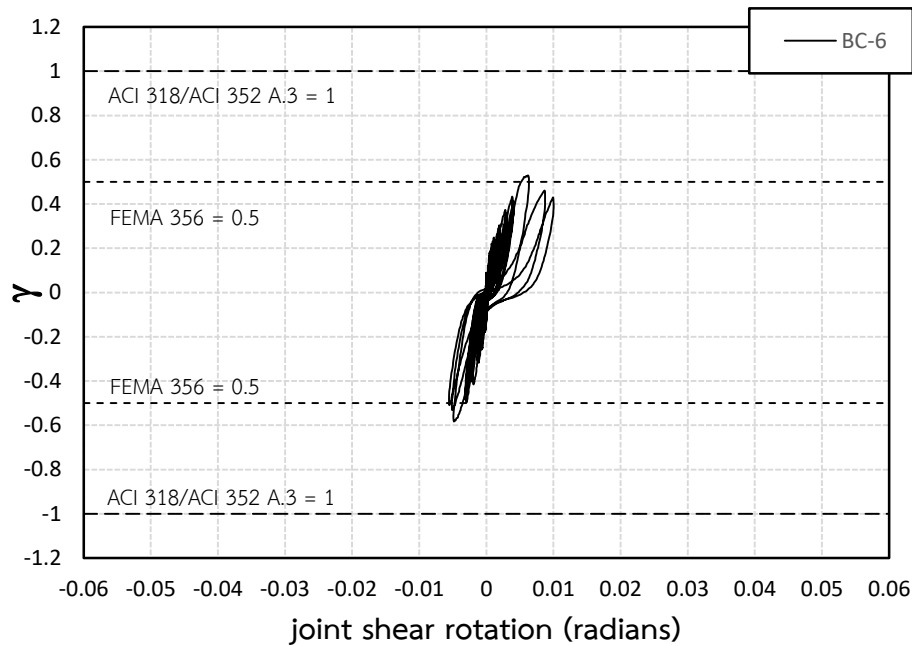
Maximum Joint Shear ที่เกิดขึ้นมีค่าสูงกว่ากำลังต้านทานแรงเฉือนที่คูณด้วยตัวประกอบ V_n ตามมาตรฐาน FEMA-356 อยู่ประมาณ 6-17 % รูปที่ 4.10 แสดงความสัมพันธ์ระหว่าง γ กับ Joint Shear Rotation โดยที่ γ เป็นค่าคงที่ที่เกิดจากหน่วยแรงเฉือนในข้อต่อ $\left(\frac{V_j}{A_j}\right)$ หารด้วย $\sqrt{f'_c}$ (MPa) , V_j (N) คือ แรงเฉือนในแนวราบที่เกิดขึ้นภายในข้อต่อ , A_j (mm²) คือ พื้นที่ต้านทานแรงเฉือนในแนวอนประสิทธิผลของข้อต่อคำนวณจากความลึกเสา (h) คูณความกว้างประสิทธิผลมีค่าเท่ากับค่าที่น้อยที่สุดระหว่าง $b + h$ และ $b + 2x$ นิยามตาม มยผ.1301-54 พบว่าค่า maximum γ ที่เกิดขึ้นมีค่าน้อยกว่าค่า γ ของมาตรฐาน มยผ.1301-54 หรือ ACI 318 กับ ACI352 ประมาณ 0.8-0.82 เท่า และมีค่ามากกว่า γ ของมาตรฐาน FEMA ประมาณ 9 % แสดงให้เห็นว่ามาตรฐาน FEMA 356 ให้ค่ามาตรฐานที่ใกล้เคียงกับผลการทดลองมากที่สุด

รูปที่ 4.10 แสดงความสัมพันธ์ระหว่าง γ กับ Joint Shear Rotation

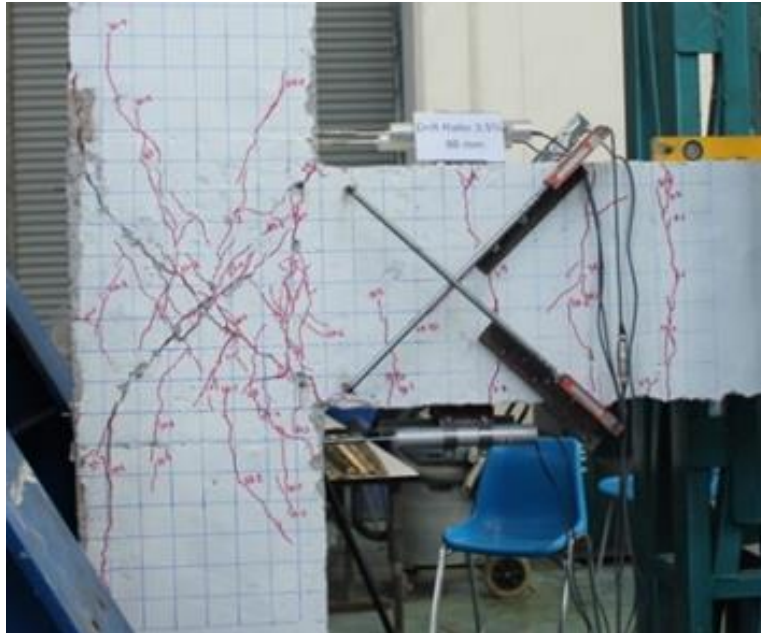
รูปที่ 4.13 แสดงความเสียหายของตัวอย่างที่ drift ratio เท่ากับ 3.5%

ความเสียหายจะเริ่มขึ้นตั้งแต่ drift ratio เท่ากับ 0.2% โดยเกิดรอยร้าวในแนวตั้งเนื่องจากผลของโมเมนต์ดัดที่บริเวณหน้าเสาและบริเวณคานซึ่งจะเห็นว่าเกิดในบริเวณคานมากกว่าจากนั้นที่ drift ratio เท่ากับ 1.4% เป็นรอบที่ตัวอย่างเริ่มเกิดการครากพบรอยร้าวที่บริเวณข้อต่อเนื่องจากแรงเฉือนที่เพิ่มขึ้นดังแสดงในรูปที่ 4.11 และรูปที่ 4.12 จากนั้นความเสียหายบริเวณข้อต่อจะเพิ่มขึ้นเรื่อยๆตามจำนวนรอบและ drift ratio ที่เพิ่มขึ้น ที่ drift ratio เท่ากับ 3.5% พบว่าลักษณะการวิบัตินั้นเป็นการวิบัติแบบเปราะเนื่องจากแรงเฉือนดังแสดงในรูปที่ 4.13 เมื่อสิ้นสุดการทดสอบที่ drift ratio เท่ากับ 5.0% บริเวณ joint เกิดความเสียหายอย่างหนักคอนกรีตหลุดร่วงจนสามารถเห็นเหล็กเสริมของเสาและพบการเสียหายเนื่องมาจากโมเมนต์ดัดบริเวณหน้าเสาดัดกับคานดังแสดงในรูปที่ 4.14

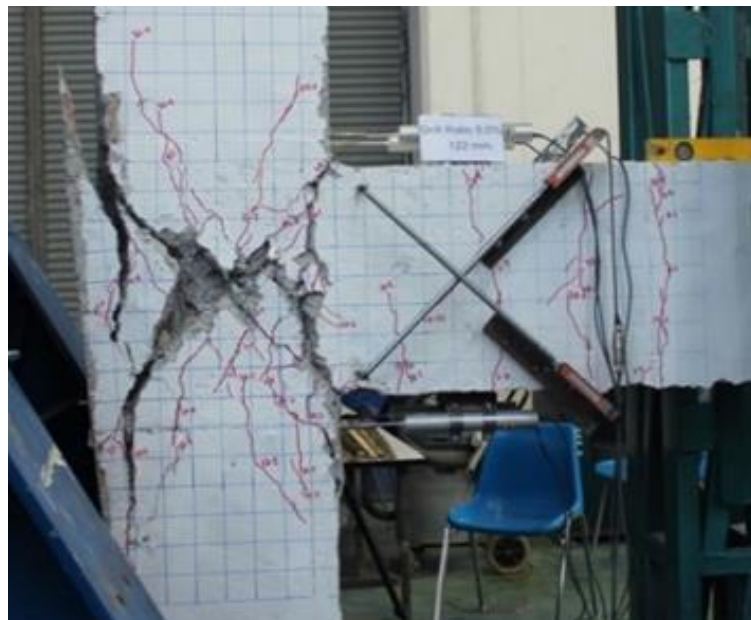
รูปที่ 4.14 แสดงความเสียหายของตัวอย่างที่ drift ratio เท่ากับ 5.0%

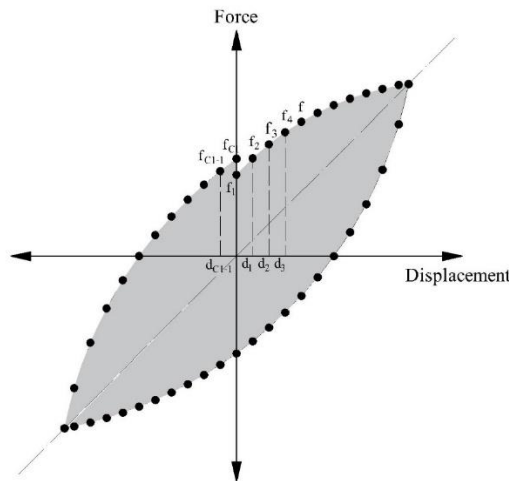
รูปที่ 4.19 การหาพื้นที่ใต้กราฟโดยประมาณจากกฎสี่เหลี่ยมคางหมู (Trapezoidal rule)

$$E_1 = \frac{1}{2}((f_1 + f_2) \times (d_2 - d_1)) + \frac{1}{2}((f_2 + f_3) \times (d_3 - d_2)) + \dots + \frac{1}{2}((f_{c1-1} + f_{c1}) \times (d_{c1} - d_{c1-1})) \quad (4.11)$$
