ประสิทธิผลของการปรับปรุงระบบยับยั้งการตกส่วนบุคคลตามแนวทางของ OSHA 29
CFR1926.502 ต่อพฤติกรรมความปลอดภัยของพนักงาน ในบริษัทติดตั้งหลังคาแห่งหนึ่ง ใน
จังหวัดชลบุรี

EFFECTIVENESS OF PERSONAL FALL ARREST SYSTEM IMPROVEMENT ACCORD
ING TO OSHA29 CFR1926.502 GUIDELINES INFLUENCING ON ROOF INSTALLATION
STAFF BEHAVIOR IN AN INSTALLATION COMPANY, CHONBURI PROVINCE

คมสัน สัมมา

มหาวิทยาลัยบูรพา

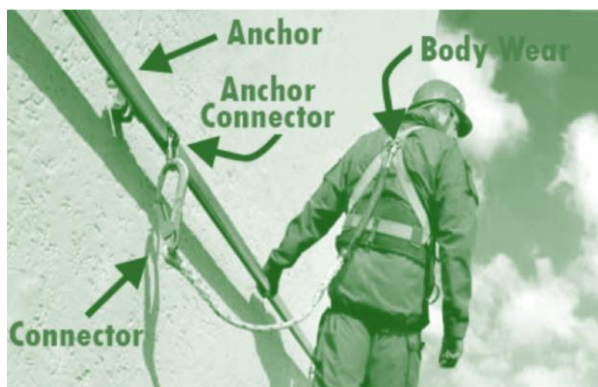
ภาพที่ 5 ส่วนประกอบของระบบยับยั้งการตกส่วนบุคคล (Personal fall arrest systems) (ที่มา <http://www.safetylifethailand.com/>)

เชื่อมต่อแผ่นหลังคา จึงเป็นที่มาของการเพิ่มเชือกช่วยชีวิตให้ติดตั้งบนแผ่นทางเดินชั่วคราวให้สามารถเคลื่อนย้ายไปปฏิบัติงานในพื้นที่ต่าง ๆ ได้อย่างครอบคลุม ทั้งนี้ในการติดตั้งเชือกช่วยชีวิตนั้นควรได้มาตรฐานที่ได้รับการยอมรับและสามารถอ้างอิงที่มาของมาตรฐานดังกล่าวได้ เพื่อให้เกิดประสิทธิภาพสูงสุดในการใช้งาน ระบบยับยั้งการตกส่วนบุคคล (Personal fall arrest systems) ตามแนวทางของ OSHA : 29 CFR 1926.502 Fall protection systems criteria and practices (Occupational Safety and Health Administration 2015) เป็นระบบป้องกันไม่ให้คนงานตกจากที่สูงหรือเมื่อตกไปแล้ว สามารถจับหรือยึดกับตัวคนงานไว้ไม่ให้ตกกระแทกพื้นด้านล่างและด้านข้าง โดยทั่วไประบบประกอบด้วย ตัวยึดระบบ (Anchorage) เชื่อมต่อ (Connectors) สายรัดตัว (Body harness) และสายช่วยชีวิต (Life line) (ดังภาพที่ 4)

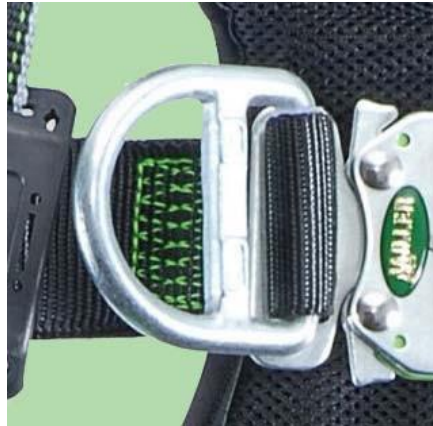
ภาพที่ 6 ห่วงรูปตัวดี (D-ring)
(ที่มา <http://www.safetylifethailand.com>)

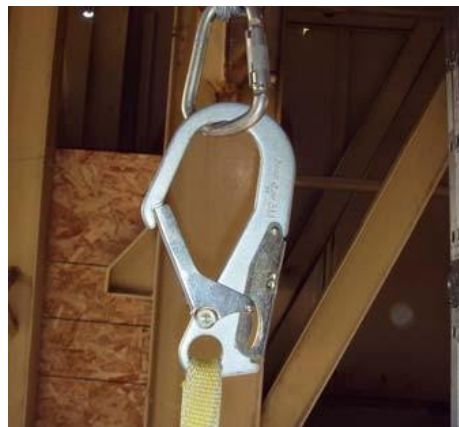
ภาพที่ 7 ตะขอสับ (Snap hooks)(Connector)
(ที่มา <http://www.safetylifethailand.com>)

- เชื่อมโดยตรงกับสายรัด เข็มขัด หรือสลิง
- เชื่อมต่อกับตะขอสับด้วยกัน
- เชื่อมต่อกับห่วงรูปตัวดีที่มีตะขออีกตัวหนึ่ง หรือมีตัวเชื่อมต่ออื่นพ่วงอยู่ด้วย
- เชื่อมต่อกับสายช่วยชีวิต (Life line) ที่ห้อยแนวตั้ง
- เชื่อมต่อกับวัตถุที่มีรูปทรงหรือขนาดเข้ากันไม่ได้กับตะขอสับซึ่งอาจทำให้เกิดการ

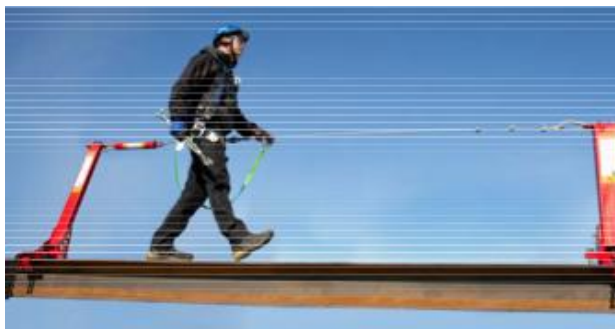
ภาพที่ 8 สายช่วยชีวิตแนวนราบ (Horizontal life line)
(ที่มา <http://www.safetylifethailand.com>)

นอกจากจะต้องออกแบบ ติดตั้ง และใช้งาน โดยผู้ได้รับการรับรอง ก่อนใช้งานจริง สายช่วยชีวิตต้องได้รับการทดสอบ เพื่อให้มั่นใจเรื่องความมั่นคงแข็งแรง รวมไปถึงความปลอดภัย

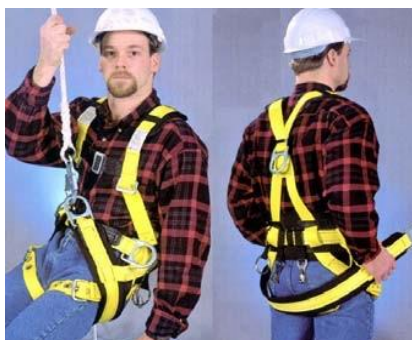
ภาพที่ 9 สายรัดทั้งตัว (Full body harness)

สายรัดทั้งตัว (Full body harness) (ดังภาพที่ 8) สายรัดทั้งตัว รวมถึงสายรัดไหล่ สายรัดขา ชุดรับน้ำหนักเชิงกราน เข็มขัดหรือที่รัดและห่วงรูปตัวดีหนึ่งตัวหรือมากกว่าเชื่อมต่อกับสายยึดกันตก ห่วงตัวดีที่ติดอยู่กลางหลัง (อยู่ระหว่างกลางหัวไหล่ทั้งสองข้าง) ใช้กับระบบยับยั้งการตก ห่วงตัวดีที่อยู่ในตำแหน่งอื่น อาจใช้กับอุปกรณ์ความปลอดภัยในการไต่บันได และอีกหลายชนิด ด้วยเหตุผลนี้เราจึงเห็นห่วงตัวดีติดอยู่ที่ด้านหน้าด้านข้าง หรือด้านหลังของสายรัดทั้งตัว

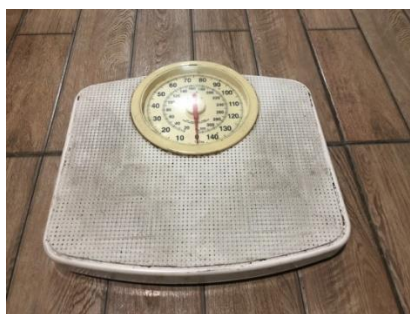
ภาพที่ 10 เครื่องชั่งน้ำหนัก

4. เครื่องชั่งน้ำหนัก ใช้สำหรับชั่งน้ำหนักหุ่นที่ใช้ในการทดสอบระบบยับยั้งการตกส่วนบุคคล (ดังภาพที่ 9)

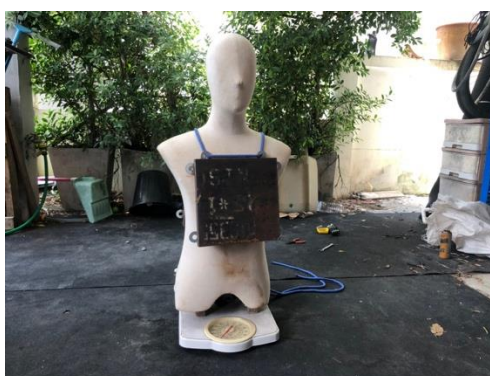
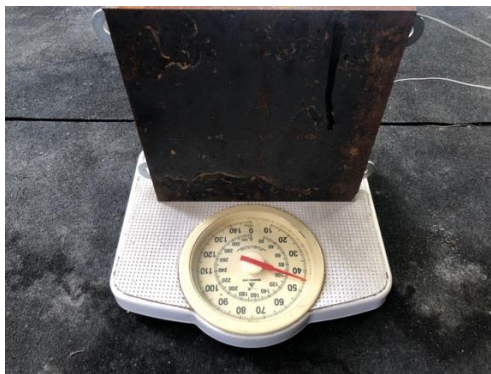
ภาพที่ 11 การถ่วงน้ำหนักหุ่นทดสอบ

ภาพที่ 12 การถ่วงน้ำหนักหุ่่นทดสอบ

5. หุ่นทดสอบ ลักษณะเหมือนลำตัวคน (ดังภาพที่ 10) ถ่วงน้ำหนักโดยใช้แผ่นเหล็ก น้ำหนัก 45 กิโลกรัม (ดังภาพที่ 11) จำนวน 3 แผ่น เมื่อรวมกับน้ำหนักหุ่น, ชุดที่สวมใส่ เข็มขัดนิรภัย, รองเท้าแล้ว มีน้ำหนัก 140 กิโลกรัม

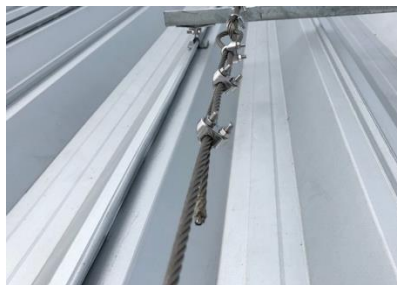
ภาพที่ 15 สลิงใส่เชือกสำหรับใช้เป็น Life line

8. สลิงใส่เชือก ขนาดเส้นผ่านศูนย์กลาง 6 มิลลิเมตร ใช้สำหรับเป็นสายช่วยชีวิต (Life line) (ดังภาพที่ 14 และ ตารางที่ 5)

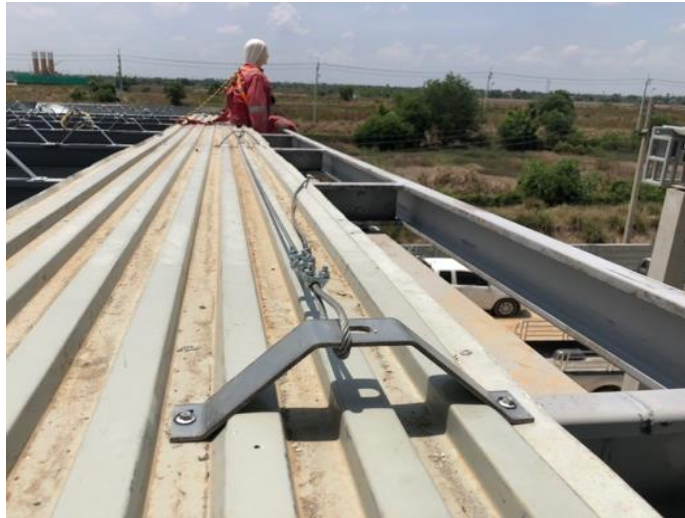
ภาพที่ 18 เส้นทางเดินชั่วคราวหลังการปรับปรุง

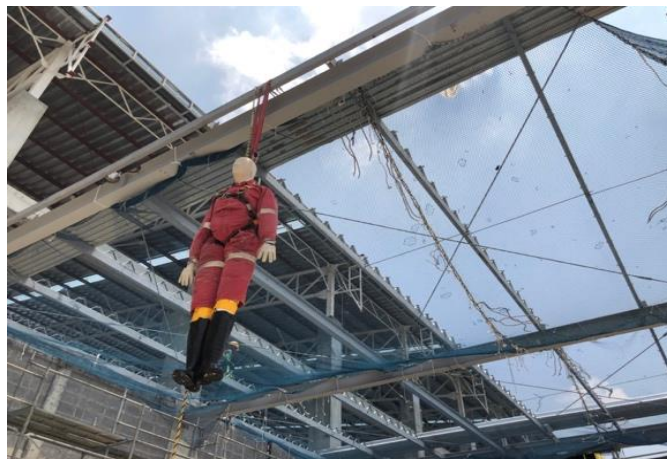
ภาพที่ 19 การทดสอบระบบขยับยั้งการตกส่วนบุคคลหลังการปรับปรุง

การทดสอบ	น้ำหนักทดสอบ (กิโลกรัม)	ผลการทดสอบ
1	140	ผ่าน
2	140	ผ่าน
3	140	ผ่าน

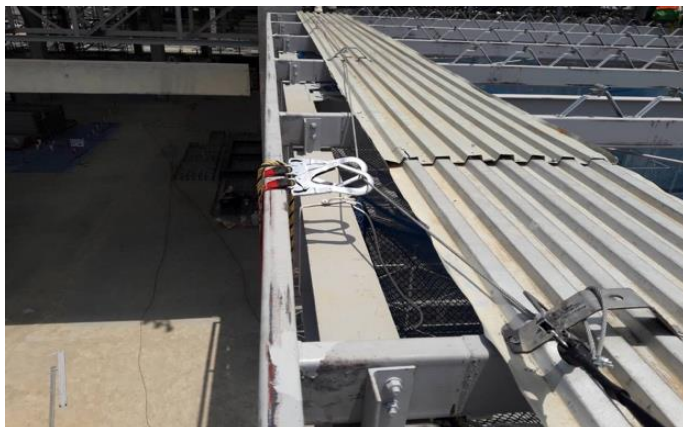
ภาพที่ 20 สภาพของระบบขั้วยั้งการตกส่วนบุคคลหลังการทดสอบ

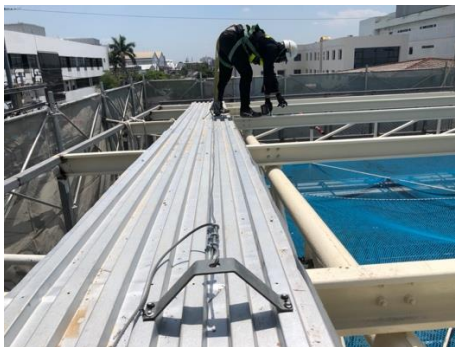
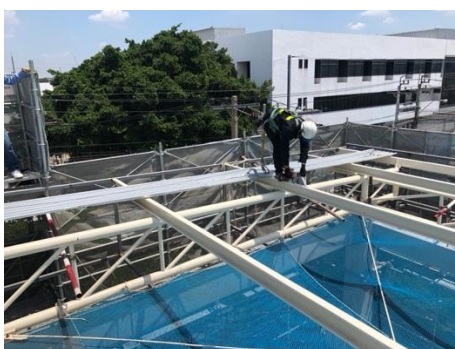
ภาพที่ 21 การนำระบบขั้วยั้งการตกส่วนบุคคลหลังการปรับปรุงไปใช้งาน

ภาพที่ 22 การนำระบบขั้วยั้งการตกส่วนบุคคลหลังการปรับปรุงไปใช้งาน
