## บทที่ 4

### ผลการวิจัย

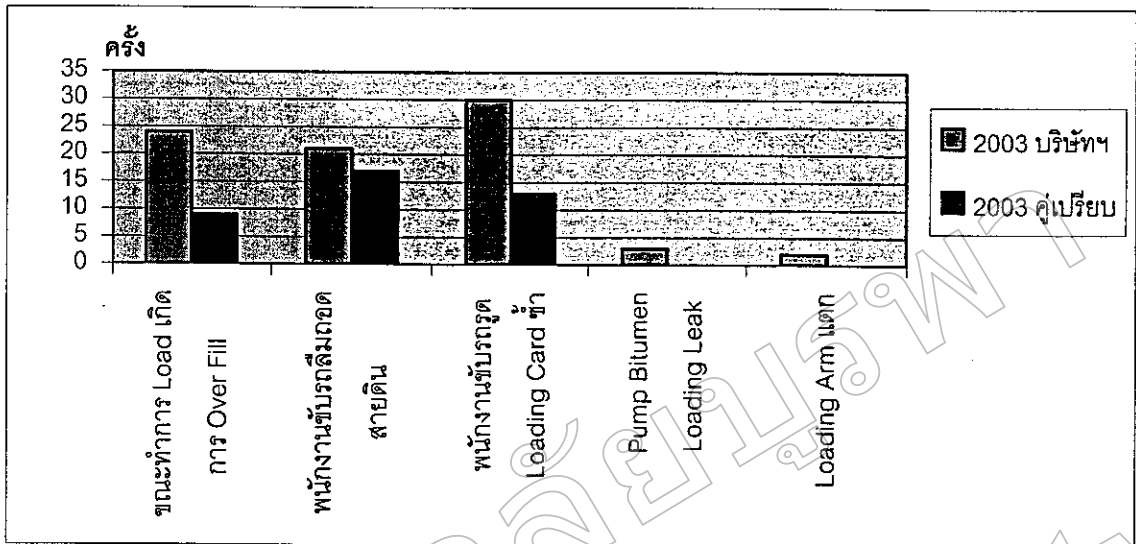
ภาพที่ 4-1 แสดงสถิติการเกิดปัญหาของบริษัทฯ เปรียบเทียบกับบริษัทคู่เปรียบ ปี 2003

เพื่อสนับสนุนในส่วนของการประเมินเรื่องระดับโอกาสที่จะก่อให้เกิดเหตุ นั้น ผู้วิจัยได้ ทำการรวบรวมข้อมูลสถิติของการเกิดปัญหาในปี 2003 และ ปี 2004 จากส่วนงานที่รับผิดชอบมา เทียบเคียงกันเพื่อให้เห็นถึงปริมาณของการเกิดในแต่ละปี ซึ่งมีหน่วยเป็นจำนวนครั้งที่เกิดขึ้นดัง ภาพที่ 4-1 และ 4-2

จากสถิติดังกล่าวทั้งปี 2003 และ 2004 แสดงให้เห็นว่าบริษัทคู่เปรียบนั้นมีมาตรฐานในการทำงานและประสิทธิภาพที่ดีกว่า รวมถึงมีระบบการทำงานที่ดีกว่ามาก เพราะมีอัตราการเกิด

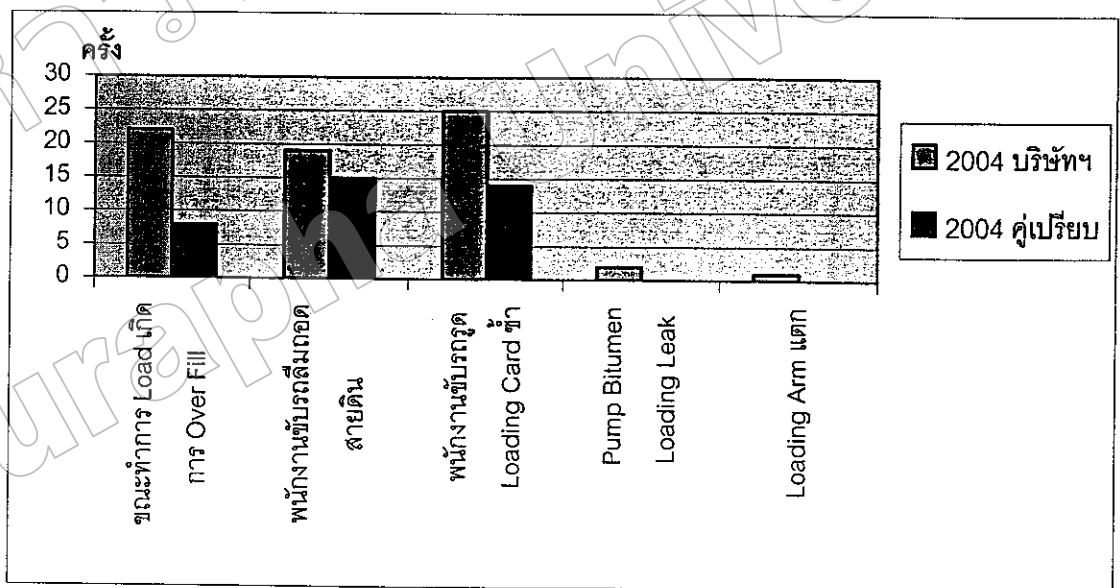
ภาพที่ 4-2 แสดงสถิติการเกิดปัญหาของบริษัทฯ เปรียบเทียบกับบริษัทคู่เปรียบ ปี 2004
