## บทที่ 4

### การวิเคราะห์ข้อมูล

#### ปัญหาที่เกี่ยวข้องกับผลิตภัณฑ์ชิ้นส่วนรถยนต์

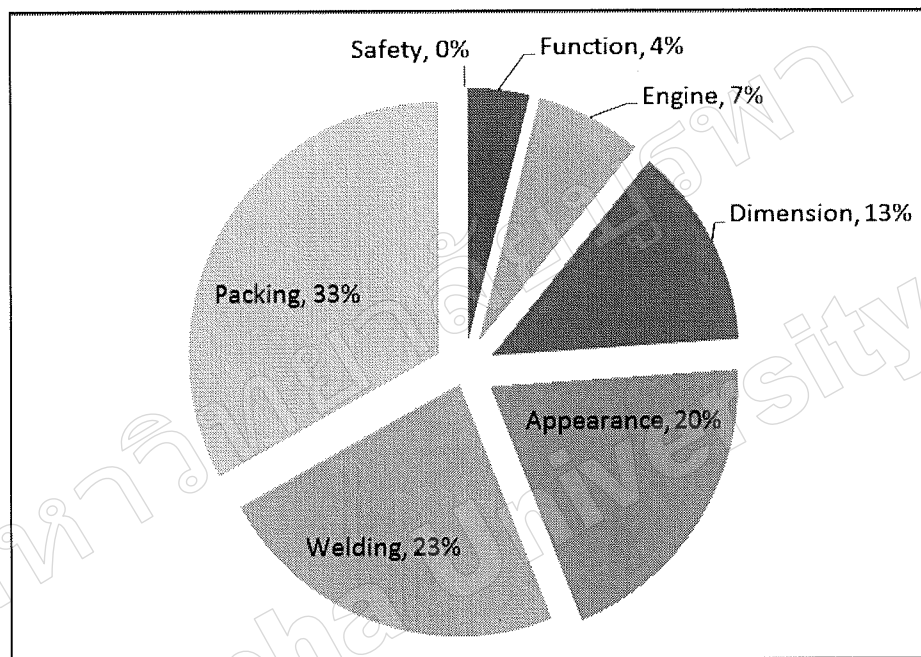
ภาพที่ 4-1 ปัญหาที่เกี่ยวข้องกับผลิตภัณฑ์ชิ้นส่วนรถยนต์

จากภาพที่ 4-1 ปัญหาที่เกี่ยวข้องกับผลิตภัณฑ์ชิ้นส่วนรถยนต์ พบว่ากระบวนการบรรจุภัณฑ์ชิ้นส่วนรถยนต์ (Packing) มีการถูกร้องเรียนหรืองานเคลมจากคุณภาพของผลิตภัณฑ์มากที่สุด โดยคิดเป็นร้อยละ 33 ของปัญหาที่เกี่ยวข้องกับผลิตภัณฑ์ชิ้นส่วนรถยนต์ทั้งหมด จึงได้มีการทบทวนกระบวนการบรรจุภัณฑ์ชิ้นส่วนรถยนต์ (Packing) ในปัจจุบัน

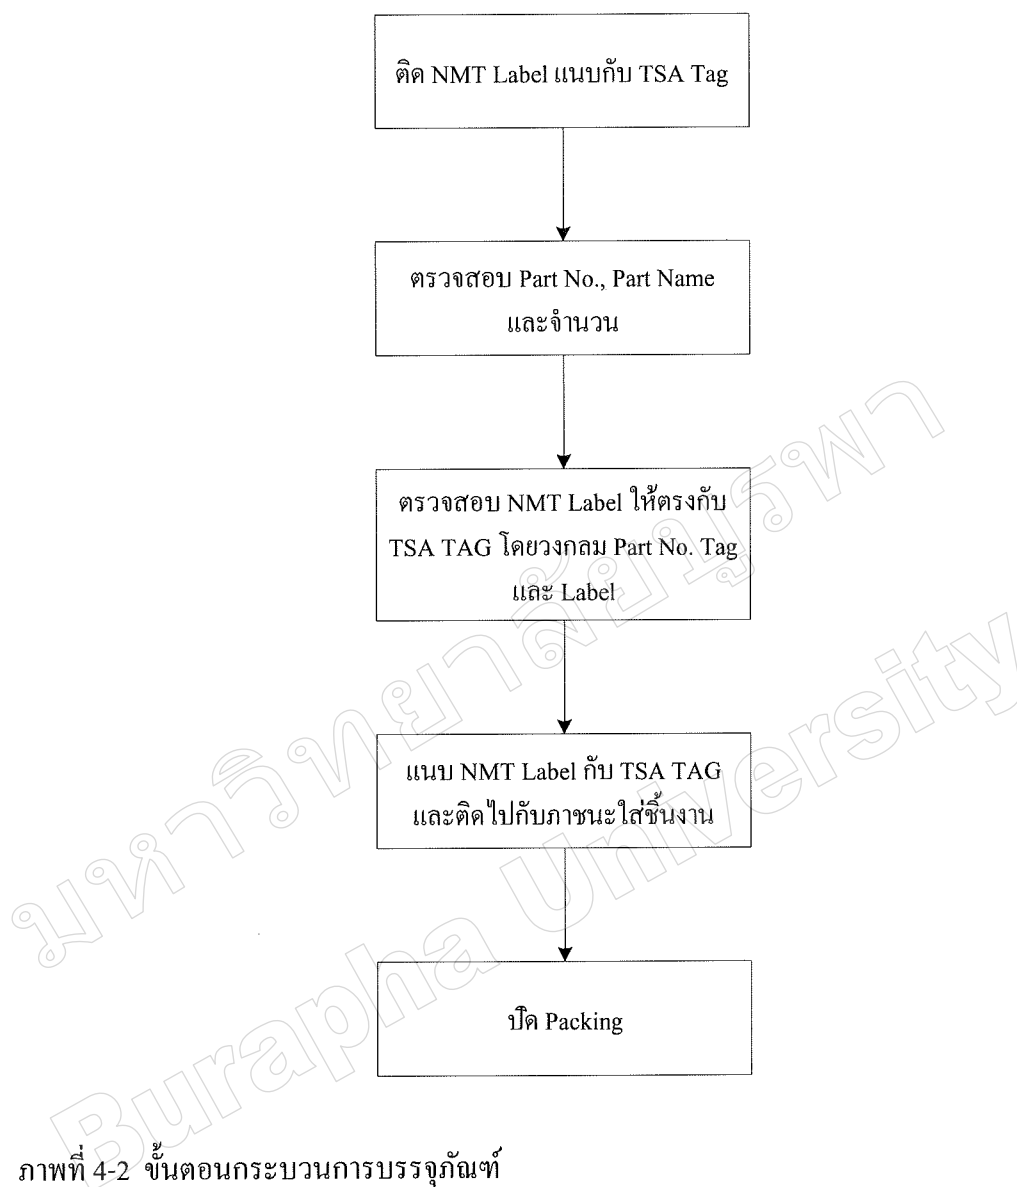
ภาพที่ 4-2 ขั้นตอนกระบวนการบรรจุภัณฑ์

จากการทบทวนกระบวนการบรรจุภัณฑ์ชิ้นส่วนรถยนต์ (Packing) แล้วดำเนินการวิเคราะห์หาสาเหตุ ที่มีโอกาสเกิดปัญหาจากการปนกันของผลิตภัณฑ์ชิ้นส่วนรถยนต์ โดยใช้หลัก 4M (Man, Machine, Method, Material) และแผนภูมิแก๊งปลา ได้ผลดังนี้

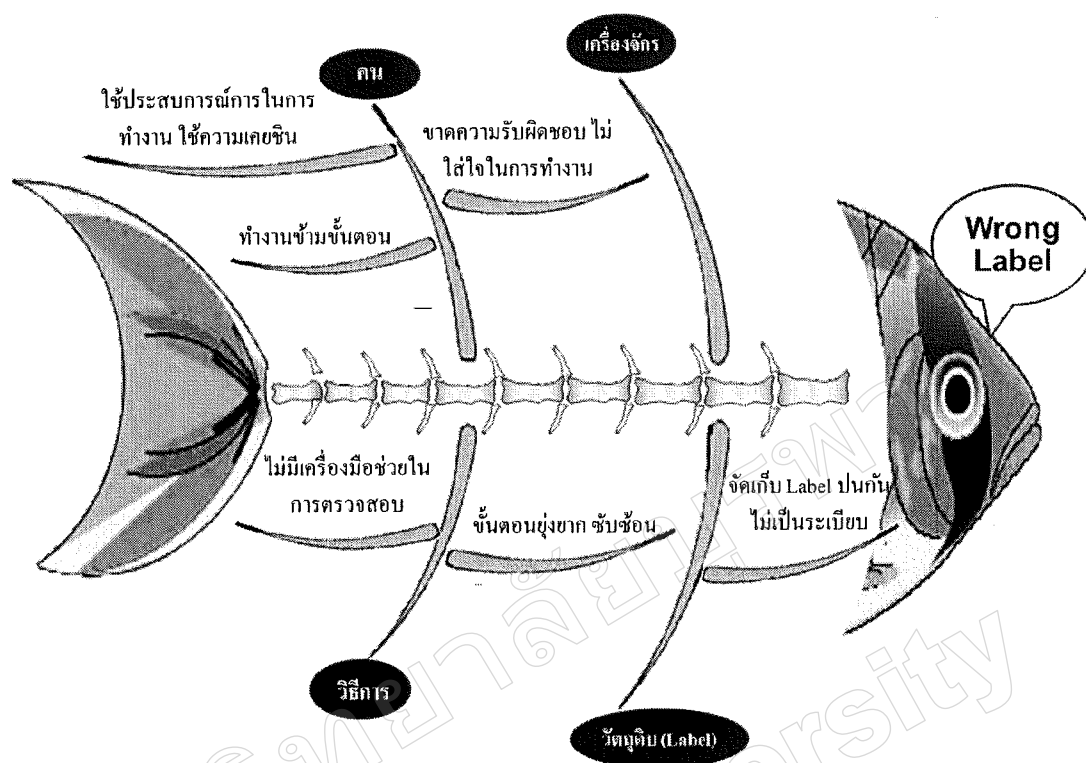
ภาพที่ 4-3 การวิเคราะห์ปัญหา Missing Label โดยใช้แผนภูมิแก๊งปลาและ 4M

คน: มีโอกาสเกิดปัญหาจากการปนกันได้จากสาเหตุ คือ การใช้ประสบการณ์หรือความเคยชินในการทำงาน และการทำงานข้ามขั้นตอน ซึ่งได้มีการทบทวนกระบวนการขั้นตอนการทำงานให้กับพนักงานใหม่ กำหนดให้มีการสุ่มตรวจสอบงานและการปฏิบัติงานของพนักงาน และอบรมให้เห็นความสำคัญของงานที่ต้องส่งมอบให้ลูกค้า ความเสียหายที่จะเกิดขึ้น เพื่อสร้างจิตสำนึกในการทำงาน และจัดทำตาราง Operator Training Skill (ภาพที่ 4-4) วัดทักษะความสามารถของพนักงาน เพื่อจะได้รู้ทักษะขั้นตอนในการปฏิบัติงานแต่ละหัวข้อและจัดอบรมในหัวข้อที่ยังไม่เข้าใจเพื่อให้สามารถทำได้ได้อย่างมีประสิทธิภาพมากขึ้น

เครื่องจักร: ด้านของเครื่องจักรไม่มีผลกระทบกับปัญหาการปนกันของผลิตภัณฑ์ เนื่องจากไม่มีเครื่องจักรในการปฏิบัติงานตรงจุดนี้

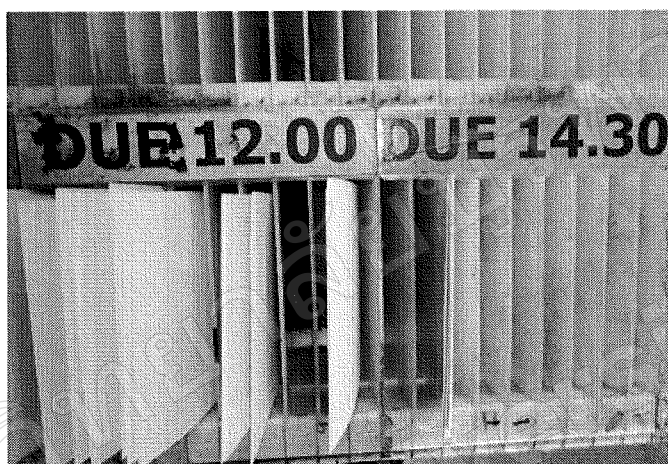
ภาพที่ 4-7 การเตรียม Label ก่อนการปรับปรุง

วัตถุดิบ: ปัญหาที่เราทำการวิเคราะห์ คือ Wrong Label หรือการติด Label ผิด เราจึงมองว่า Label คือ วัตถุดิบในปัญหานี้ ซึ่งโอกาสเกิดปัญหาจากการปนกันได้จากสาเหตุการจัดเก็บ Label ที่ปะปนกันไม่เป็นระเบียบได้ ในการจัดเตรียมและคัดแยก Label ในปัจจุบัน มีการจัดเตรียมโดยแยกตามรอบเวลาของการจัดส่งงาน (Due) ดังภาพที่ 4-7

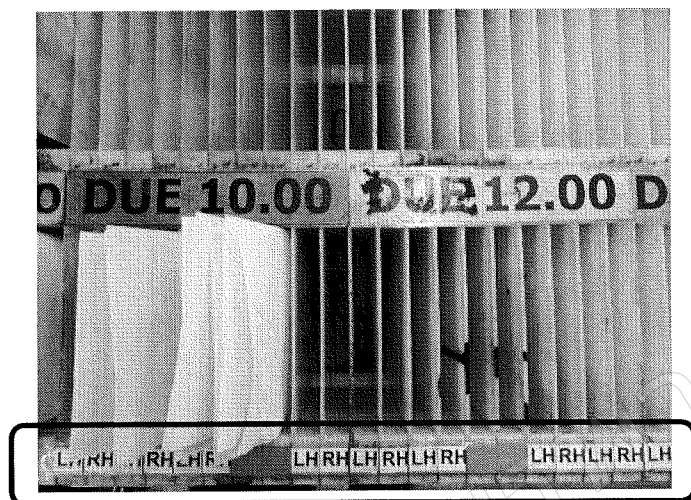
ภาพที่ 4-8 การเตรียม Label หลังการปรับปรุง มีช่องใส่ Label ลูกค้าแยกตามรอบเวลาการจัดส่งสินค้า

ส่วนใหญ่ข้อผิดพลาดของจากติด Label ผิด (Wrong Label) เกิดจากการติด Label สลับข้าง ซ้าย-ขวา (RH-LH) ประกอบกับ Part No. ของงานมีความคล้ายคลึงกันมาก จึงได้แก้ปัญหาในการจัดเตรียม Label โดยการจัดแยก Label ของงานข้าง ซ้าย-ขวา กันอย่างชัดเจน ทำการติดป้ายบ่งชี้ RH-LH แยกสี เพื่อเป็น Visual Control ไม่ให้เกิดการปะปนกันของ Label ลูกค้าได้ และจัด Label ตามเวลาและรอบการจัดส่งสินค้าให้พอดีดังภาพที่ 4-8

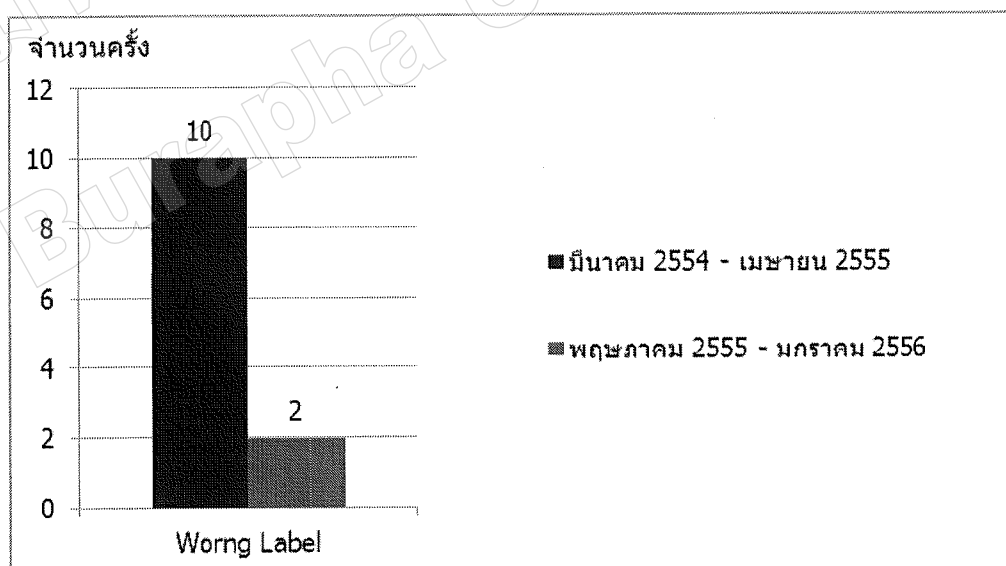
ภาพที่ 4-9 ปัญหาการ Claim ชิ้นส่วน เปรียบเทียบก่อนการปรับปรุง (มกราคม 2554 - เมษายน 2555) และหลังการปรับปรุง (พฤษภาคม 2555 - มกราคม 2556) โดยแสดงเป็นจำนวนครั้ง

จากการวิเคราะห์โดยใช้แผนภูมิแก้มปลาและหลักการ 4M ซึ่งได้ดำเนินการแก้ไขปัญหาดังกล่าวแล้วได้ผลของการ Claim งานของลูกค้าดังกราฟด้านล่าง

จากภาพที่ 4-10 แผนภูมิแสดงปัญหงาน Claim เป็นจำนวนครั้งของงาน Claim เมื่อเปรียบเทียบก่อนและหลังการปรับปรุงจะเห็นได้ว่า ก่อนการปรับปรุงมีปัญหาการ Claim ชั้นส่วนเกิดขึ้น 10 ครั้ง หลังการปรับปรุง เกิดปัญหงาน Claim 2 ครั้ง สามารถลดปัญหาลดลงจากเดิมได้ 8 ครั้ง คิดเป็น 80% และจากภาพที่ 4-10 แผนภูมิแสดงปัญหงาน Claim เป็นจำนวนชั้น ก่อนการปรับปรุงมีปัญหาการ Claim ชั้นส่วนเกิดขึ้น 403 ชั้น หลังการปรับปรุง เกิดปัญหาการ Claim ชั้นส่วน 120 ชั้น ซึ่งสามารถลดปัญหาลดลงจากเดิมได้ ลดลง 283 ชั้น คิดเป็น 70%

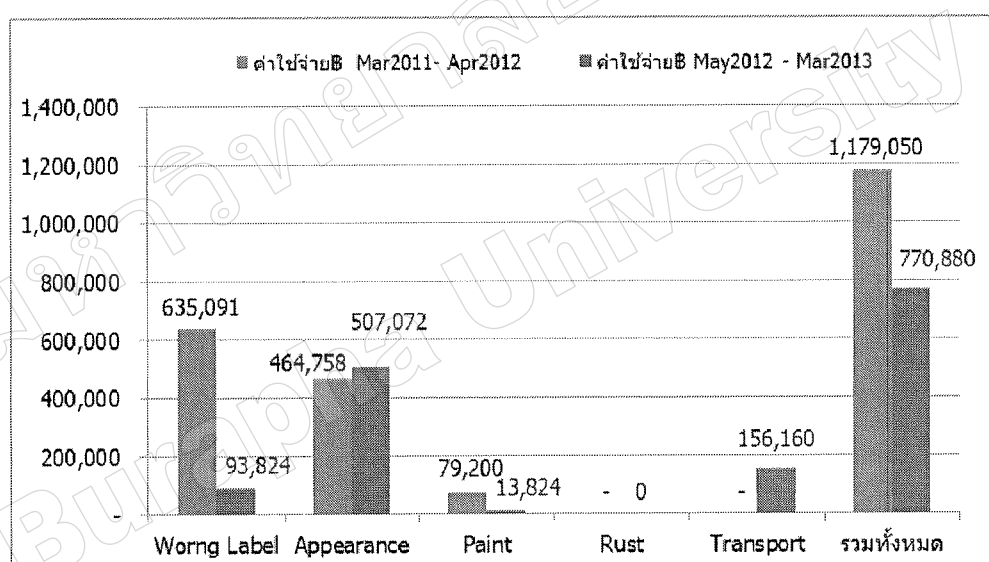
ภาพที่ 4-11 ค่าใช้จ่ายการ Claim ขึ้นส่วน เปรียบเทียบก่อนการปรับปรุง (มีนาคม 2554 - เมษายน 2555) และหลังการปรับปรุง (พฤษภาคม 2555 - มกราคม 2556) โดยแสดงเป็นค่าเงินบาท

จากภาพที่ 4-10 แผนภูมิแสดงค่าใช้จ่ายการ Claim ขึ้นส่วน เป็นจำนวนค่าเงินบาท ได้แสดงให้เห็นปัญหาการ Claim ขึ้นส่วน ในด้านอื่น ๆ ด้วย และจากการที่ได้แก้ปัญหการ Claim ขึ้นส่วน เรื่องการติด Label ลูกค้านัด (Mislabel) จะเห็นได้ว่าการปรับปรุงมีค่าใช้จ่ายในการ Claim สูงถึง 635,091 บาท หลังการปรับปรุงมีค่าใช้จ่ายในการ Claim ขึ้นส่วน 93,824 บาท ซึ่งค่าใช้จ่ายลดลงไป 541,267 บาท คิดเป็น 85% ของปัญหาการติด Label ลูกค้านัด (Mislabel)
