ภาคผนวก

### ลักษณะทางกายภาพของสถานที่ที่เกิดอุบัติเหตุในพื้นที่เทศบาลเมืองแสนสุข

ในภาคผนวกนี้ ได้อธิบายลักษณะทางกายภาพของสถานที่ที่เกิดอุบัติเหตุในพื้นที่เทศบาลเมืองแสนสุข โดยพิจารณาจากความถี่ของการเกิดอุบัติเหตุและเรียงลำดับจุดที่มีการเสี่ยงต่อการเกิดอุบัติเหตุมากที่สุด ไปยังจุดที่มีการเสี่ยงต่อการเกิดอุบัติเหตุน้อยที่สุด ดังนี้

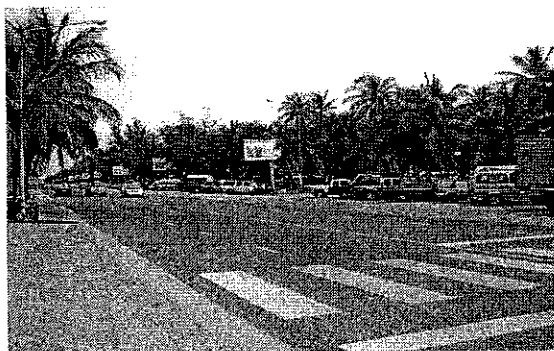
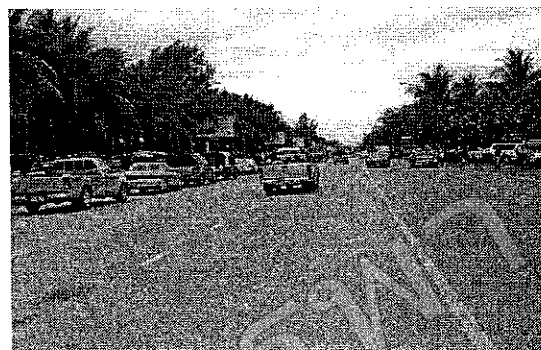
ก) ถนนตัดตรงทำให้สามารถขับด้วยความเร็ว ข) การจอดรถกีดขวางช่องจราจรในช่วงวันสุดสัปดาห์  
ภาพที่ 28 ลักษณะพื้นที่ที่เกิดอุบัติเหตุ บริเวณถนนเลียบหาดหน้าโรงแรมบางแสนบีช รีสอร์ท ถึง  
วงเวียนบางแสน

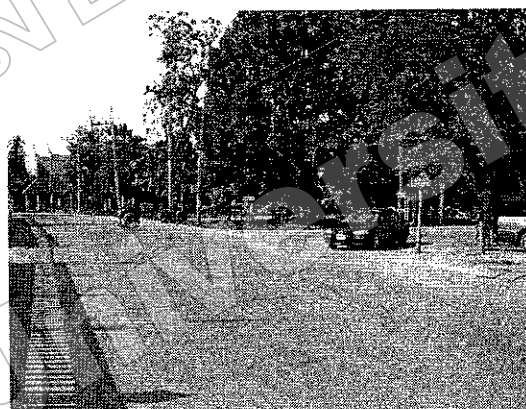
ค) และ ง) ลักษณะถนนในซอยวัดบางเป้ง เป็นถนนขนาด 2 ช่องจราจร ไม่มีไหล่ทาง

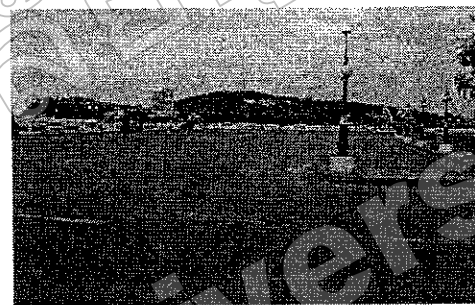
ง) ที่จอดรถที่นักแข่งรถนำรถมาทดลองเครื่องเสียง

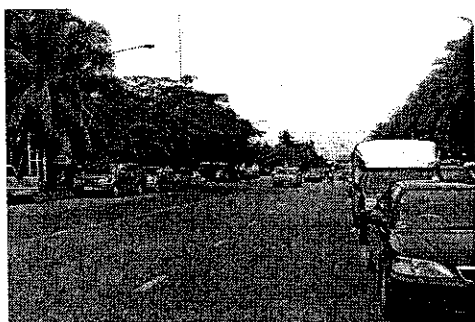
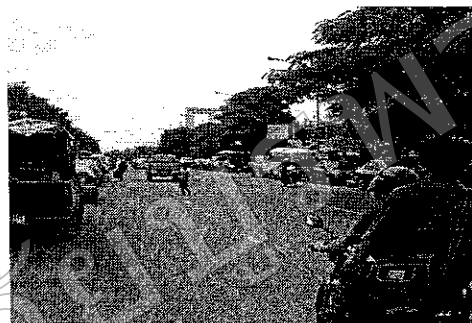
ก) การจอดรถ 2 ข้างทาง ทำให้เสียช่องจราจร 1 ช่อง ข) ในวันสุดสัปดาห์ จะมีปริมาณรถหนาแน่น

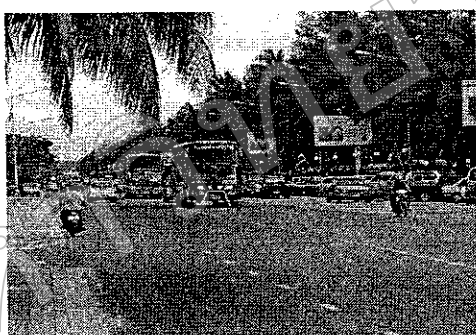
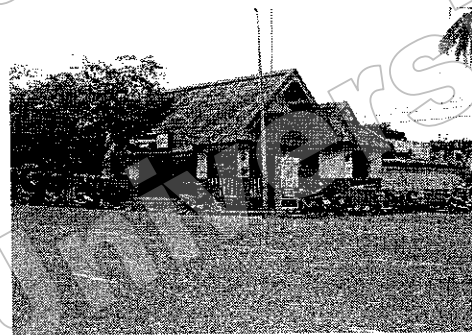
ค) ในวันหยุดจะมีรถจักรยานยนต์จำนวนมากมาท่องเที่ยว ง) บริเวณจุดแจ้งเหตุของเทศบาลเมืองแสนสุข

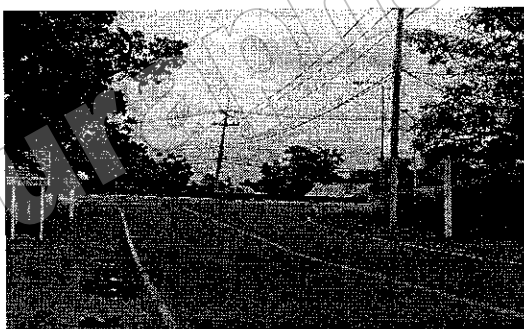
บริเวณถนนเลียบแหลมแท่นทางแยกเข้าโรงแรมบางแสนวิลล่า อยู่บริเวณทางลงเขาสามมุข เป็นสามแยกที่มีทางโค้ง และลาดชัน อีกทั้งมีซอยที่สามารถเลี้ยวเข้าโรงแรมบางแสนวิลล่า และร้านอาหารปะการัง การที่มีลักษณะทางกายภาพเป็นทางโค้ง แล้วมีการชะลอรถเพื่อเลี้ยว ทำให้เสี่ยงต่อการเกิดอุบัติเหตุได้ง่าย โดยถนนเส้นนี้ สามารถตัดผ่านไปขึ้นเขาสามมุขได้อีกทางหนึ่งด้วย แต่มีลักษณะเป็นเนินและทางคดเคี้ยว ทำให้สามารถเกิดอุบัติเหตุได้ง่าย ลักษณะถนน เป็นถนนลาดยางพื้นเรียบ มีขนาดกว้าง 4 เมตร 2 ช่องทางจราจร ไม่มีเกาะกลางถนน และทางเดินเท้าริมถนน นอกจากนี้ จากการสังเกตการณ์ พบว่า ในช่วงเวลากลางคืน มีไฟฟ้ามืดไม่เพียงพอ

ก) ทางแยกเข้าโรงแรมบางแสนวิลล่า

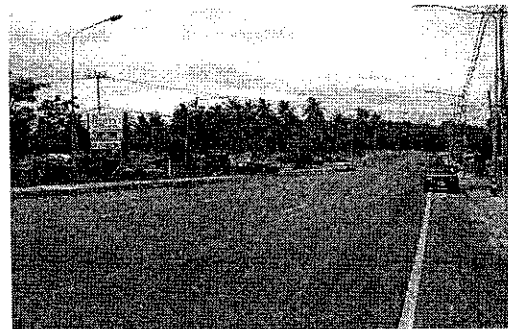
ข) ถนนบางแสน-อ่างศิลา เป็นทางลาดชัน

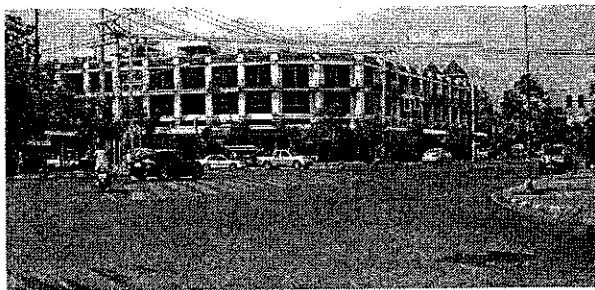
ก) ถนนลงหาดบางแสน เลี้ยวซ้ายเข้าโรงเรียนสาธิตฯ

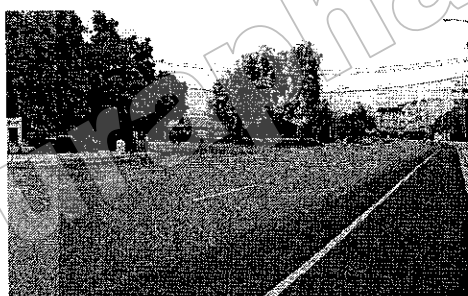
ก) ถนนบางแสน-อ่างศิลา 4 ช่องทางจราจร

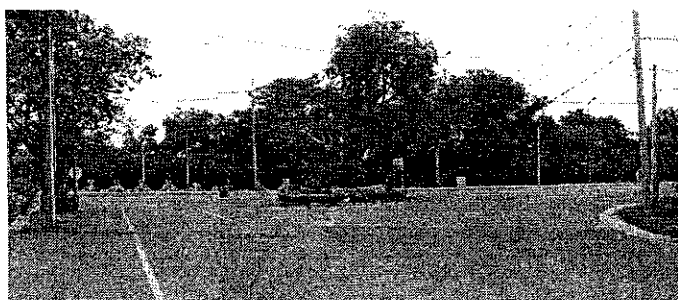
ค) ทางแยกหลังจากลงเขาสามมุข

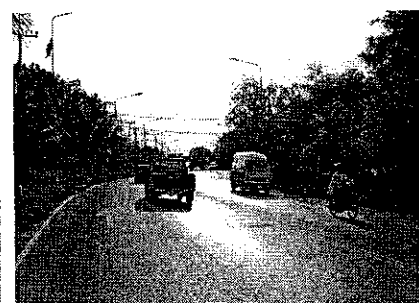
บริเวณถนนบางแสนอ่างศิลาทางแยกขึ้นเขาสามมุข ถ้าพิจารณาลักษณะทางกายภาพพบว่า บริเวณนี้มีลักษณะเป็นทางโค้ง และเป็นที่ลาดชัน อีกทั้งมีซอยเพื่อเลี้ยวขึ้นเขาสามมุข ลักษณะถนน เป็นถนนลาดยาง พื้นเรียบ มีขนาดกว้าง 8 เมตร 4 ช่องทางจราจร ไม่มีเกาะกลางถนน และทางเดินเท้าริมถนน จากการสังเกตการพบว่า บริเวณนี้มีลักษณะทางกายภาพเป็นที่เนิน แต่มีซอยสำหรับเลี้ยวขึ้นเขาสามมุข ทำให้ต้องใช้ความระมัดระวังในการขับรถมากขึ้น อีกทั้งในช่วงเวลากลางคืน มีแสงสว่างไม่เพียงพอ และในส่วนของการที่มาจากอ่างศิลา แล้วต้องการจะขึ้นเขาสามมุข จะต้องชะลอรถ ในขณะที่รถคันอื่น ต้องเร่งเครื่องเพื่อขึ้นเนิน ดังนั้น จึงเป็นจุดเสี่ยงต่อการเกิดอุบัติเหตุ

ง) ลักษณะทางเป็นโค้ง และเป็นเนิน

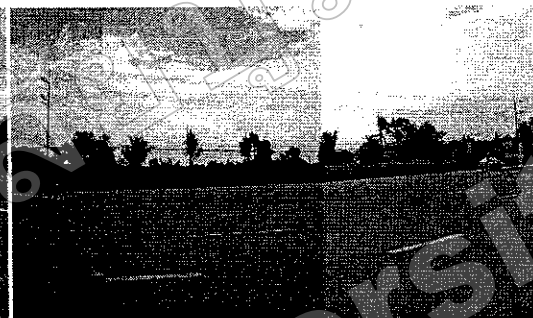
ง) ลักษณะถนนมี 6 ช่องจราจร

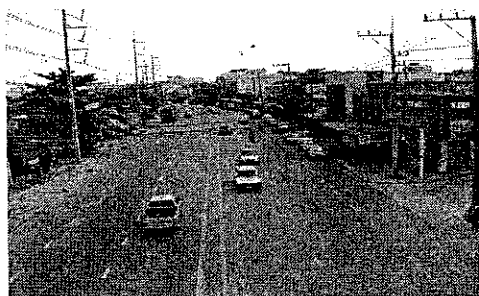
ค) ถนนสุขุมวิท ไม่มีเกาะกลางทำให้กลับรถได้

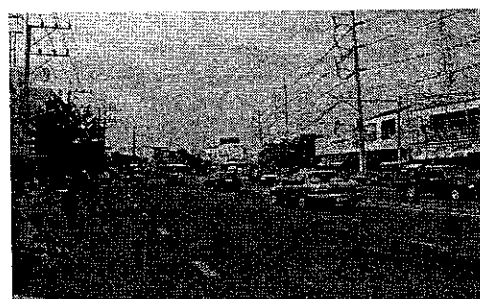
ง) บริเวณริมถนน จะมีรถจอดตลอดเวลา

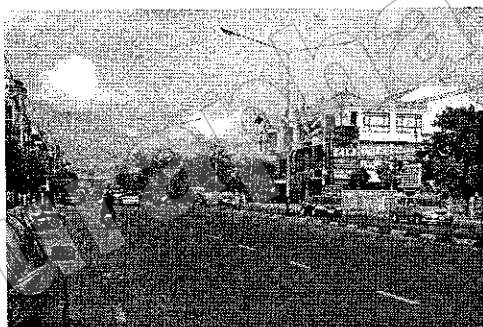
ก) ถนนลงหาดฝั่งขาออกกรุงเทพ มีรถจอดข้างทาง ข) ลักษณะของที่กัถัรรถหน้าโรงพยาบาลมหาวิทยาลัย
